**Rapport nummer:** 0000000856731-NL170  
**Inspectie plaats:** ALMERE  
**Bezichtigingdatum:** 06.10.2021  
**Vlag :** RN-037-X

#### Opel Grandland X;Terreinwagen;Diesel;Manual;Red

| VIN: | <b>W0VZCBH22JS024664</b> | Kilometerstand afgelezen: | <b>180811 km</b> |

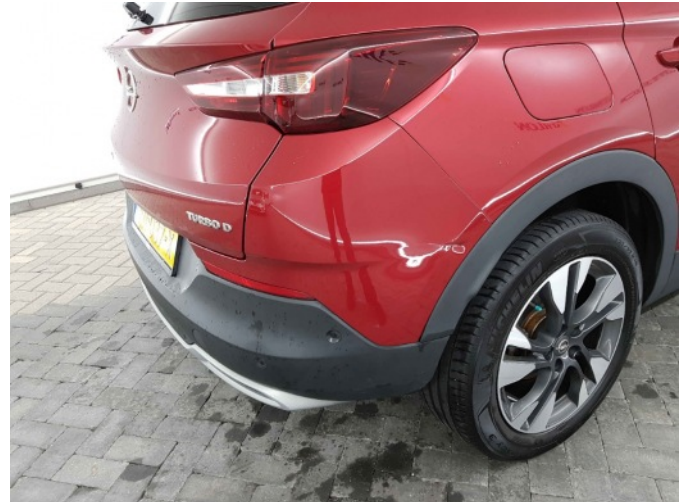
1. Achterbumper

**Deuk/Deuken**

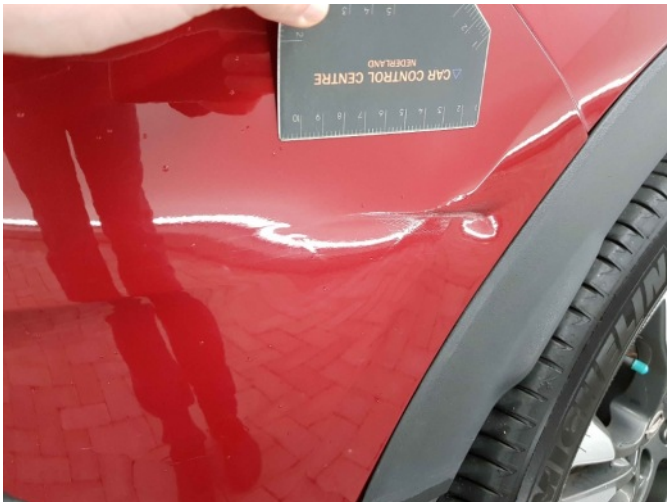
1. Achterbumper

**Deuk/Deuken**

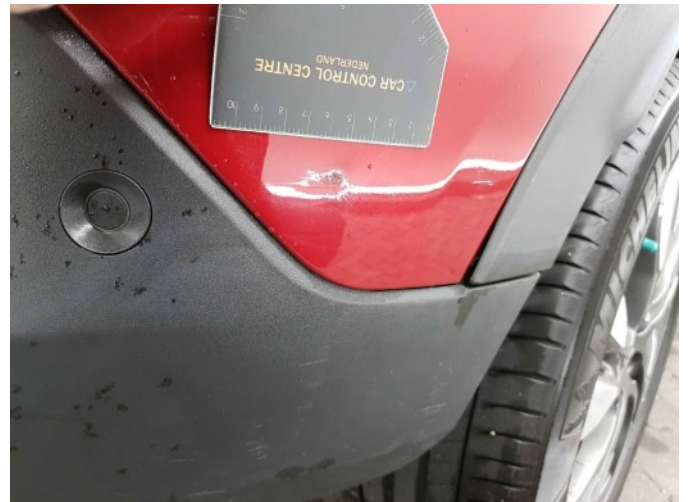
1. Achterbumper

**Deuk/Deuken**

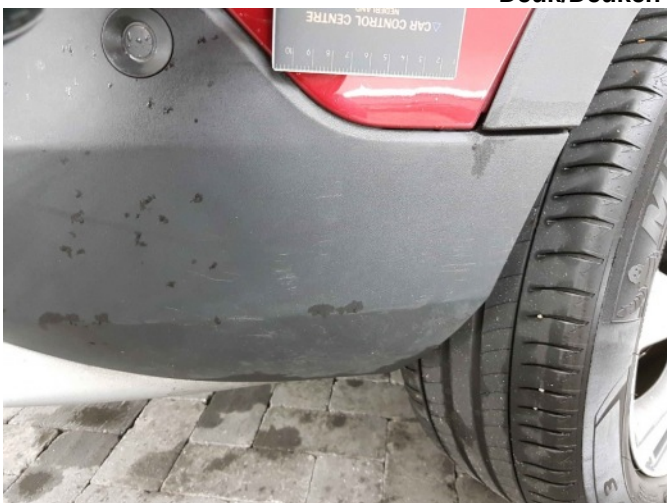
1. Achterbumper

**Deuk/Deuken**

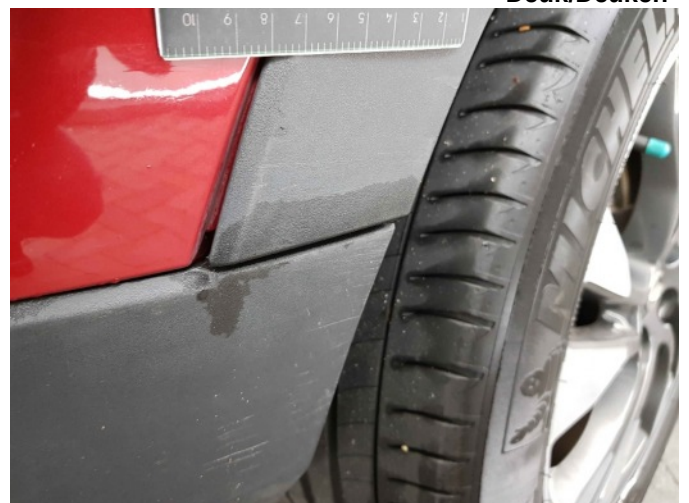
1. Achterbumper

**Deuk/Deuken**

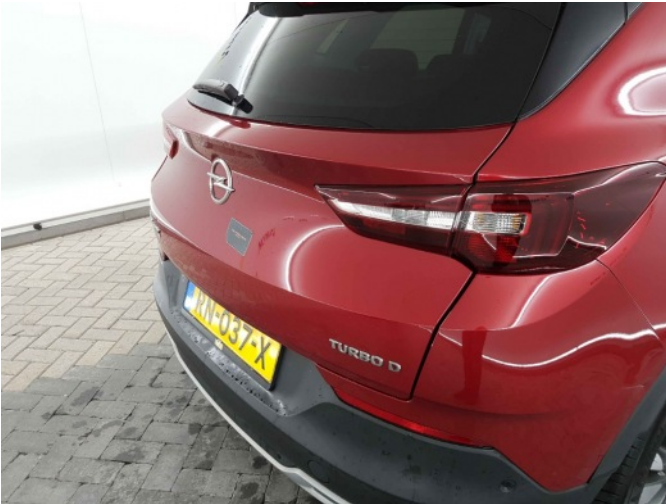
2. Achterklep

**Krassen**

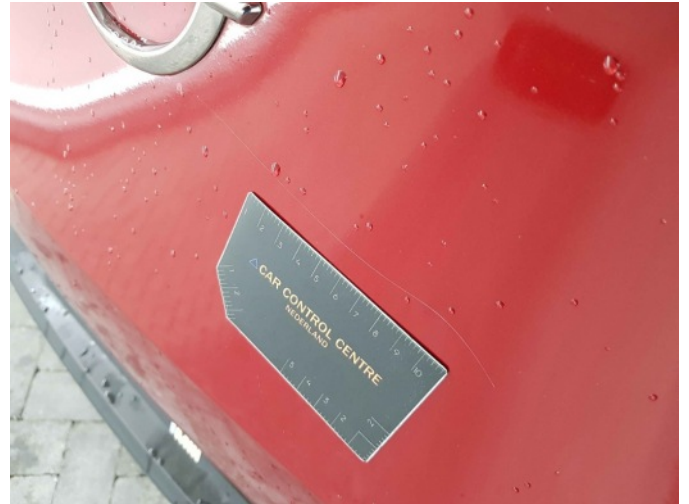
2. Achterklep

**Krassen**

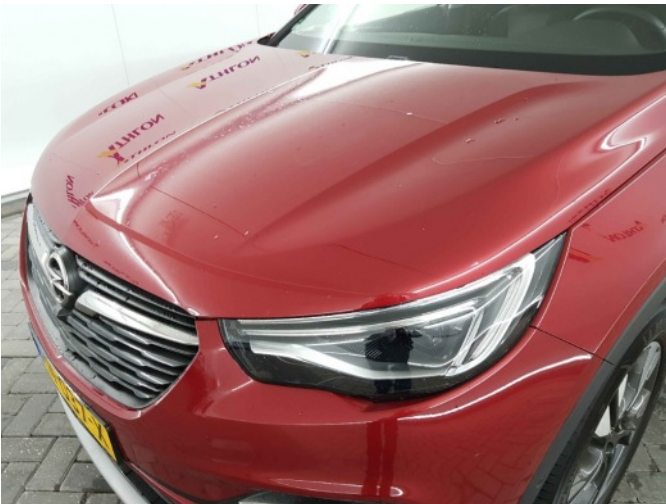
3. Diverse

**Gebruikssporen**

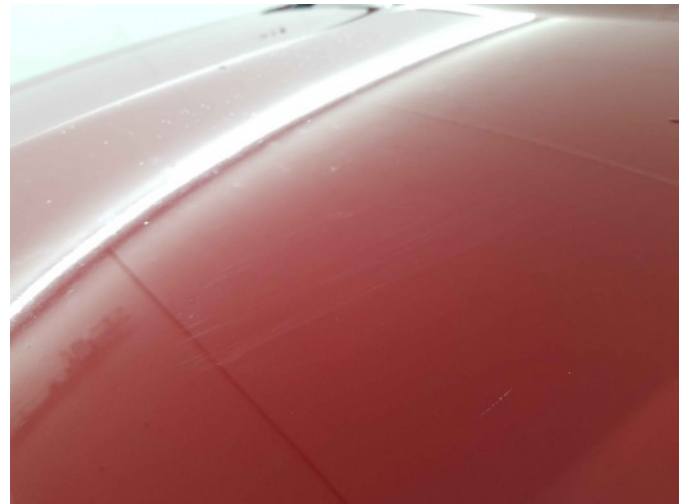
3. Diverse

**Gebruikssporen**
