**Rapport nummer:** 0000000859102-NL170  
**Inspectie plaats:** ALMERE  
**Bezichtigingdatum:** 07.10.2021  
**Vlag :** TR-112-B

##### Alfa Romeo Giulia Sedan; Sedan; Diesel; Automatic;

| VIN: | ZAREAEUC7J7590260 | Kilometerstand afgelezen: | 97003 km |

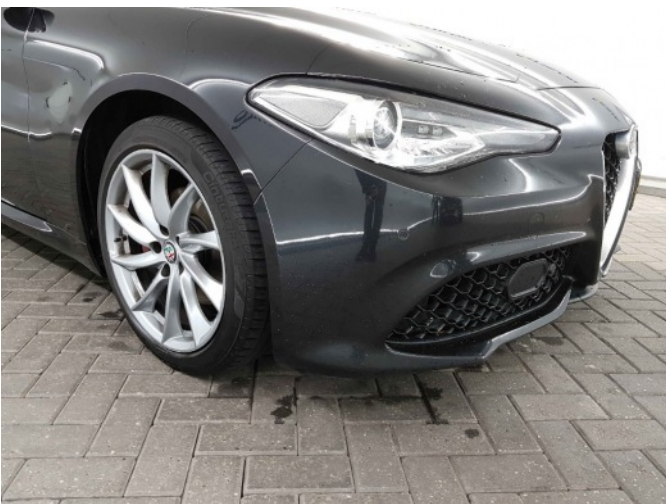
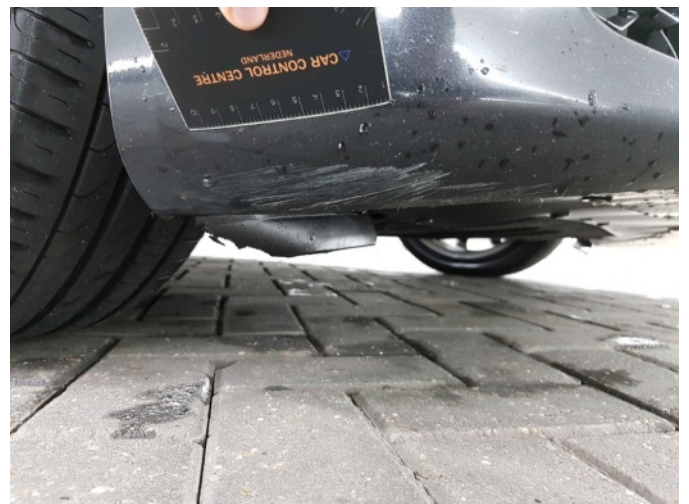
1. Voorbumper

Schaafplek

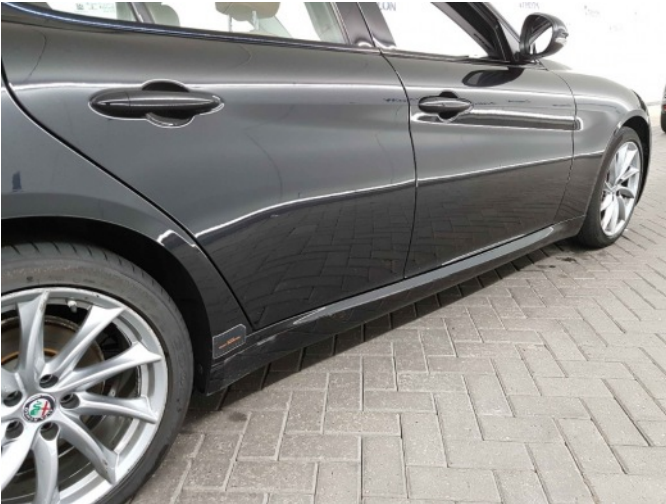
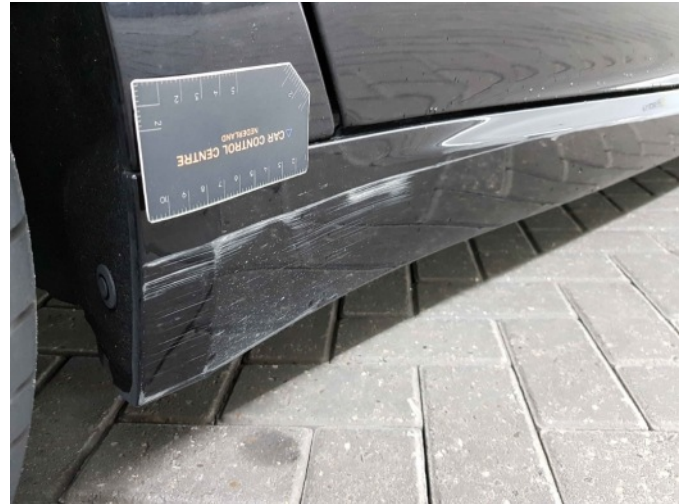
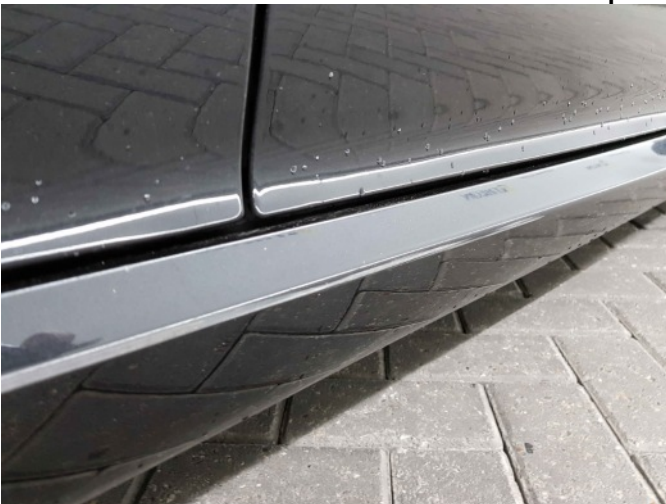
2. Dorpel - rechts

**Schaafplek**

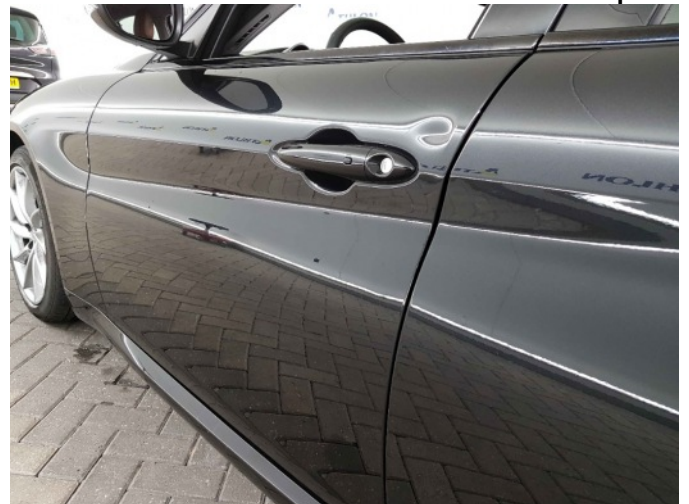
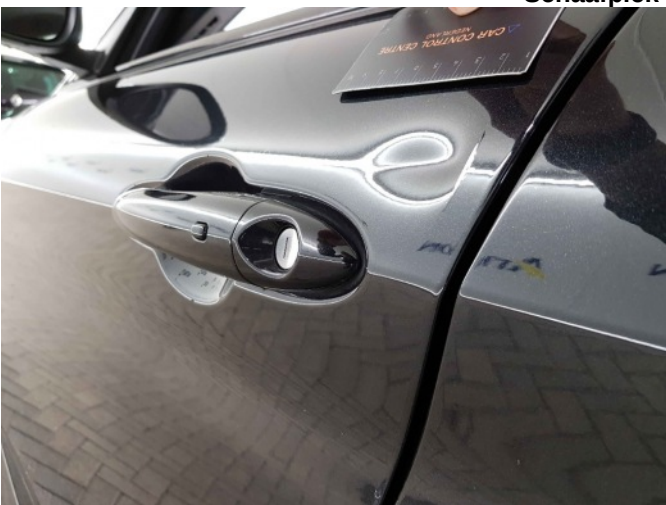
3. Portier voor - links

**Deuk/Deuken**

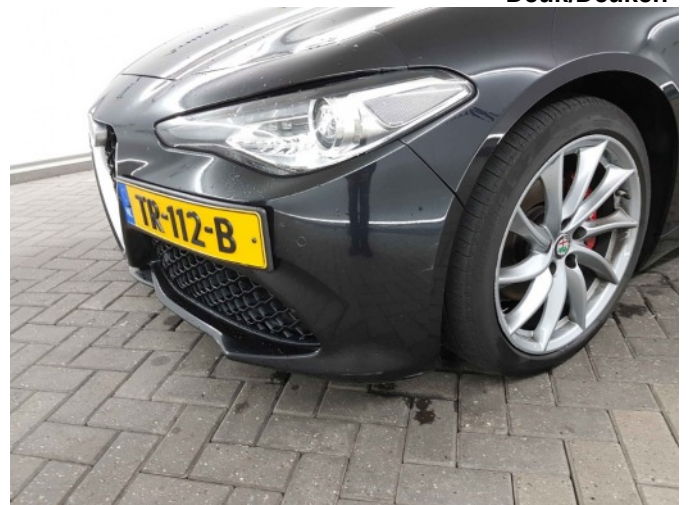
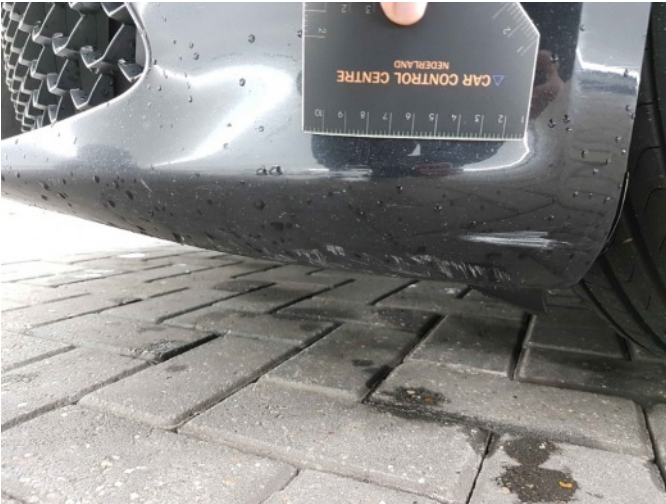
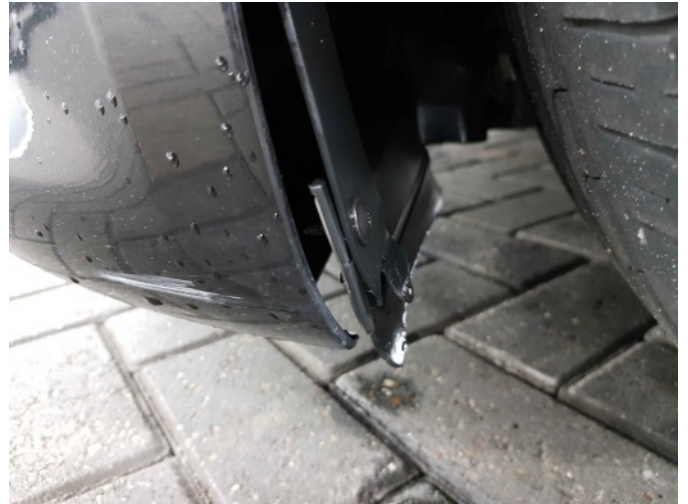
4. Voorbumper

**Schaafplek**

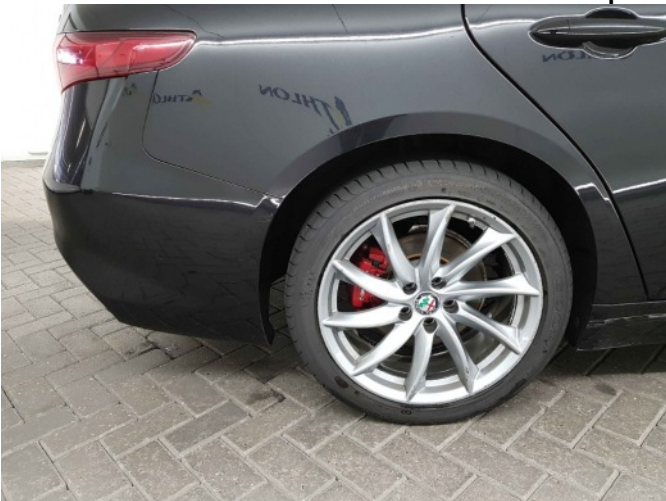
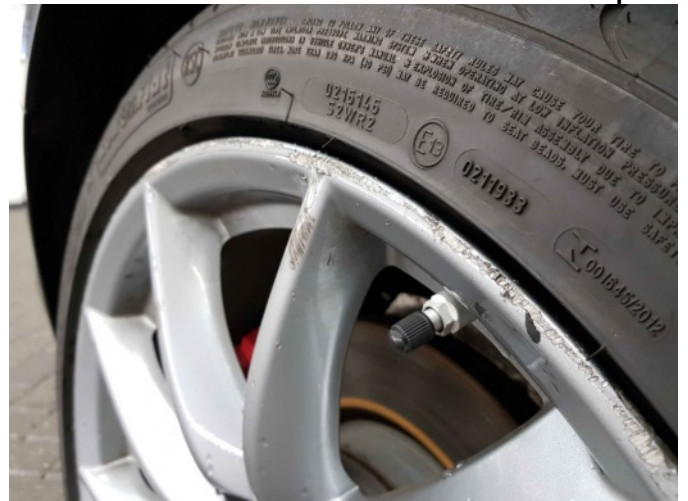
5. Velg

**Beschadigd**

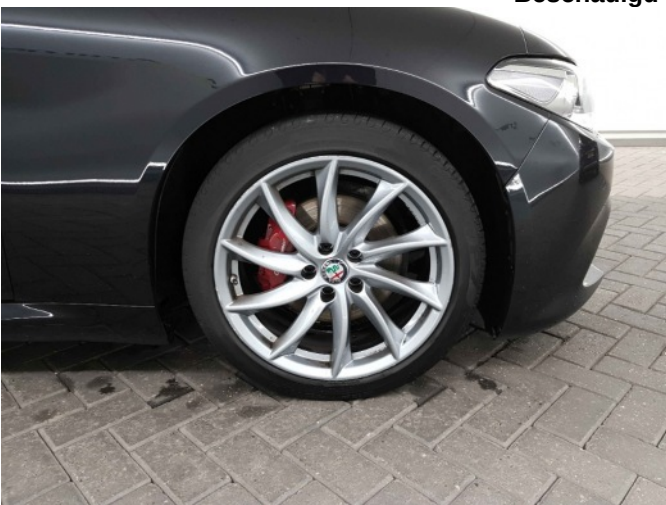
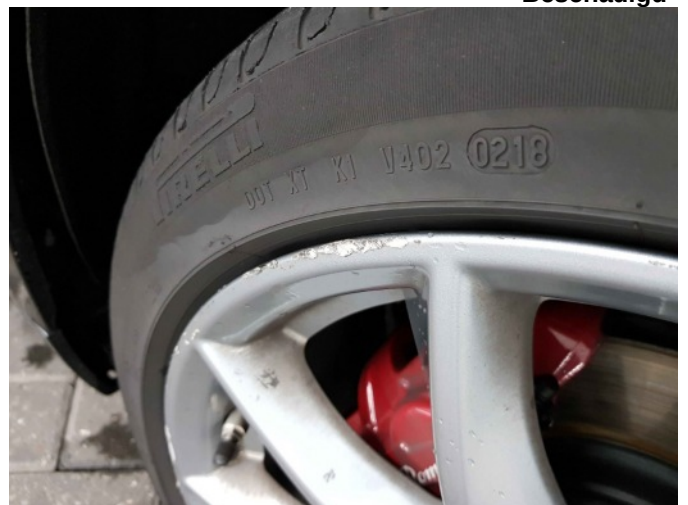
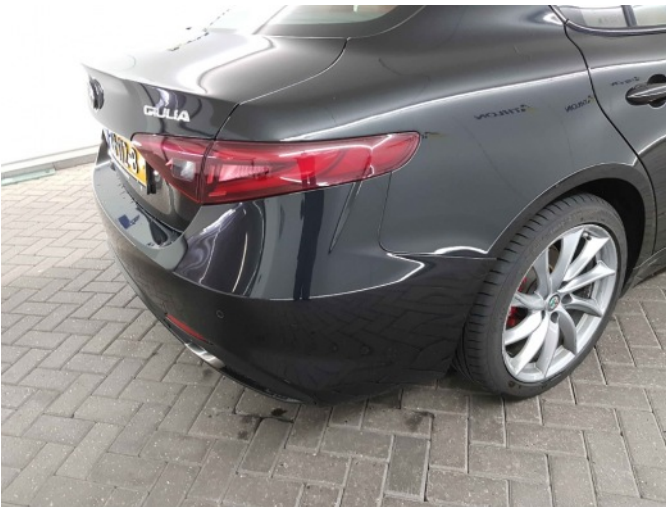
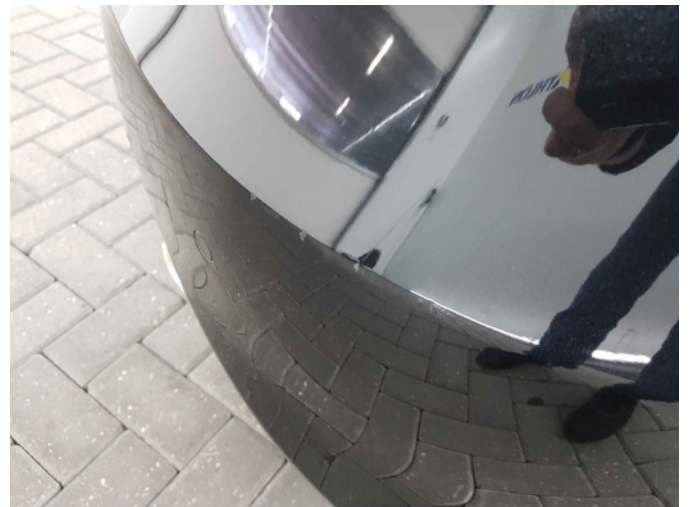
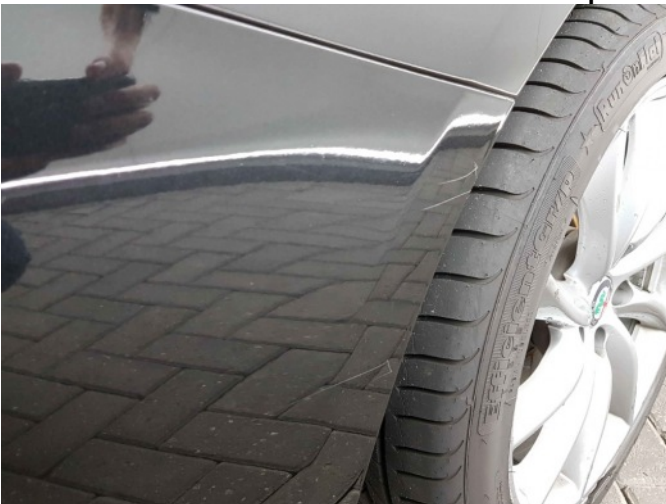
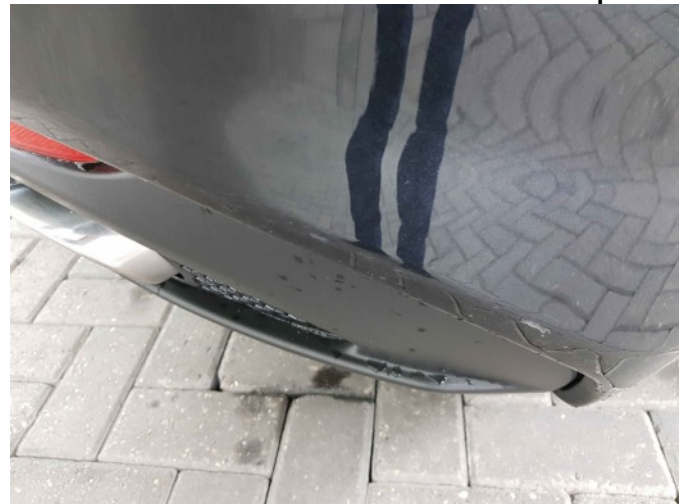
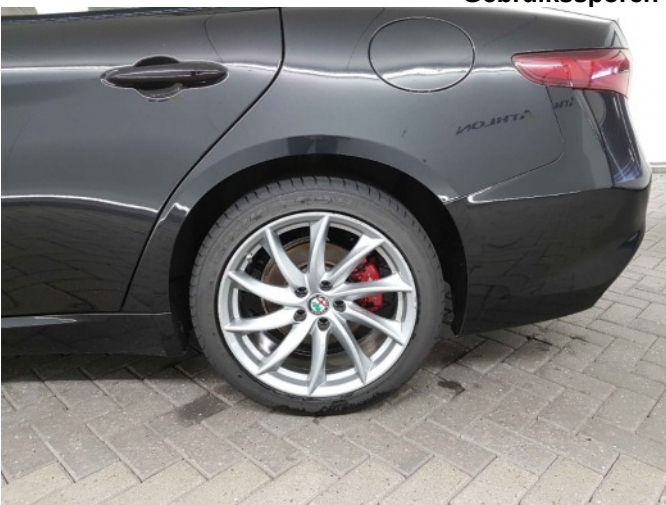
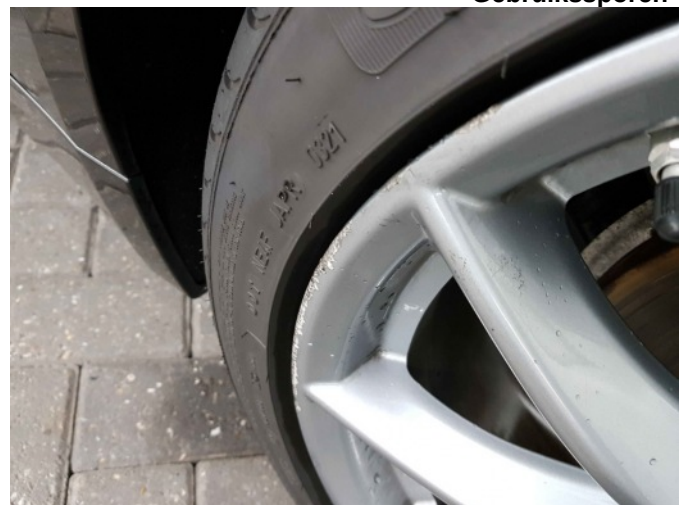
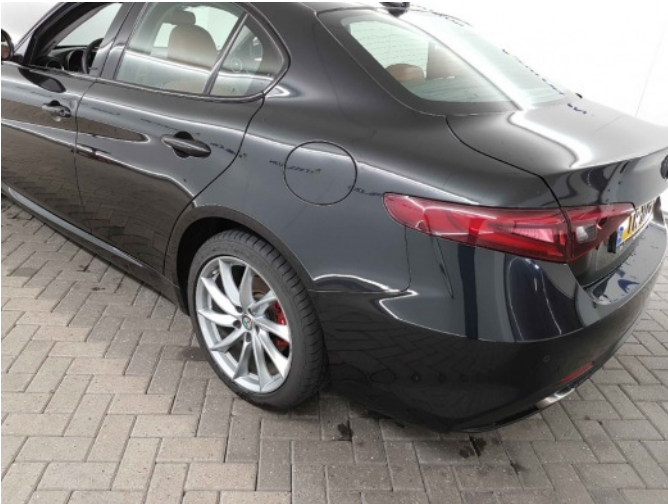
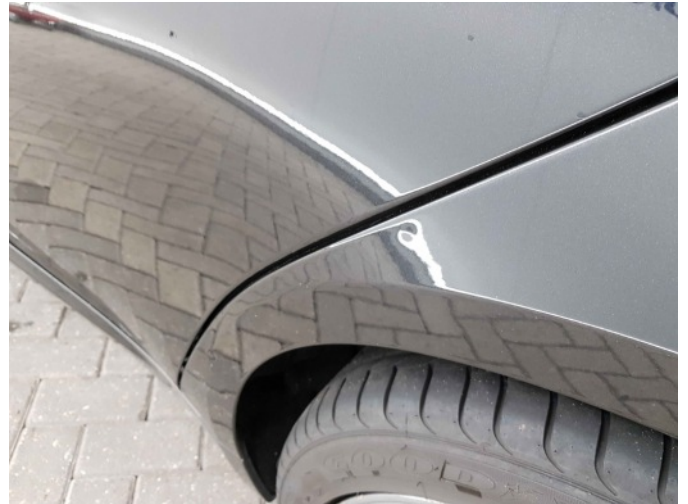
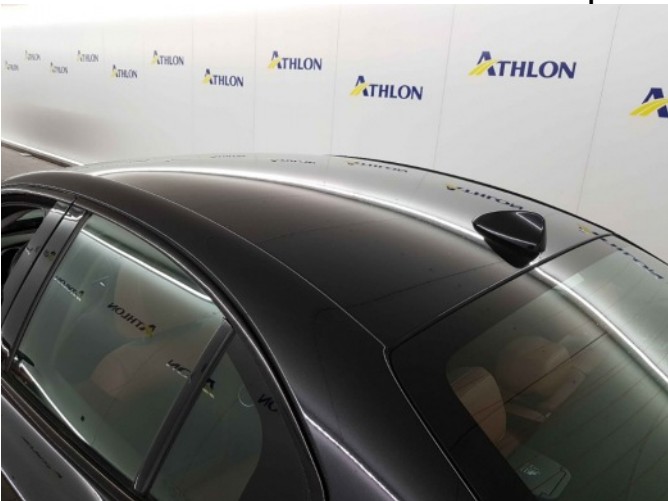
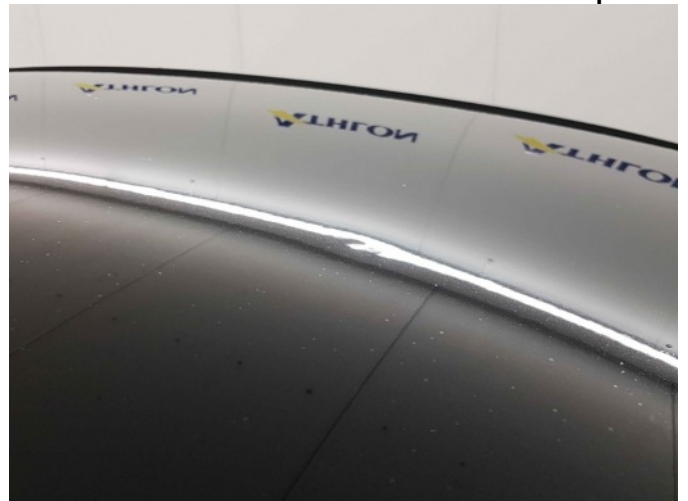
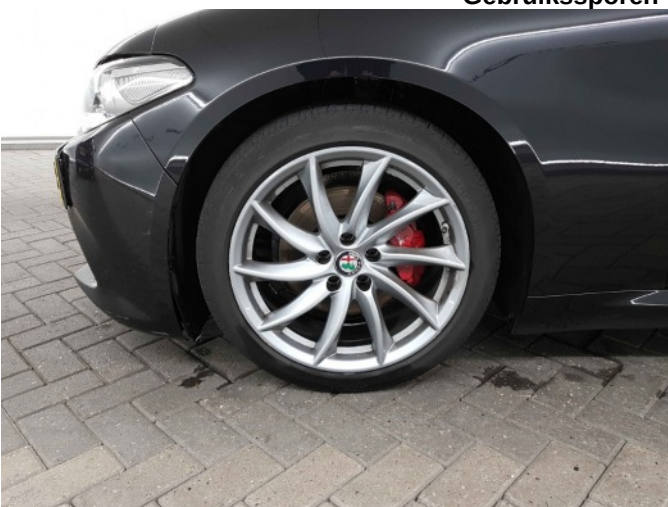
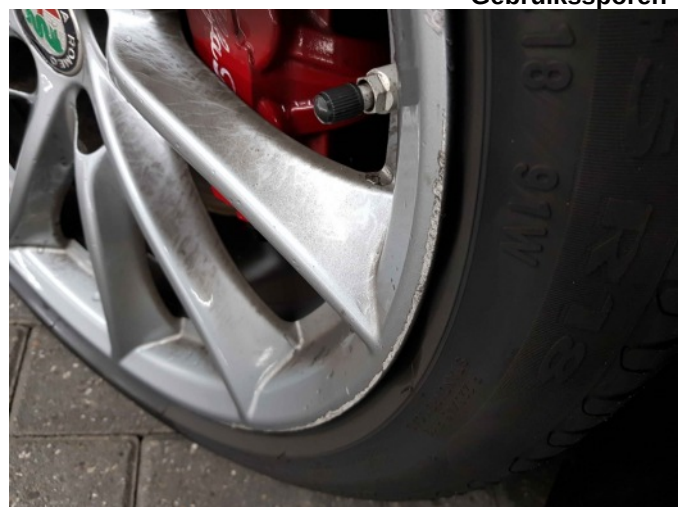
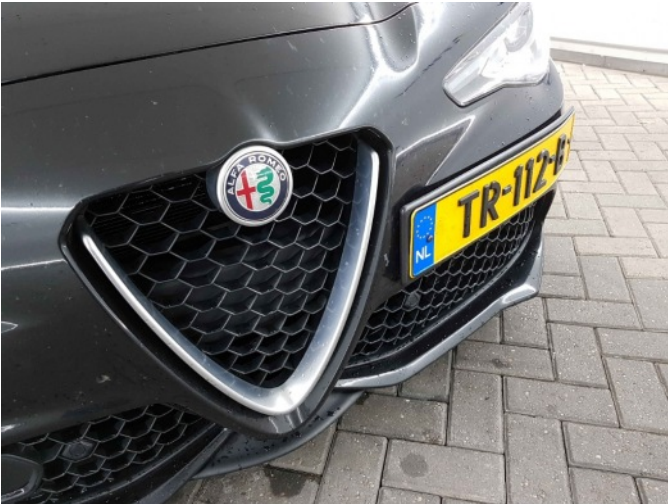
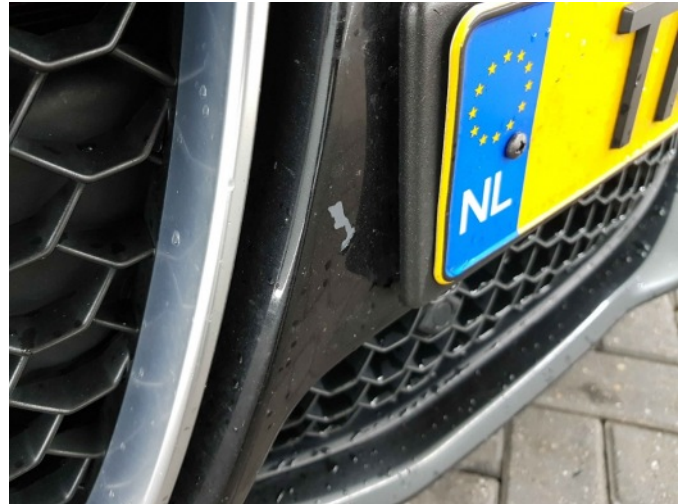
6. Diverse

**Gebruikssporen**

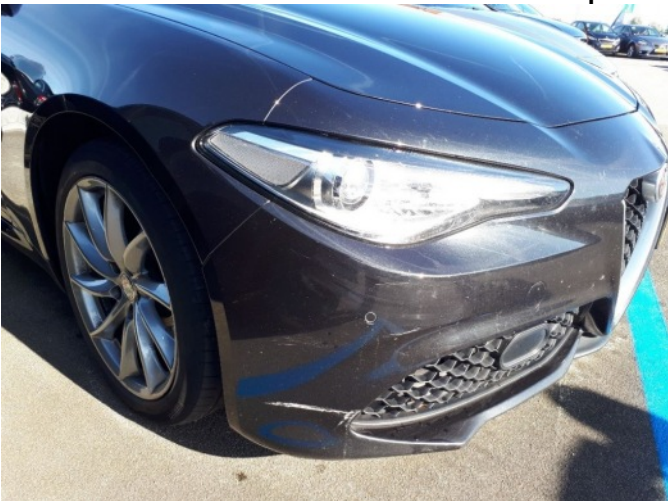
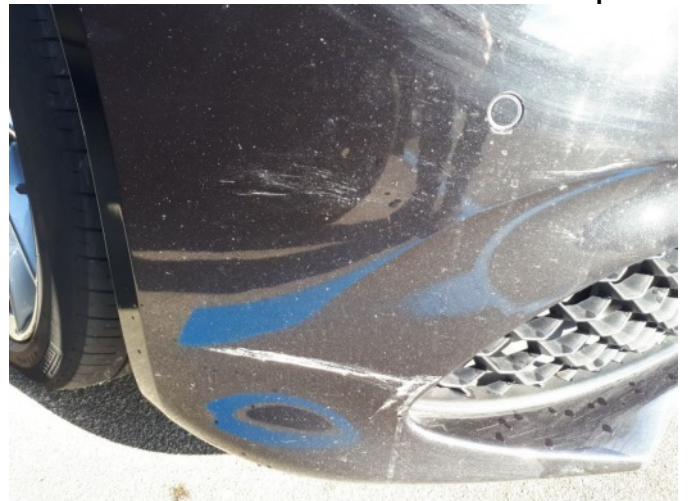
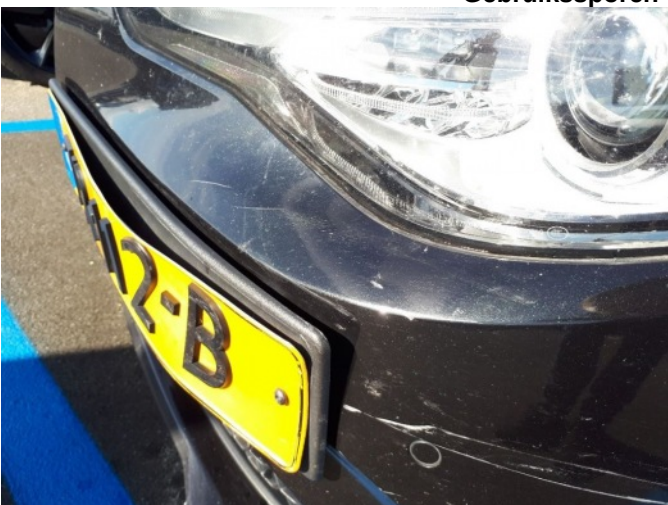
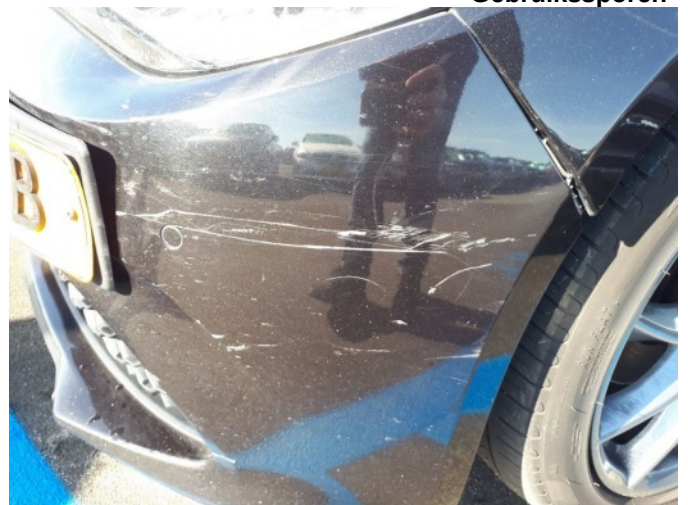
7. Transportschade

**Gebruikssporen**
