## Klantenrapport

Rapport nummer: 0000000859102-NL253  
 Inspectie plaats: ALMERE  
 Bezichtigingdatum: 07.10.2021  
 Vlag : TR-112-B

#### Alfa Romeo Giulia Sedan; Sedan; Diesel; Automatic;

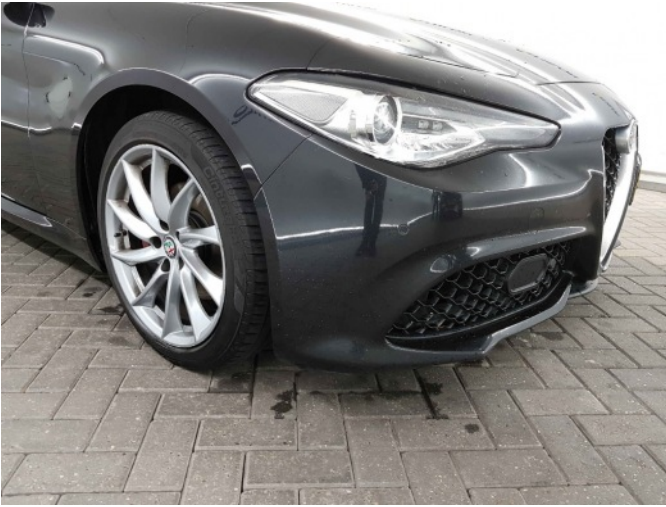
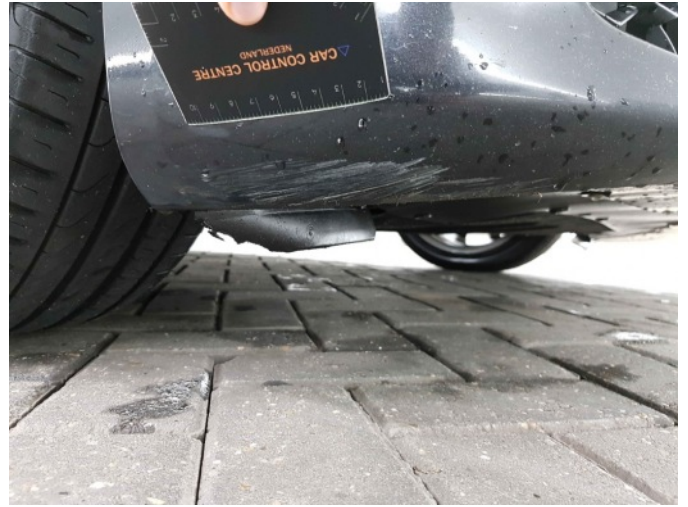
1. Voorbumper

**Schaafplek**

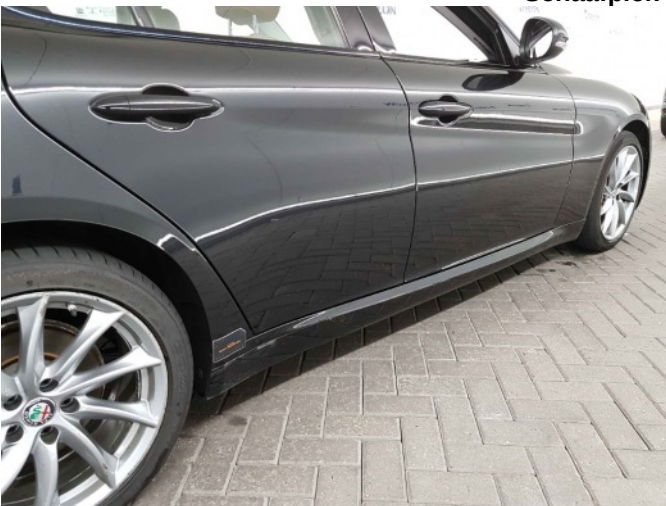
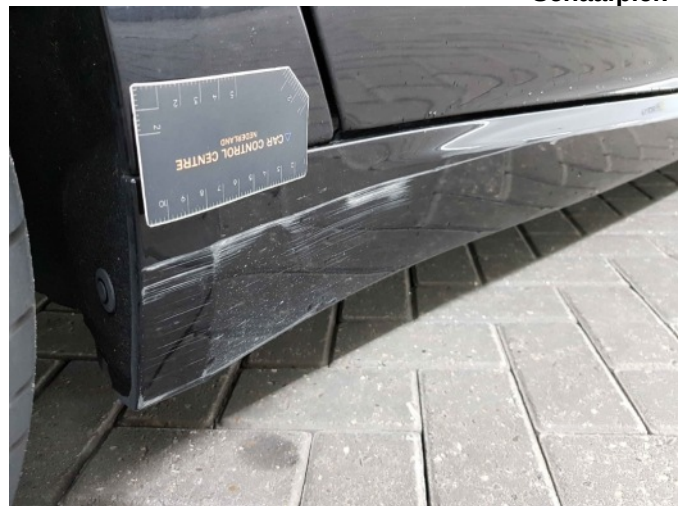
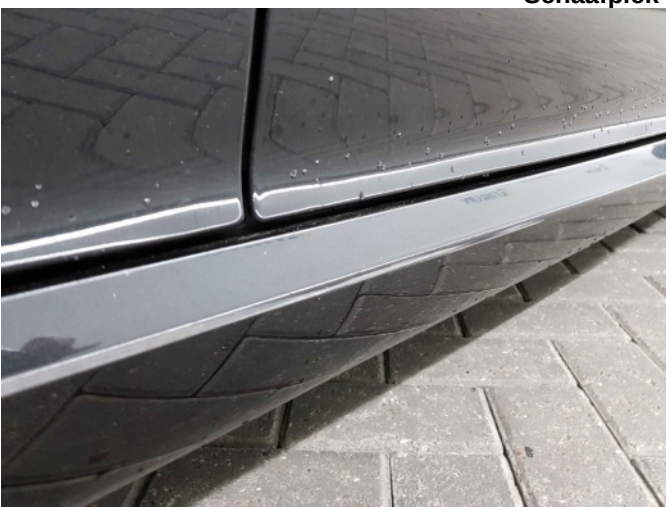
2. Dorpel - rechts

**Schaafplek**

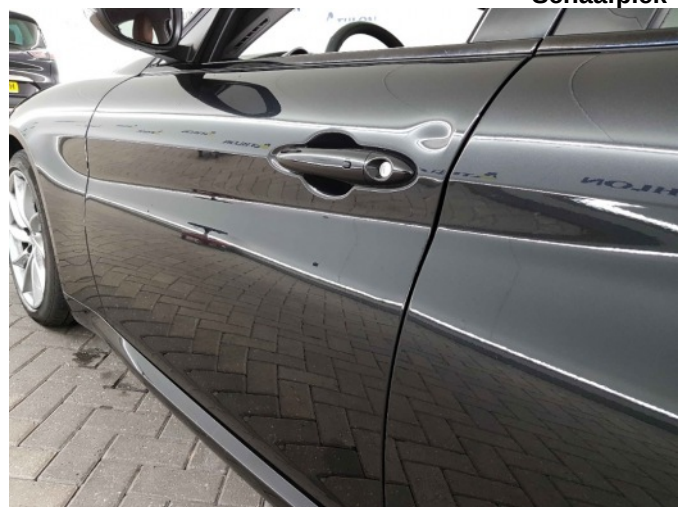
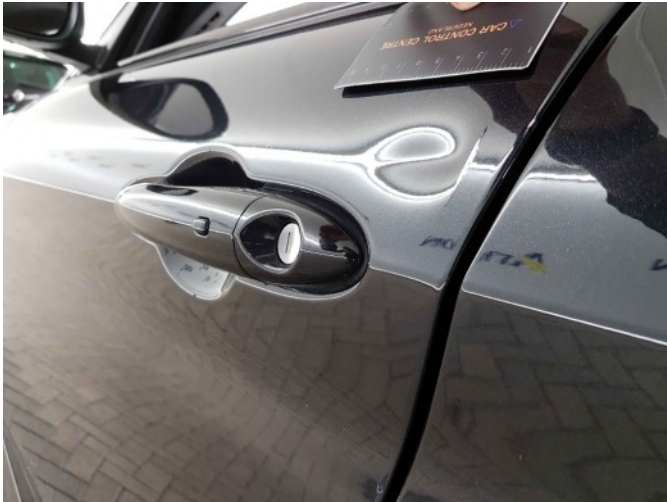
3. Portier voor - links

**Deuk/Deuken**

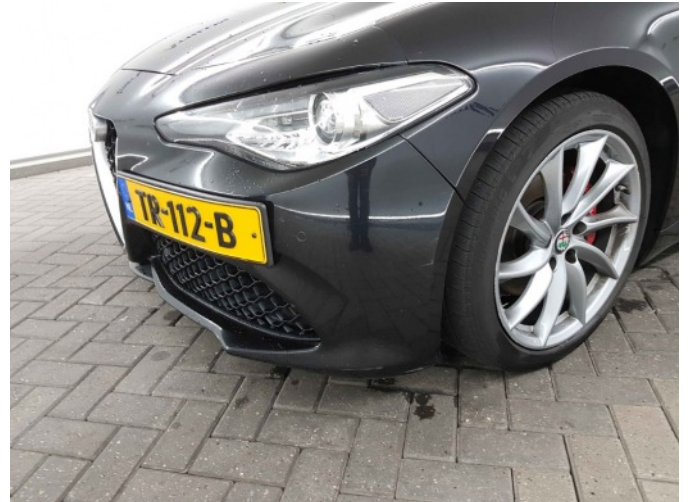
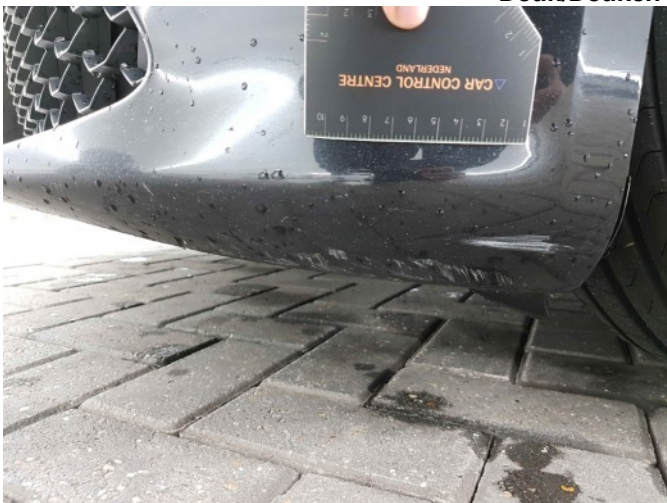
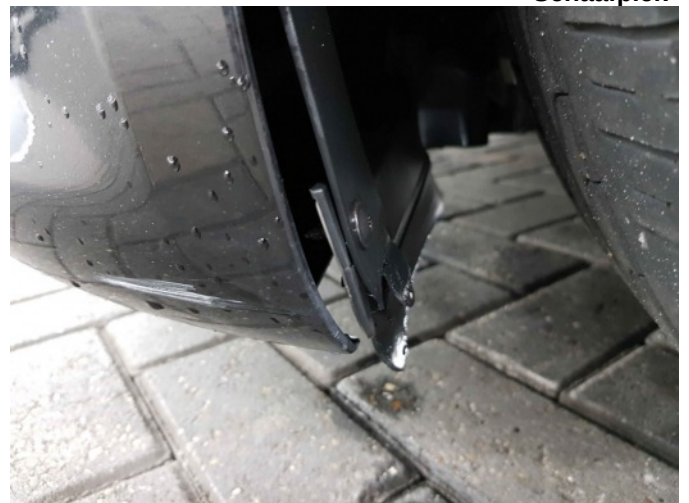
4. Voorbumper

**Schaafplek**

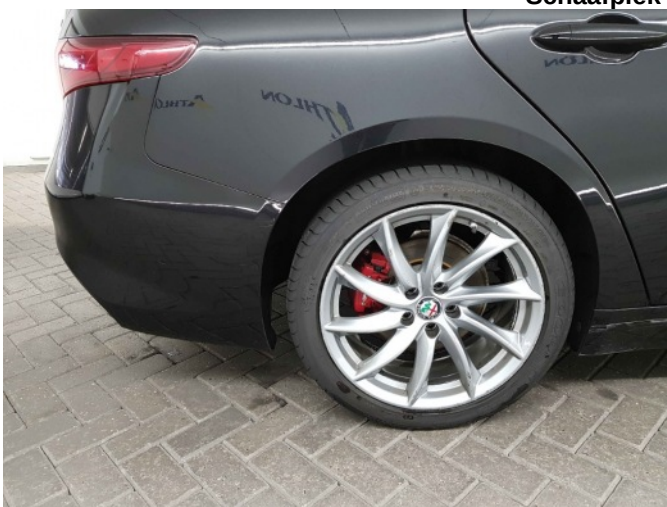
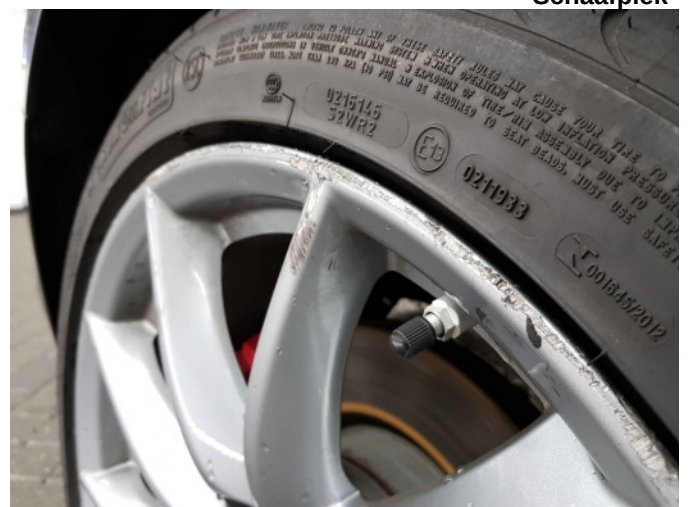
5. Velg

**Beschadigd**

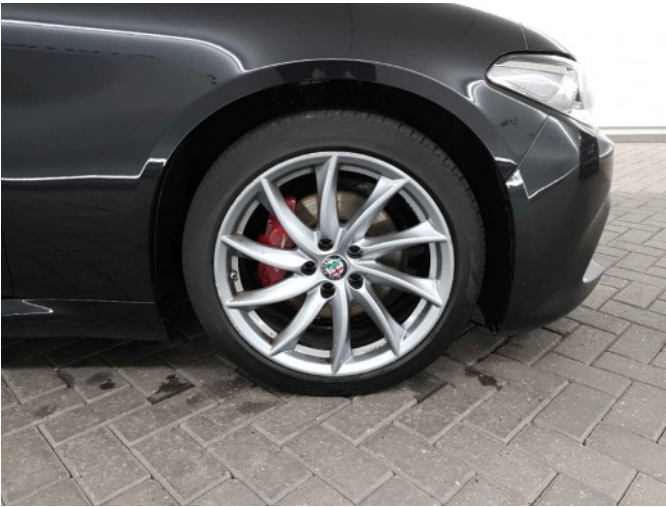
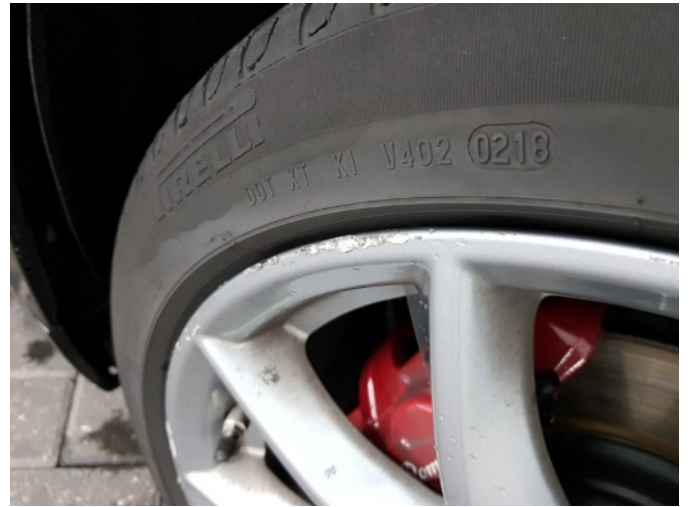
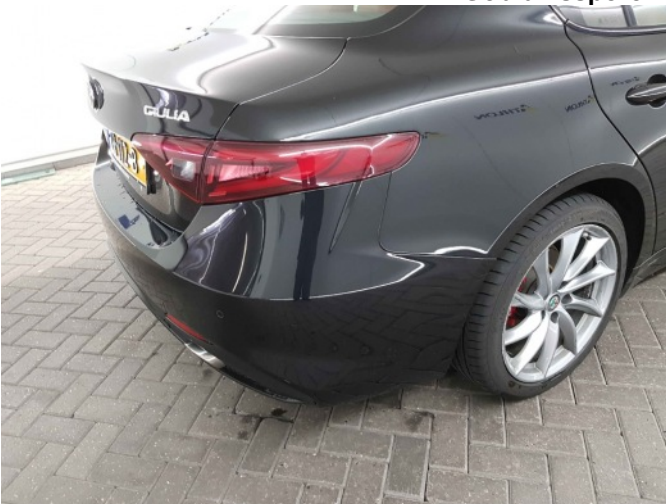
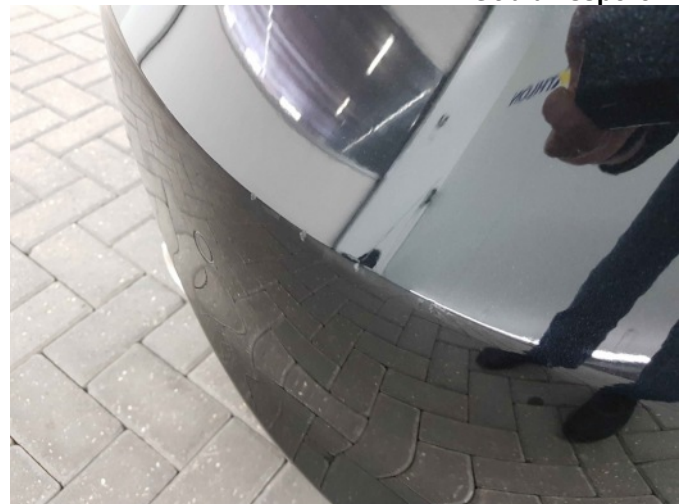
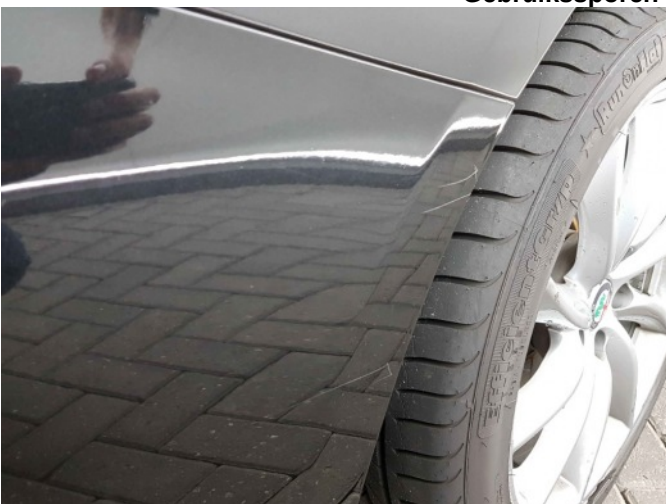
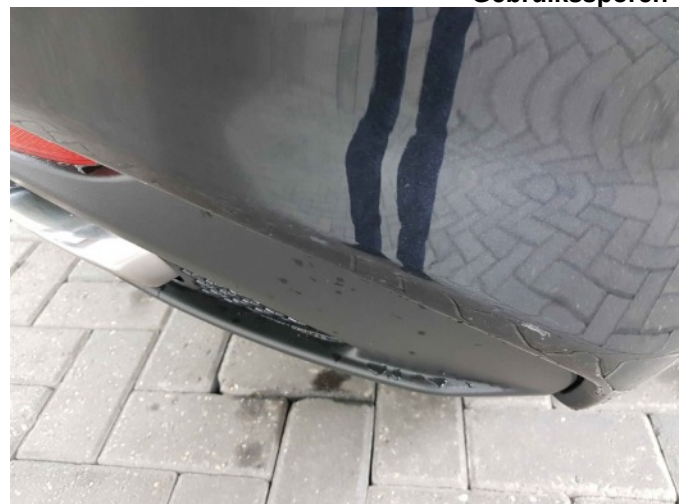
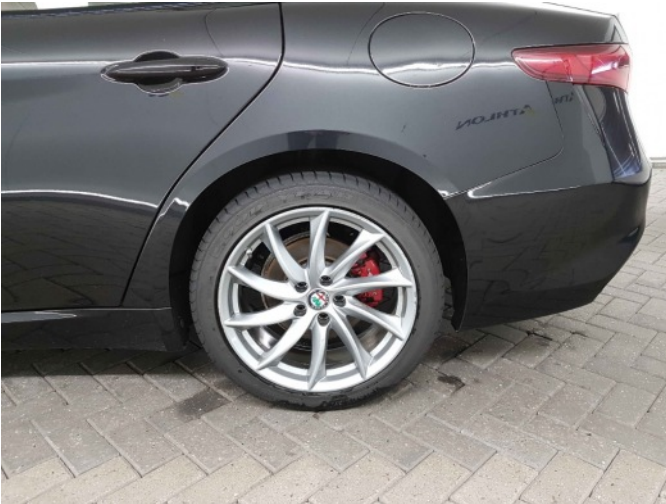
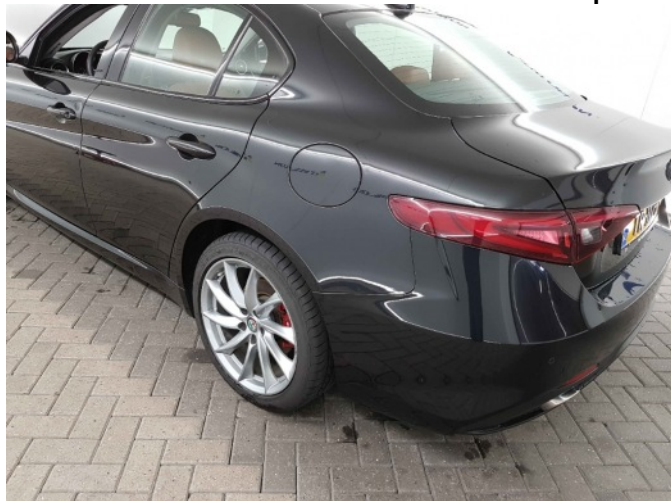
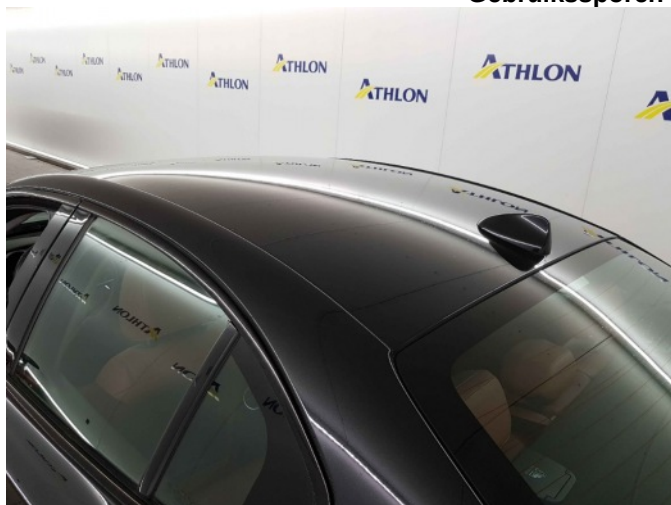
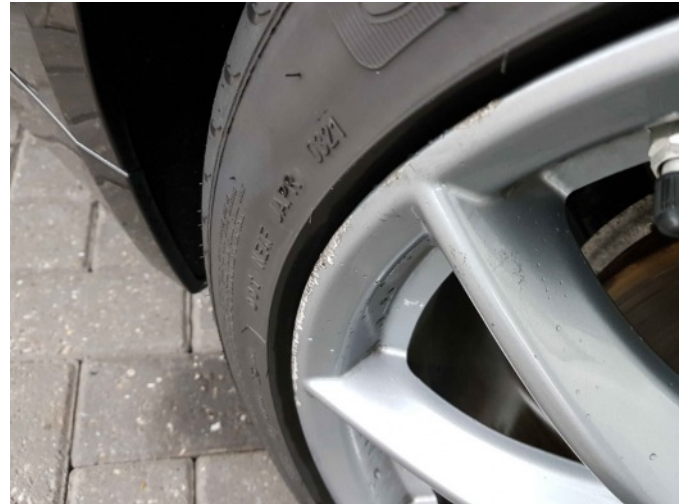
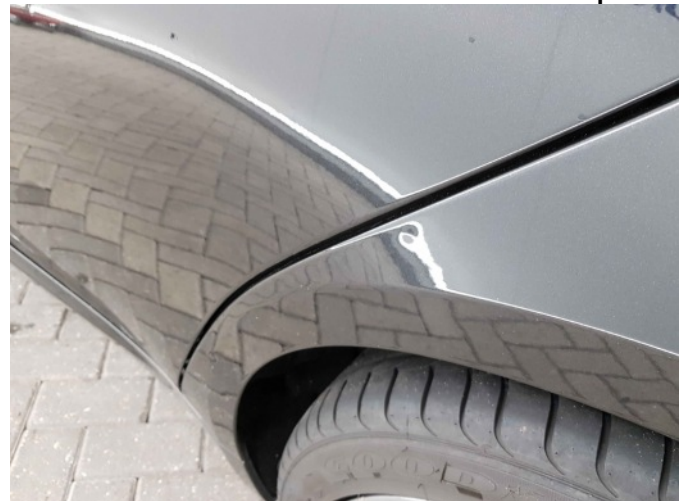
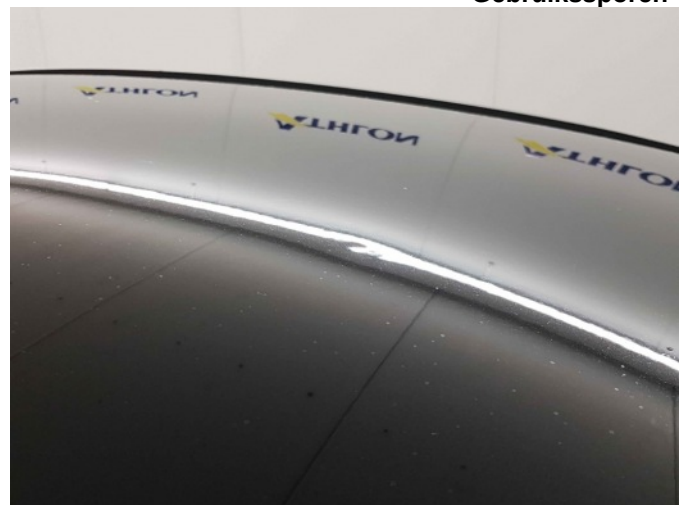
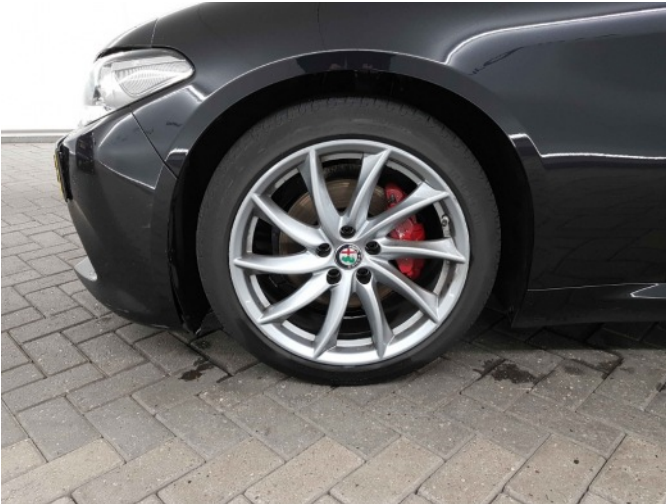
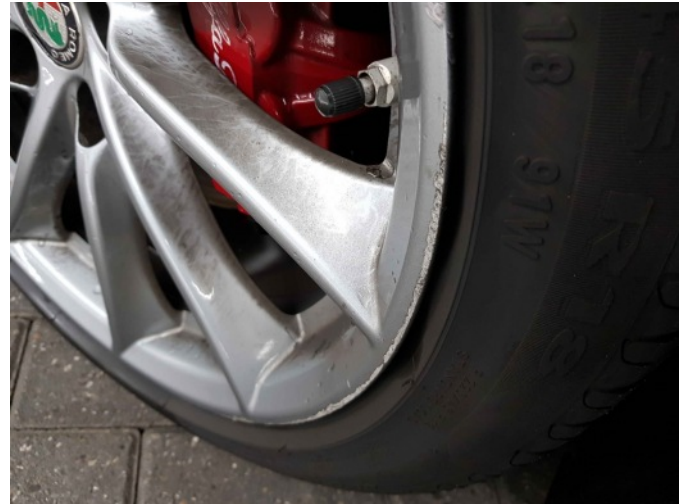
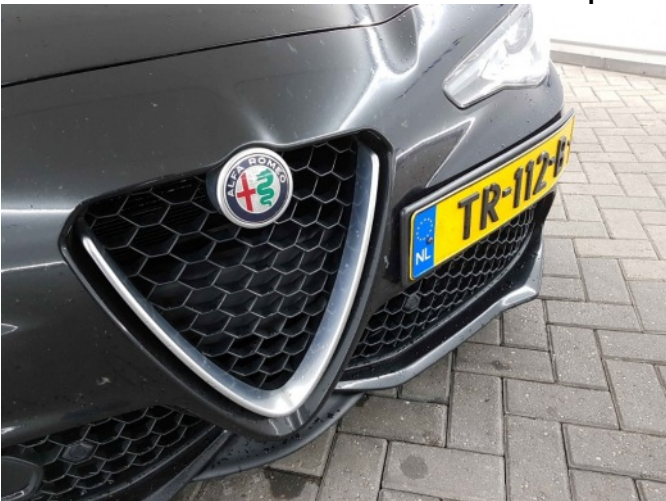
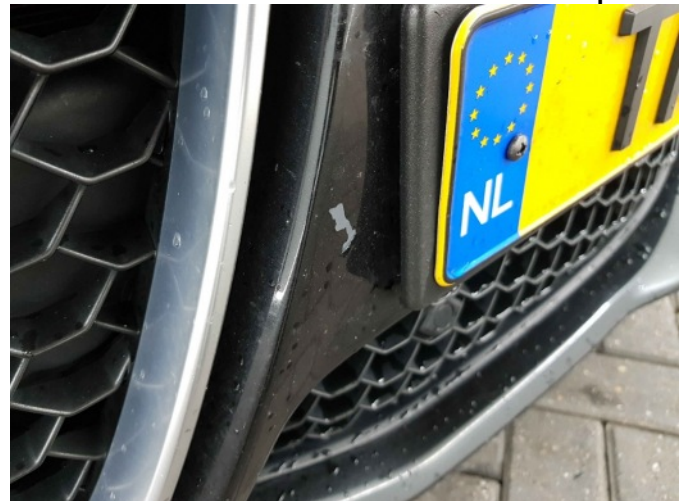
1. Diverse

**Gebruikssporen**

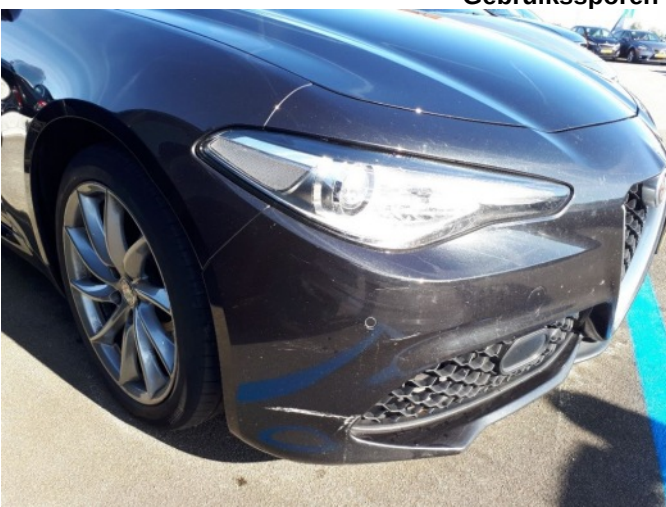
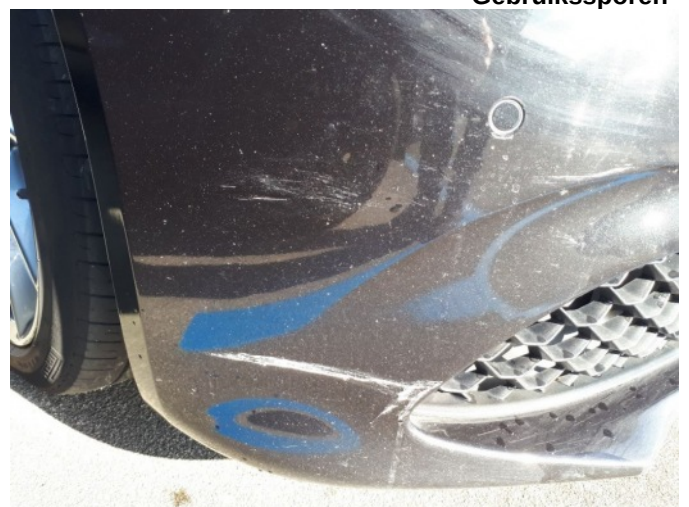
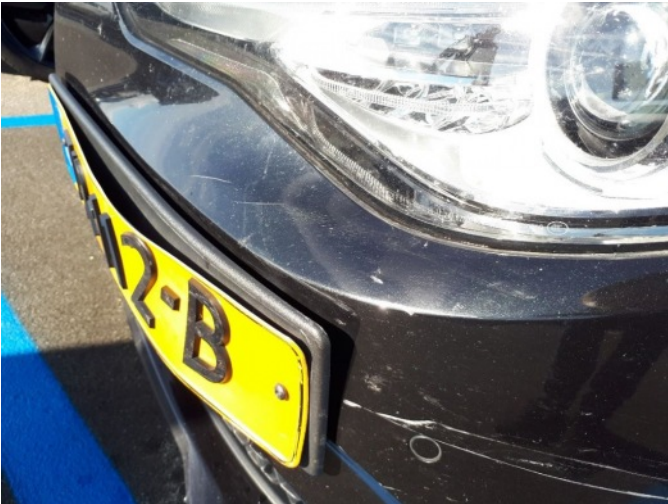
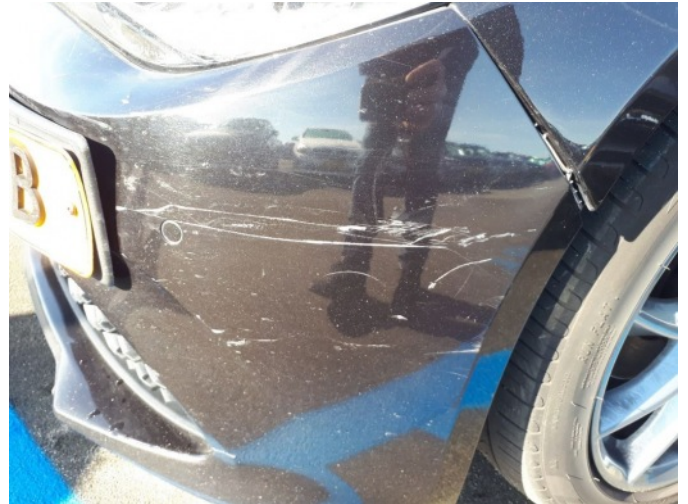
2. Transportschade

**Gebruikssporen**
