**Rapport nummer:** 0000000859419-NL170  
**Inspectie plaats:** ALMERE  
**Bezichtigingdatum:** 08.10.2021  
**Vlag :** NJ-814-X

##### Volkswagen Golf;Hatchback;Diesel;Manual;Grey

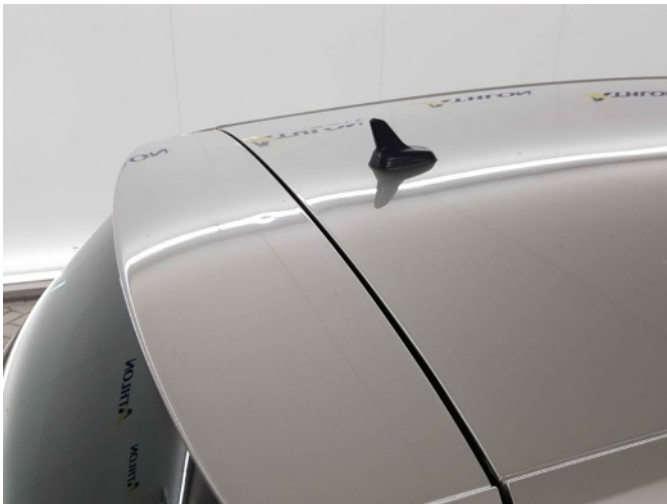
1. Diverse

#### 1.) Diverse | Gebruikssporen

**Gebruikssporen**

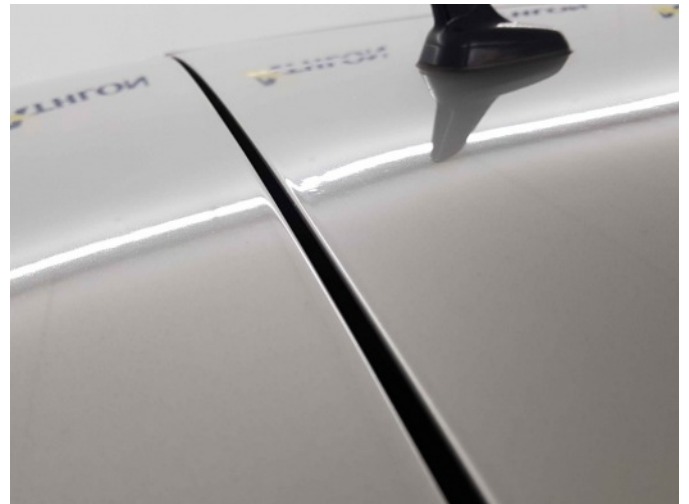
1. Diverse

**Gebruikssporen**

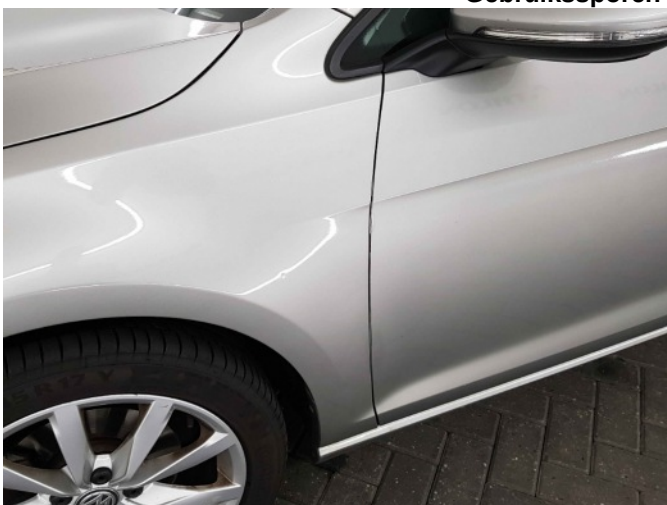
1. Diverse

**Gebruikssporen**

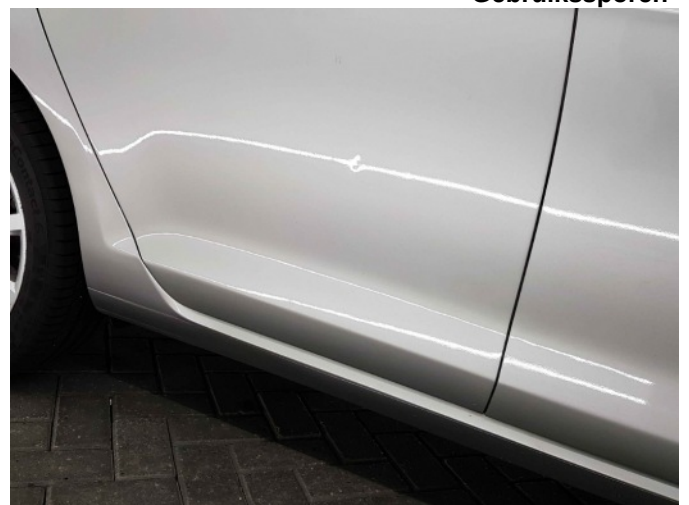
1. Diverse

**Gebruikssporen**
