Rapport nummer: 0000000858224-NL170
Inspectie plaats: ALMERE
Bezichtigingdatum: 06.10.2021
Vlag : TF-806-H

Volkswagen Tiguan;Terreinwagen;Petrol;Automatic;Black

VIN:	WVGZZZ5NZJW448348	Kilometerstand afgelezen:	107804 km
Eerste registratie / Bouwjaar:	19.07.2018 / 0	Bezichtigingdatum / -plaats:	06.10.2021 ALMERE
Voertuig type:	Personenauto	Voertuig type:	SUV/Pickup
HSN/TSN:	null//null	Auto rookvrij:	ja
Conditie exterieur:	3 - Toestand bevredigend	Conditie interieur:	2 - Toestand goed

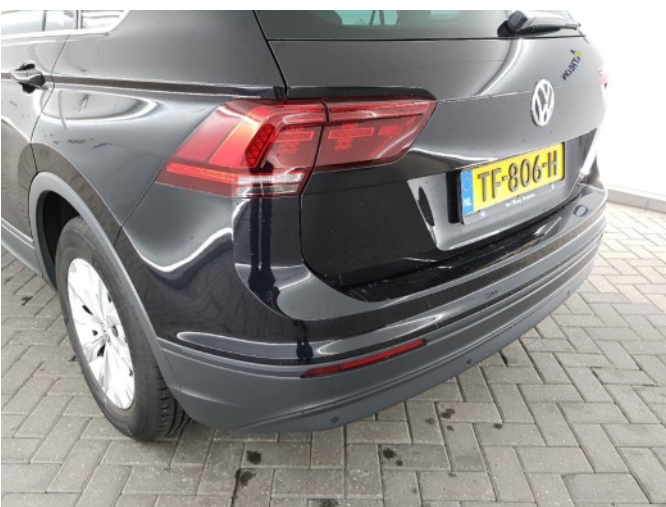
1. Diverse

Gebruikssporen

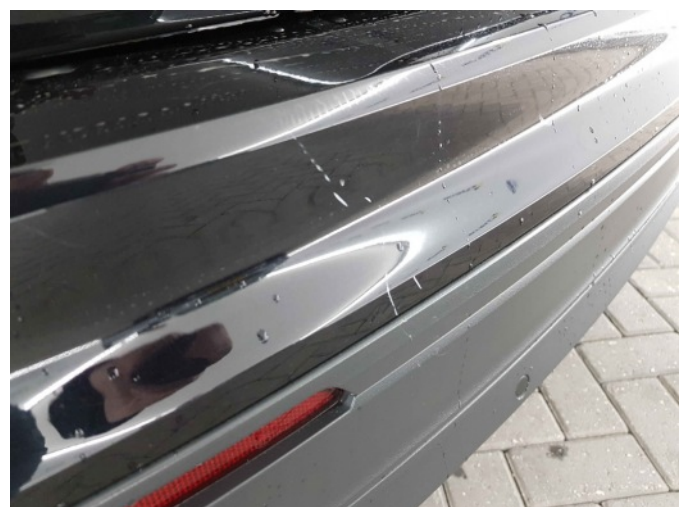
1. Diverse

Gebruikssporen

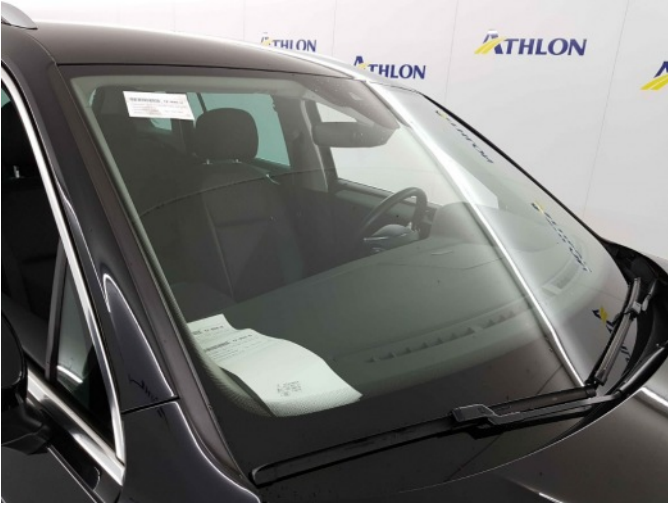
1. Diverse

Gebruikssporen

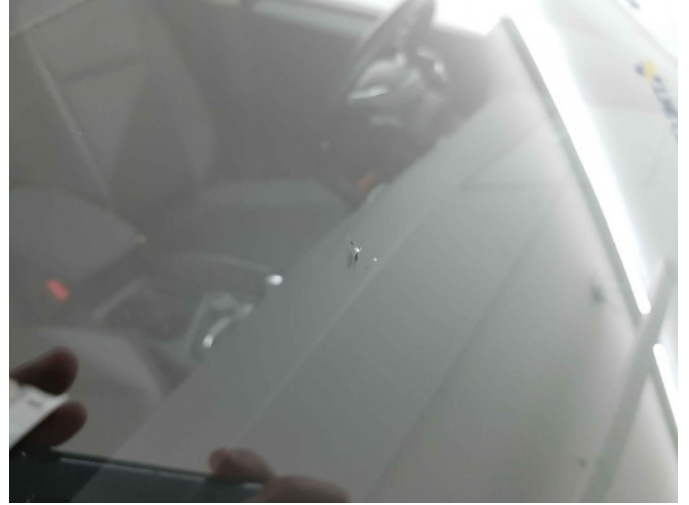
1. Diverse

Gebruikssporen
