Rapport nummer: 0000000859588-NL170
Inspectie plaats: ALMERE
Bezichtigingdatum: 07.10.2021
Vlag : PX-091-H

Volkswagen Tiguan;Terreinwagen;Petrol;Manual;Blue

VIN:	WVGZZZ5NZJW318771	Kilometerstand afgelezen:	171376 km
Eerste registratie / Bouwjaar:	05.10.2017 / 0	Bezichtigingdatum / -plaats:	07.10.2021 ALMERE
Voertuig type:	Personenauto	Voertuig type:	SUV/Pickup
HSN/TSN:	null//null	Auto rookvrij:	ja
Conditie exterieur:	4 - Toestand matig	Conditie interieur:	3 - Toestand bevredigend

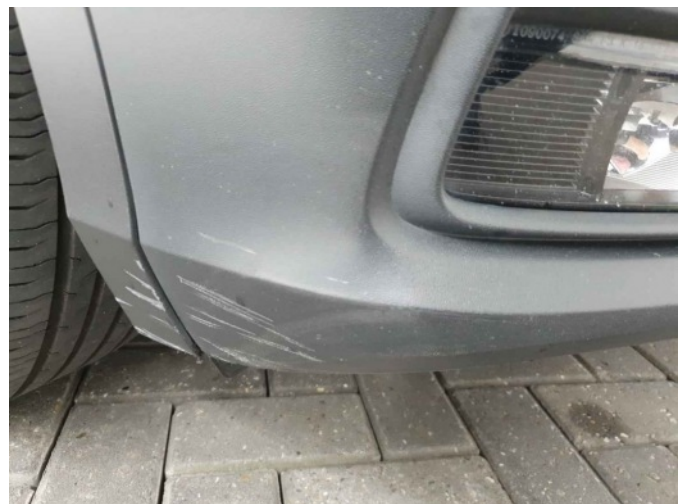
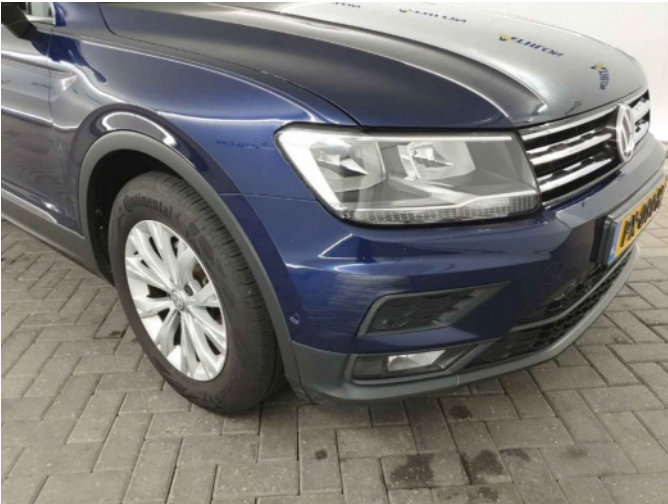
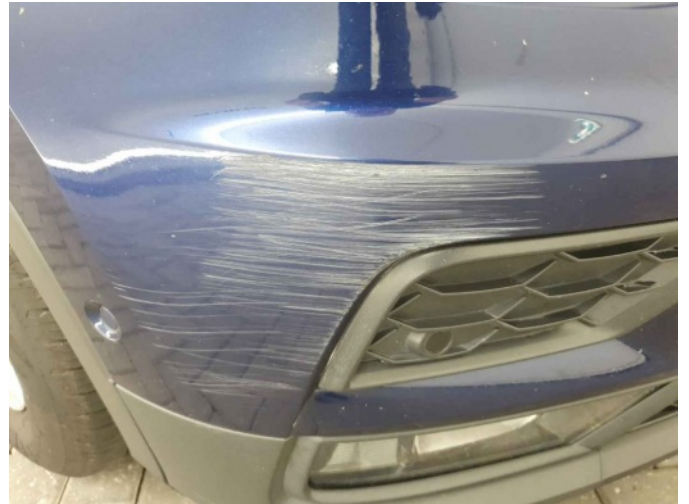
1. Voorbumper

- 1.) Voorbumper | Schaafplek
- 2.) Spatbord voor- rechts | Deuk/Deuken
- 3.) Achterbumper | Gedeukt
- 4.) Portier achter - links | Krassen
- 5.) Voorbumper | Krassen
- 6.) diverse | Gebruikssporen

Schaafplek

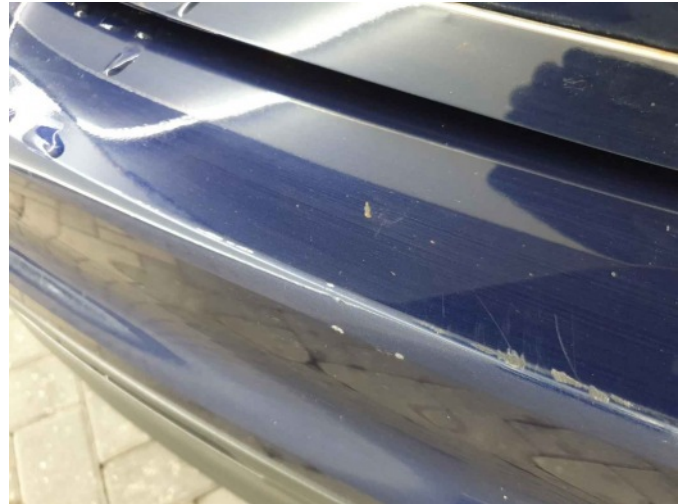
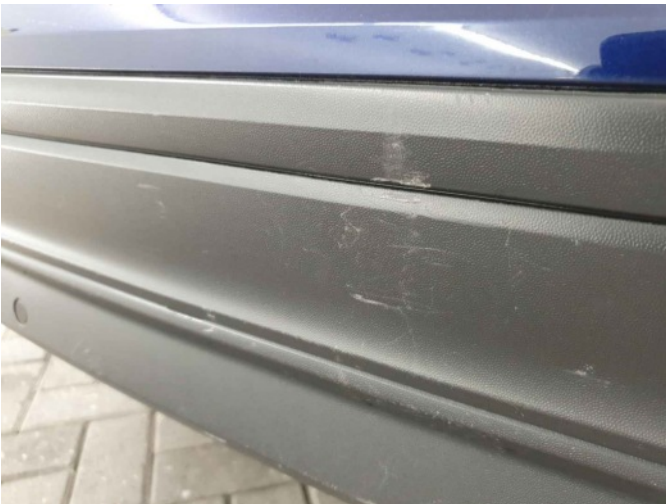
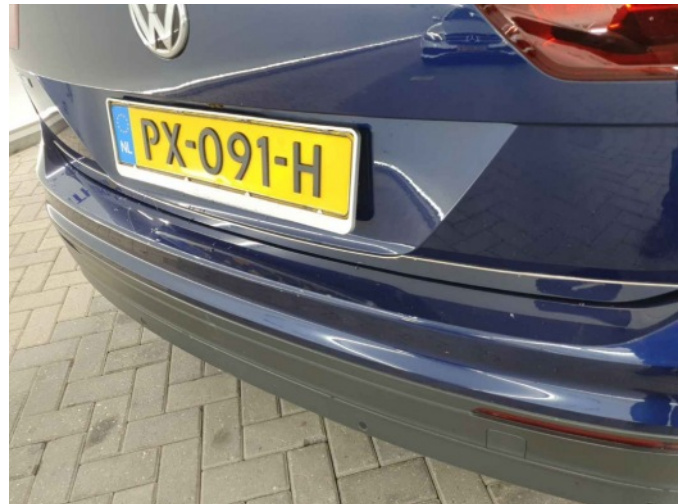
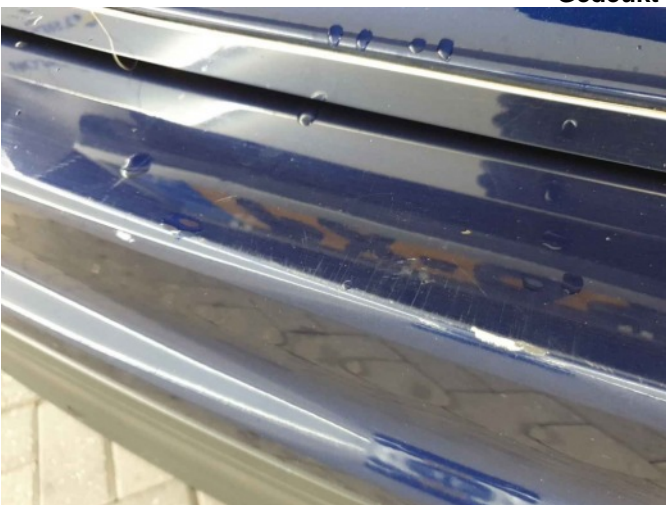
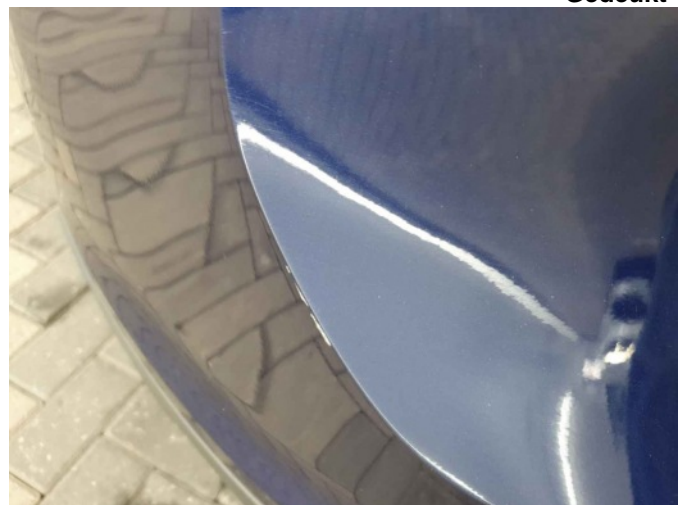
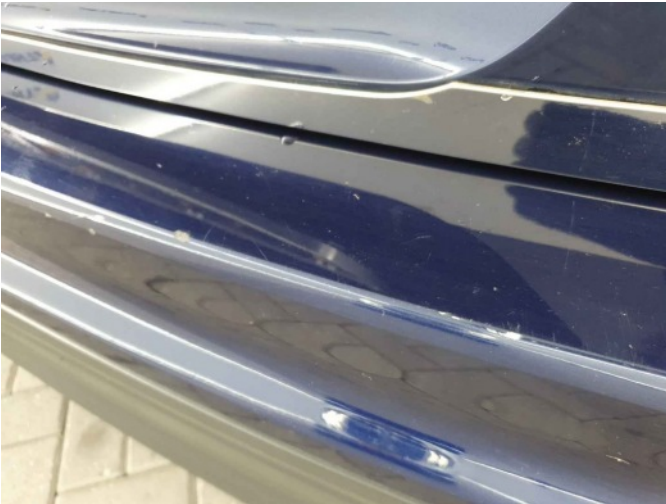
3. Achterbumper

Gedeukt

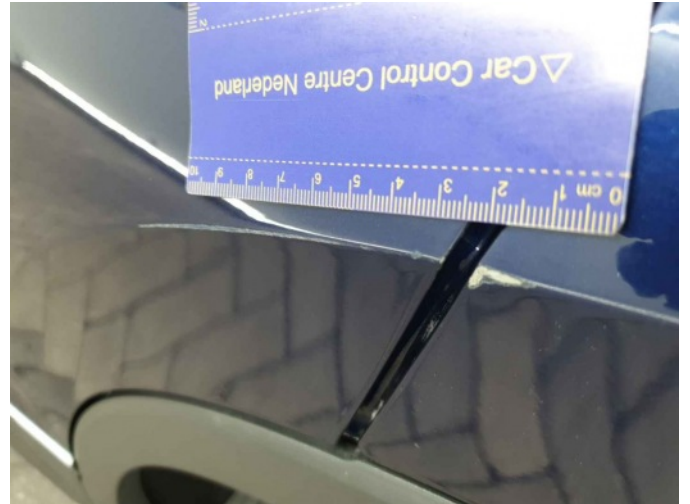
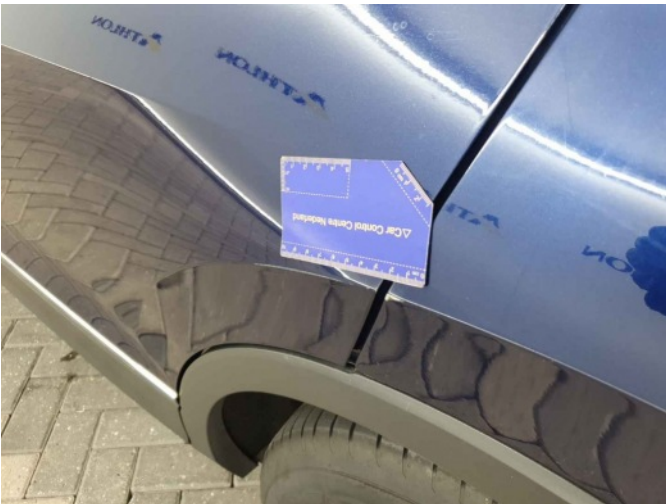
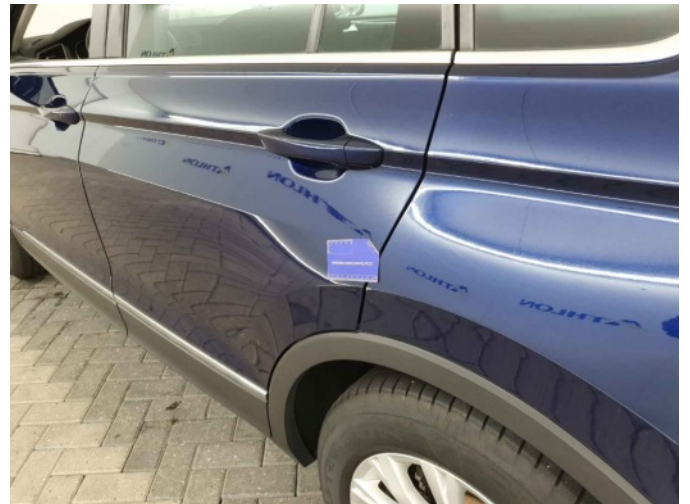
4. Portier achter - links

Krassen

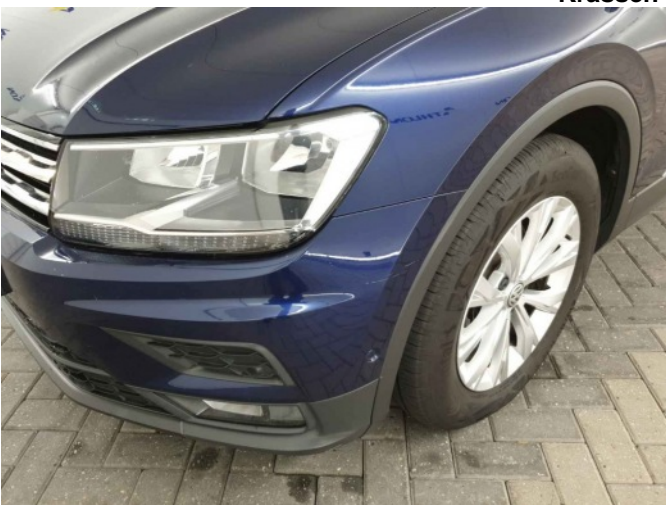
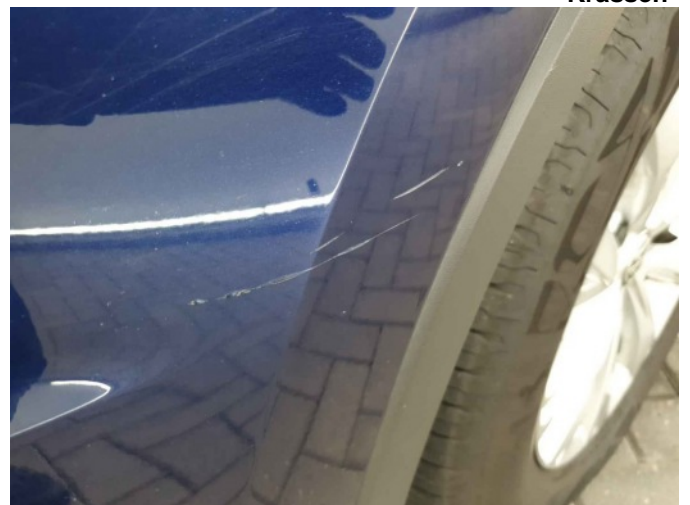
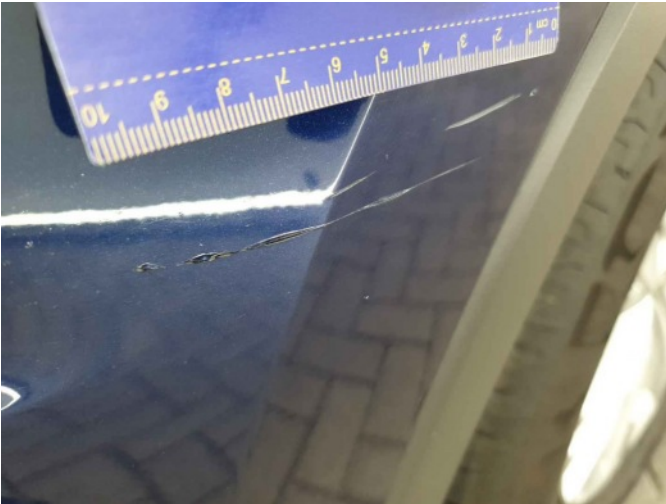
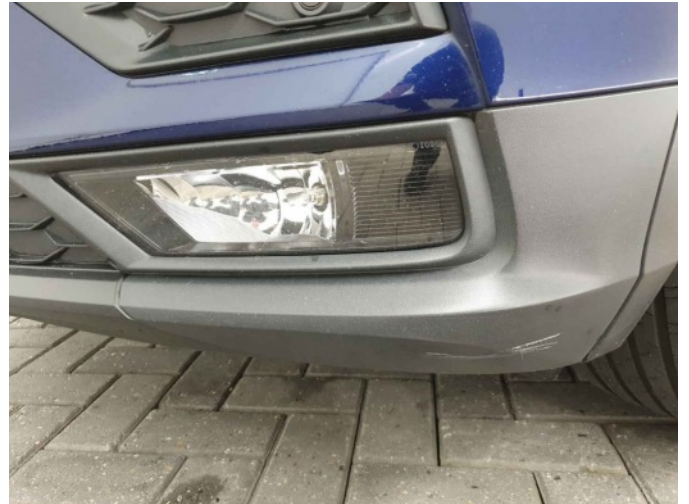
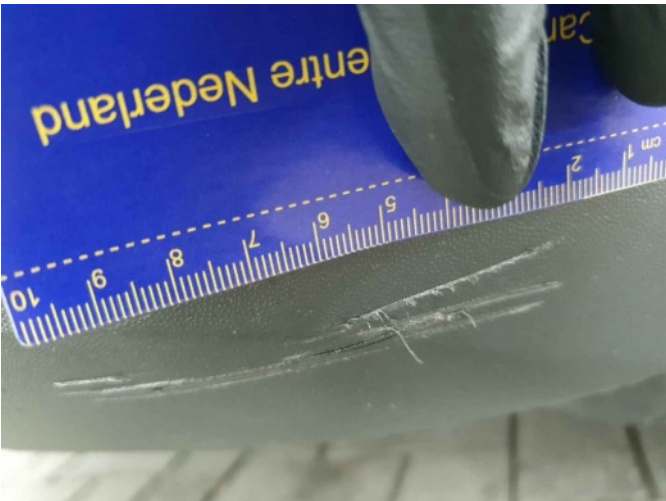
5. Voorbumper

Krassen

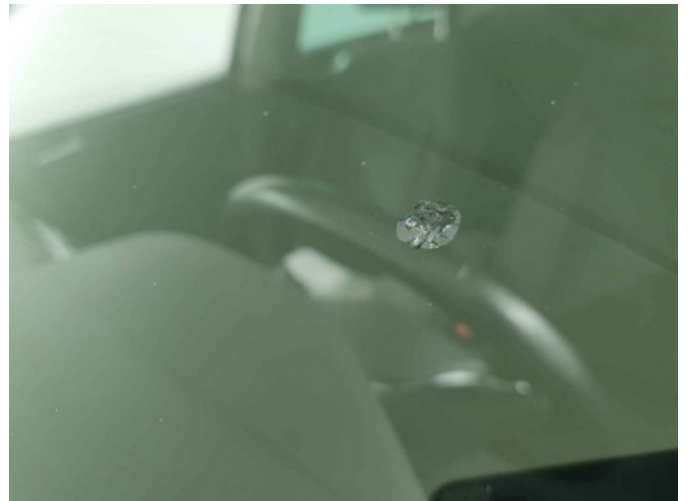
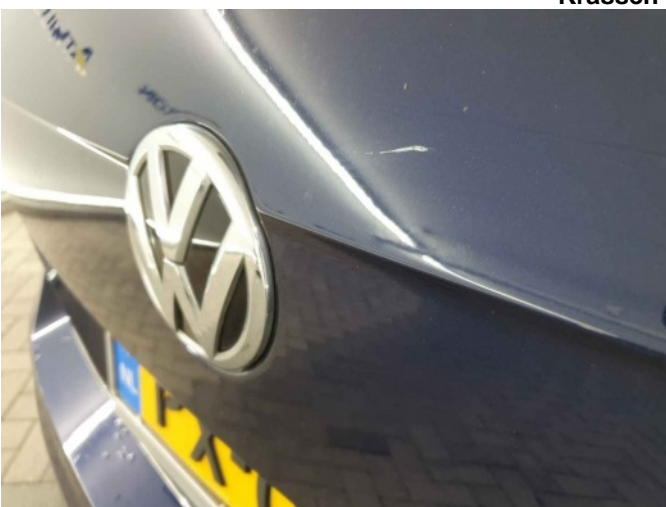
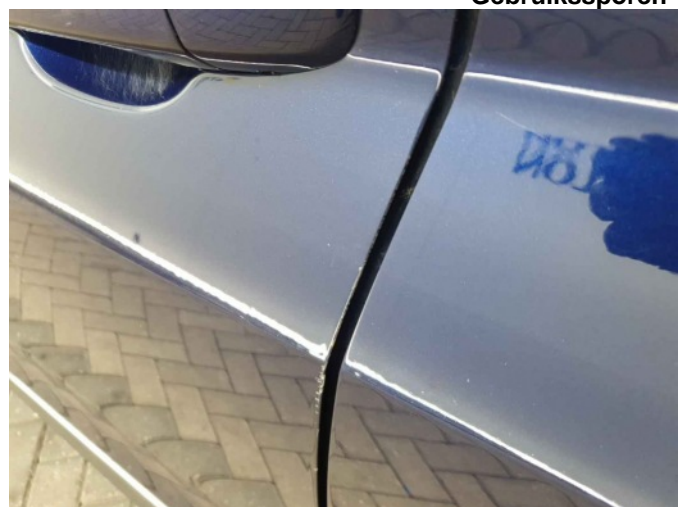
6. diverse

Gebruikssporen
