Rapport nummer: 0000000858770-NL170
Inspectie plaats: ALMERE
Bezichtigingdatum: 07.10.2021
Vlag : RG-755-H

Renault Espace;Multi Purpose Vehicle (M.P.V.);Diesel;Automatic;Black

VIN:	VF1RFC00359092441	Kilometerstand afgelezen:	141321 km
Eerste registratie / Bouwjaar:	15.11.2017 / 0	Bezichtigingdatum / -plaats:	07.10.2021 ALMERE
Voertuig type:	Personenauto	Voertuig type:	Hatchback
HSN/TSN:	null//null	Auto rookvrij:	ja
Conditie exterieur:	3 - Toestand bevredigend	Conditie interieur:	2 - Toestand goed

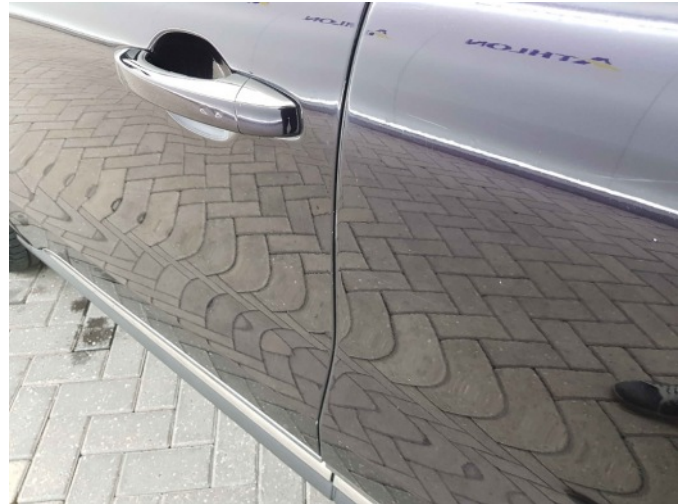
1. Diverse

Gebruikssporen

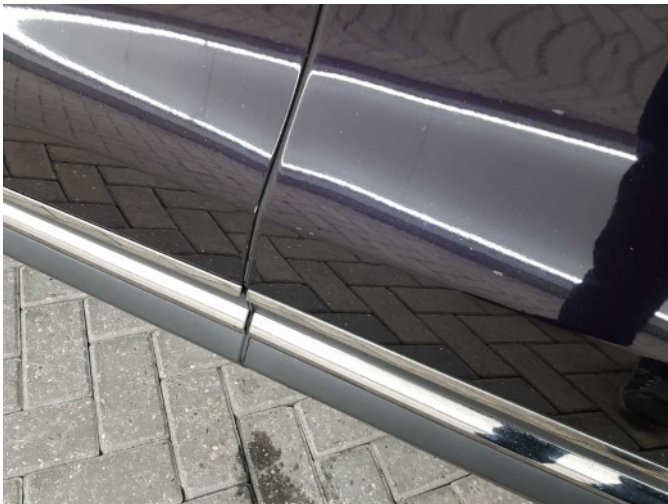
1. Diverse

Gebruikssporen

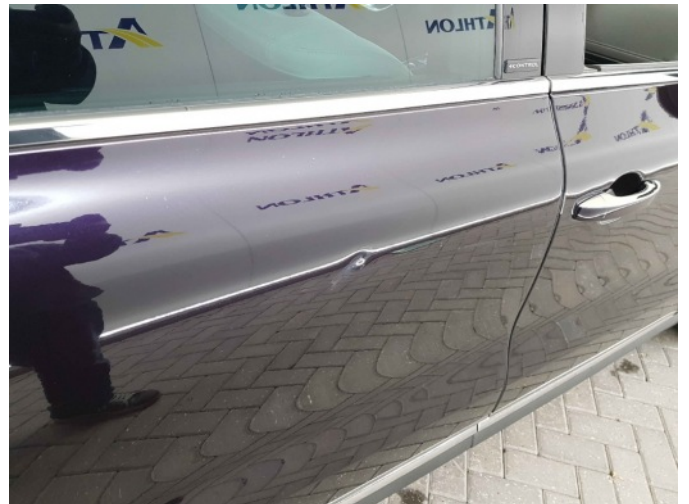
1. Diverse

Gebruikssporen

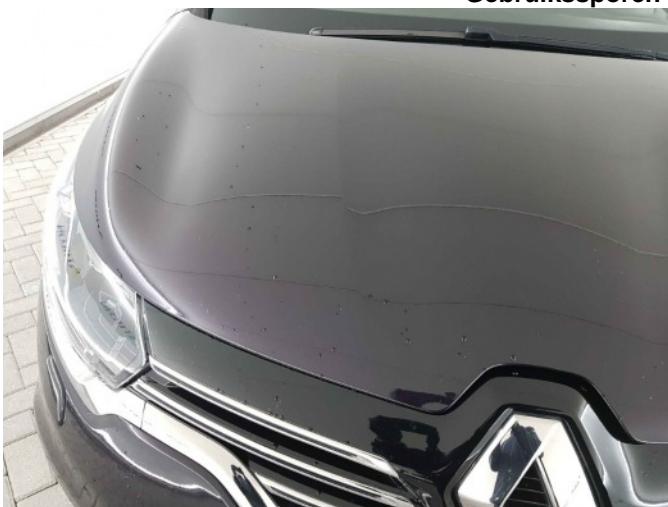
1. Diverse

Gebruikssporen

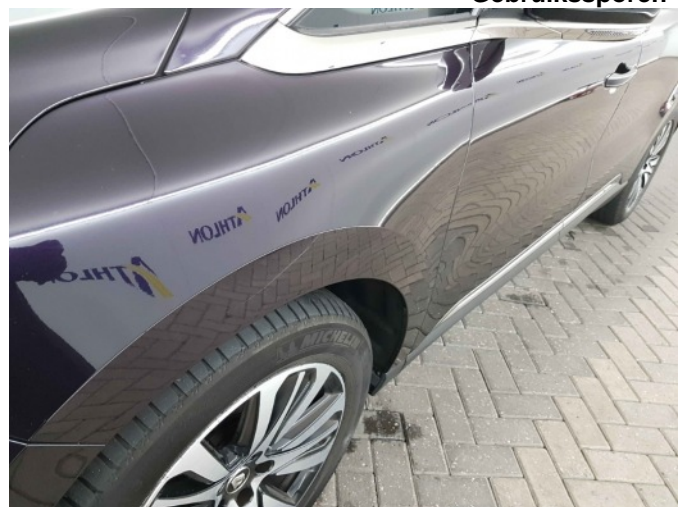
1. Diverse

Gebruikssporen

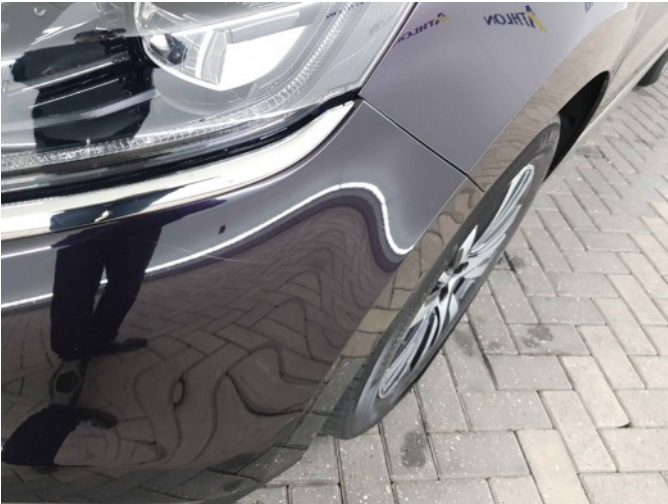
1. Diverse

Gebruikssporen

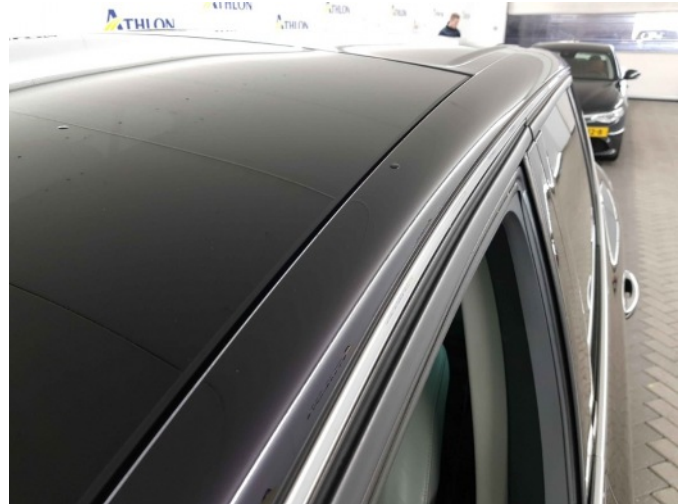
1. Diverse

Gebruikssporen

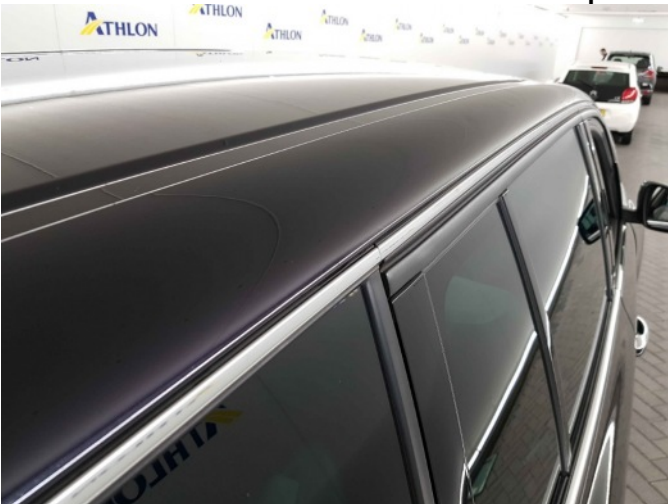
1. Diverse

Gebruikssporen

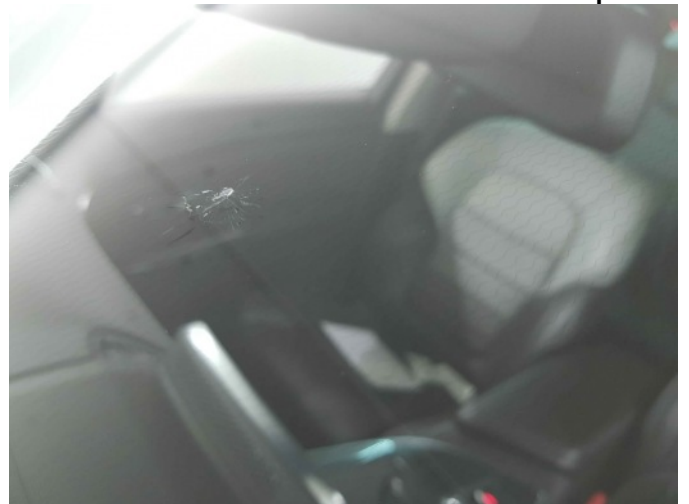
1. Diverse

Gebruikssporen
