## Klantenrapport

Rapport nummer: 0000000858085-NL253  
 Inspectie plaats: ALMERE  
 Bezichtigingdatum: 06.10.2021  
 Vlag : TT-035-T

#### Opel Astra Sports Tourer; Hatchback; Petrol; Manual;

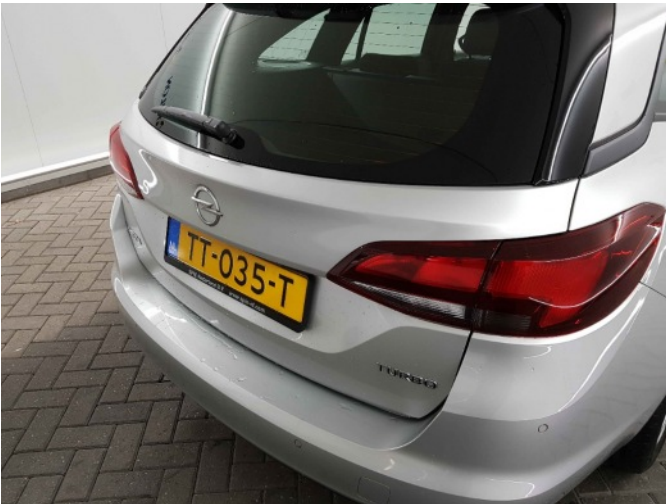
1. Diverse

**Gebruikssporen**

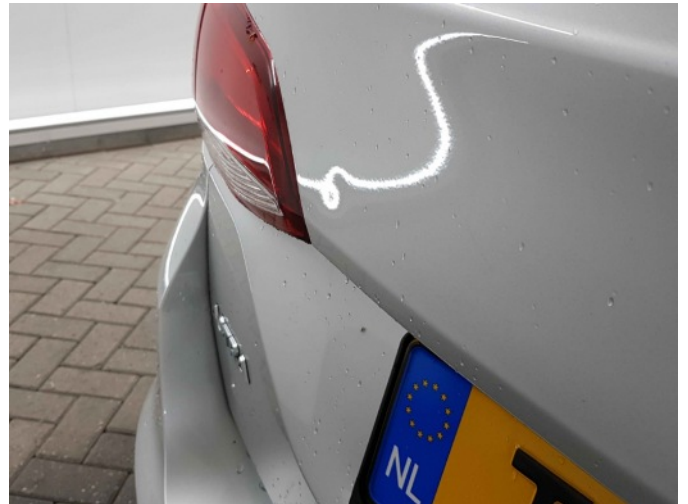
1. Diverse

**Gebruikssporen**
