## Klantenrapport

Rapport nummer: 0000000856313-NL253  
 Inspectie plaats: ALMERE  
 Bezichtigingdatum: 06.10.2021  
 Vlag : PG-299-B

#### Kia Picanto;Hatchback;Petrol;Manual;Silver

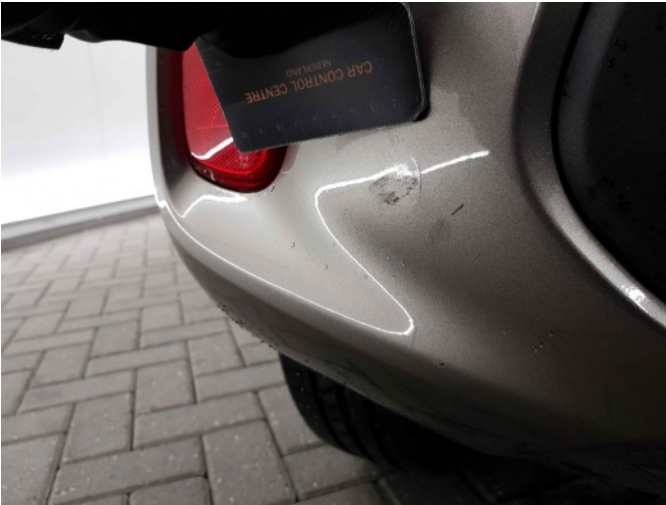
1. Achterbumper

Deuk/Deuken

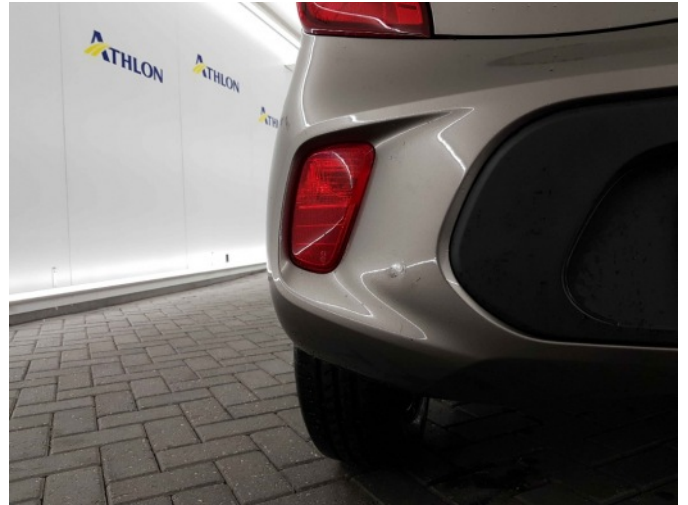
1. Achterbumper

Deuk/Deuken

Gebruikssporen

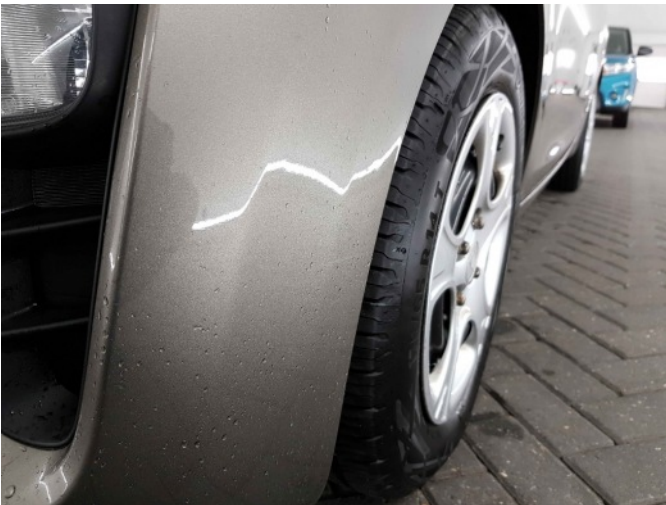
1. Diversen

Gebruikssporen

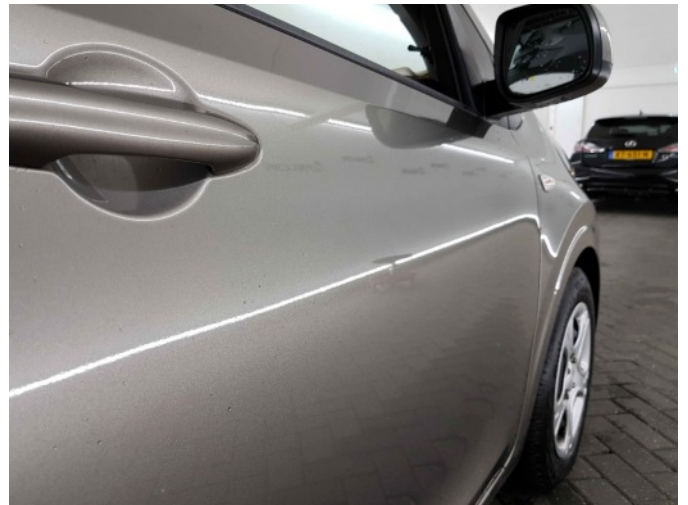
1. Diversen

Gebruikssporen

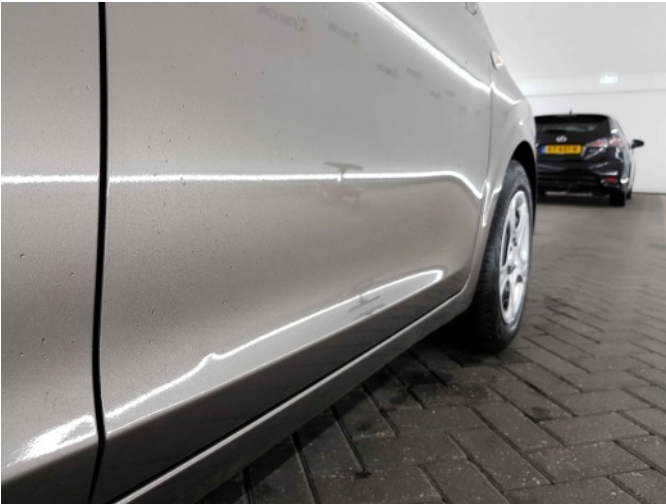
1. Diversen

**Gebruikssporen**

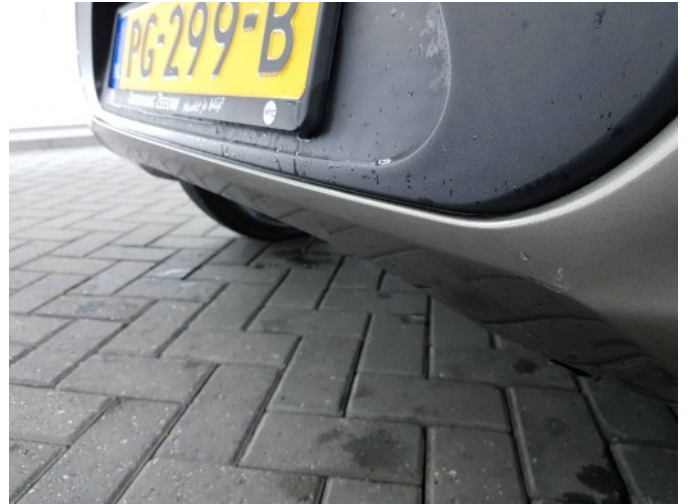
1. Diversen

**Gebruikssporen**

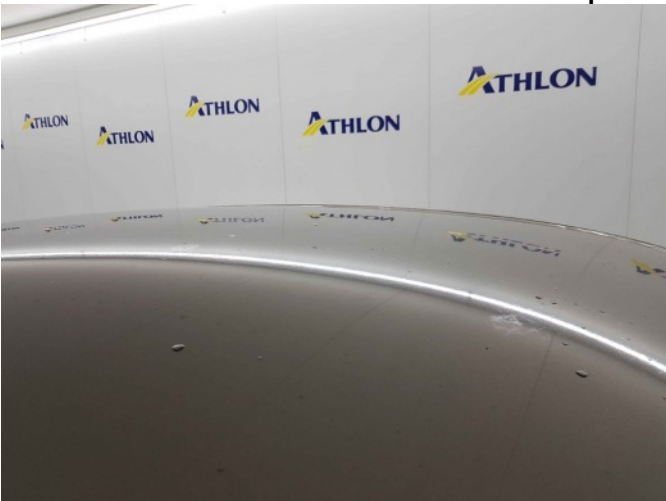
1. Diversen

**Gebruikssporen**

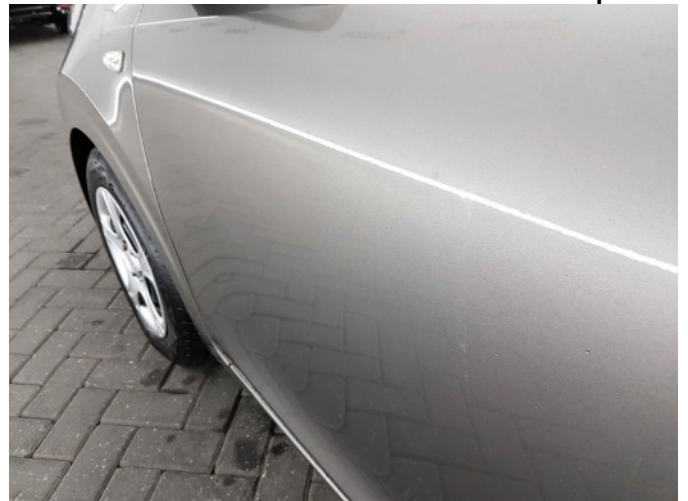
1. Diversen

**Gebruikssporen**

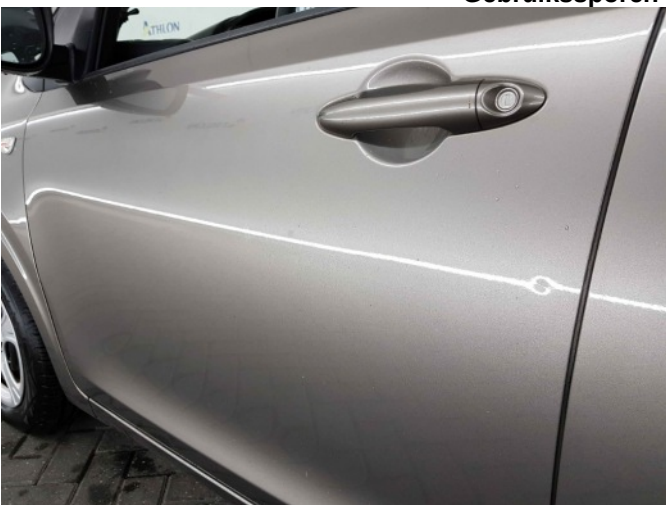
1. Diversen

**Gebruikssporen**
