## Klantenrapport

Rapport nummer: 0000000858664-NL253  
 Inspectie plaats: ALMERE  
 Bezichtigingdatum: 06.10.2021  
 Vlag : SZ-267-B

#### Mercedes CLA;Sedan;Petrol;Automatic;Black

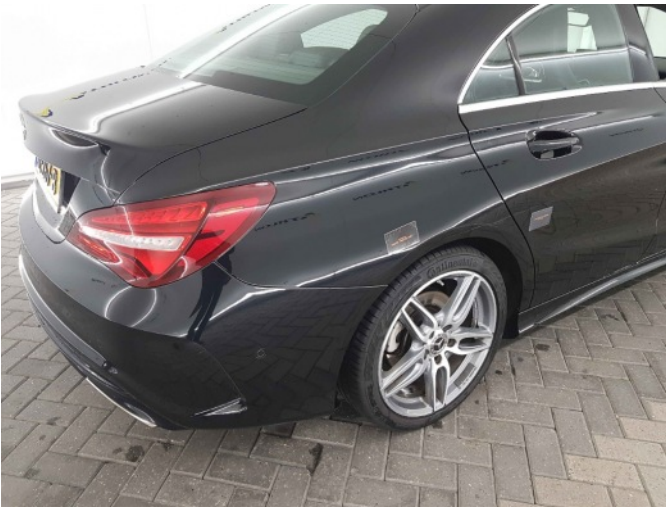
1. Zijwand - achter - rechts

**Krassen**

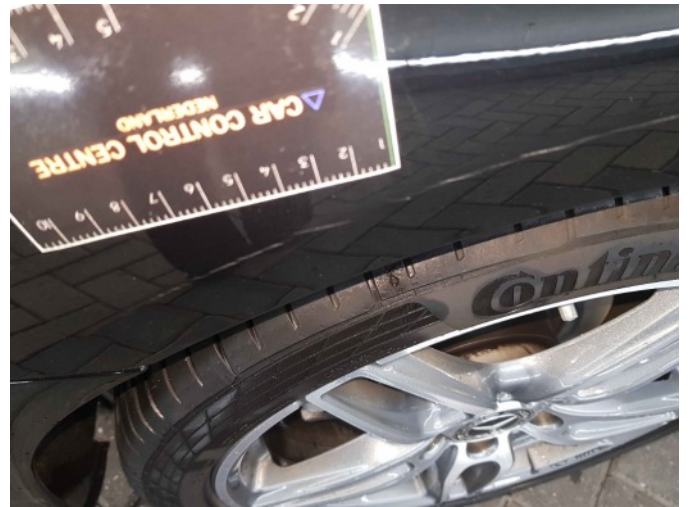
1. Zijwand - achter - rechts

**Krassen**

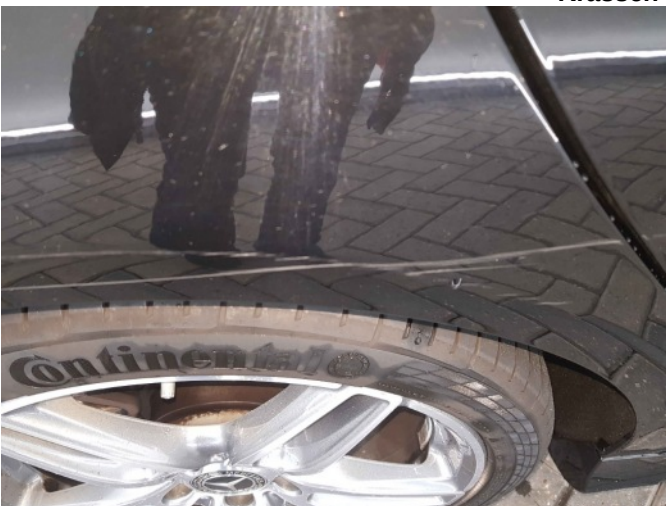
1. Zijwand - achter - rechts

**Krassen**

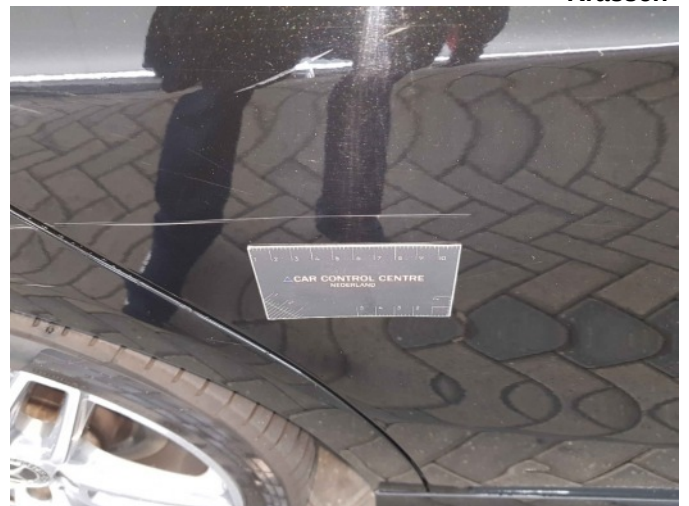
1. Zijwand - achter - rechts

**Krassen**

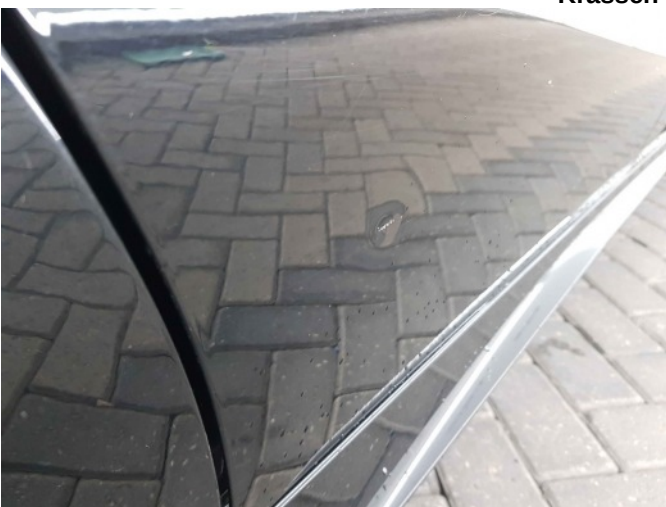
1. Zijwand - achter - rechts

**Krassen**

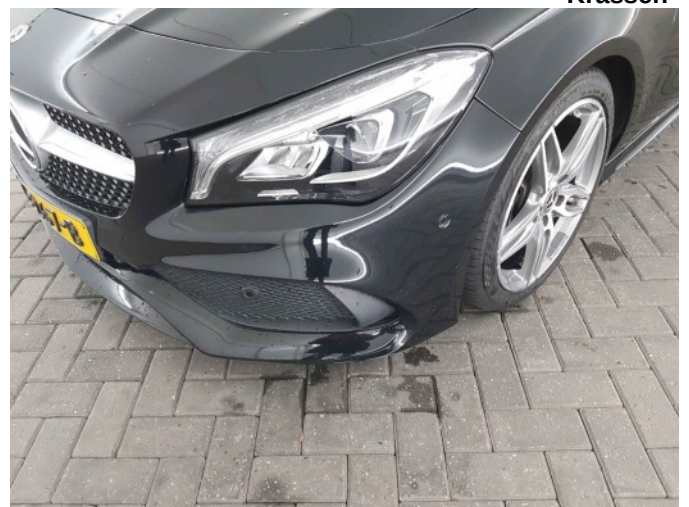
2. Voorbumper

**Schaafplek**

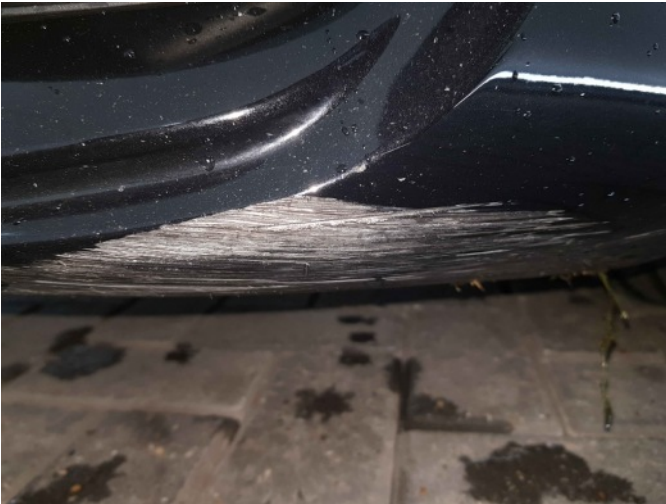
2. Voorbumper

**Schaafplek**

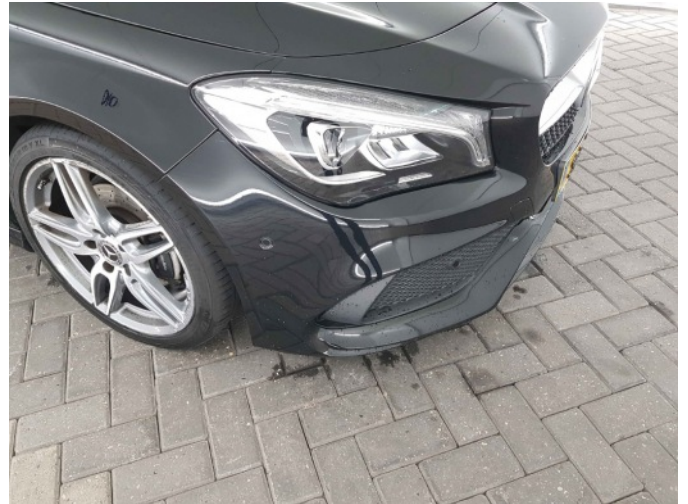
3. Voorbumper

**Schaafplek**

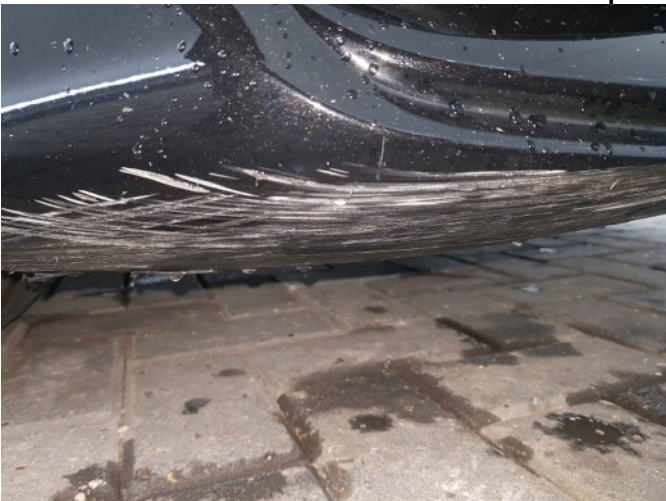
3. Voorbumper

**Schaafplek**

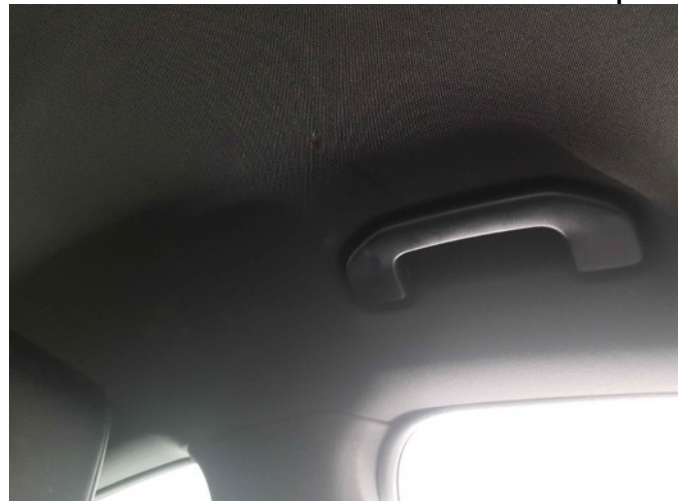
4. Hemelbekleding

**Brandgat**

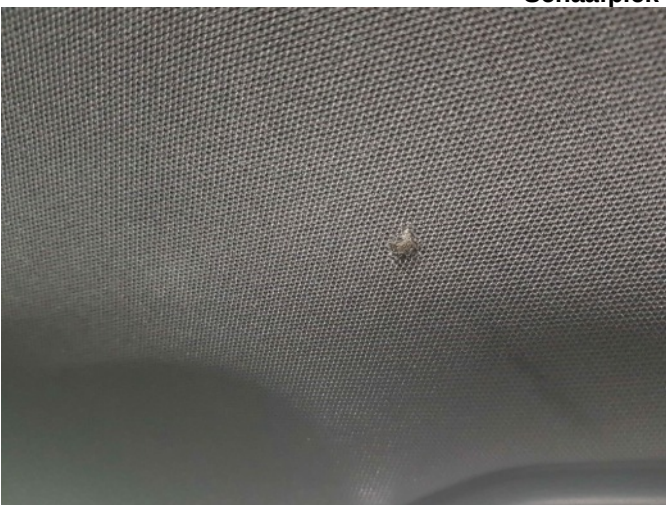
4. Hemelbekleding

**Brandgat**

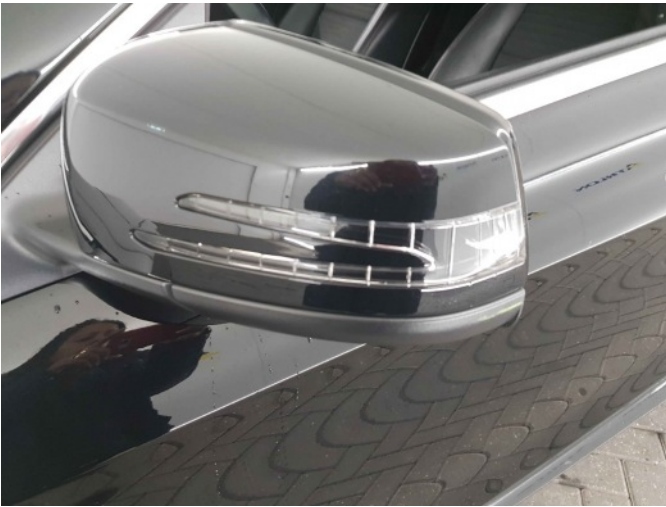
1. Diverse

**Gebruikssporen**

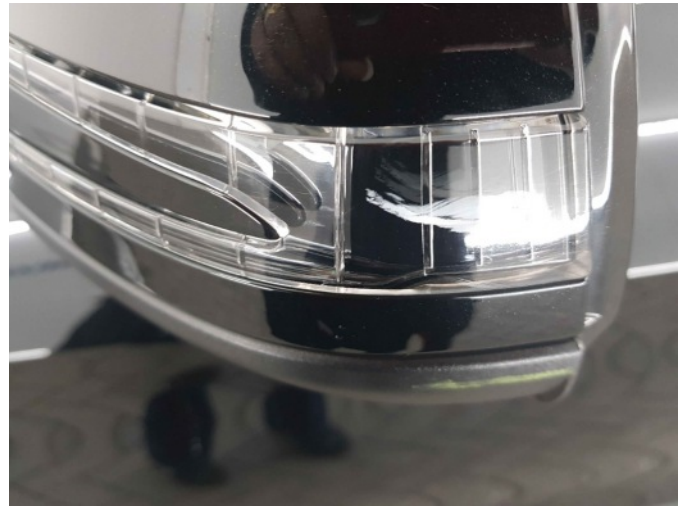
1. Diverse

**Gebruikssporen**

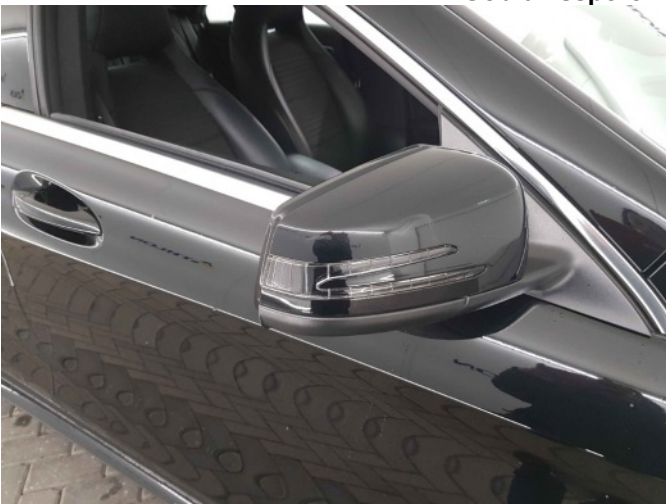
1. Diverse

**Gebruikssporen**

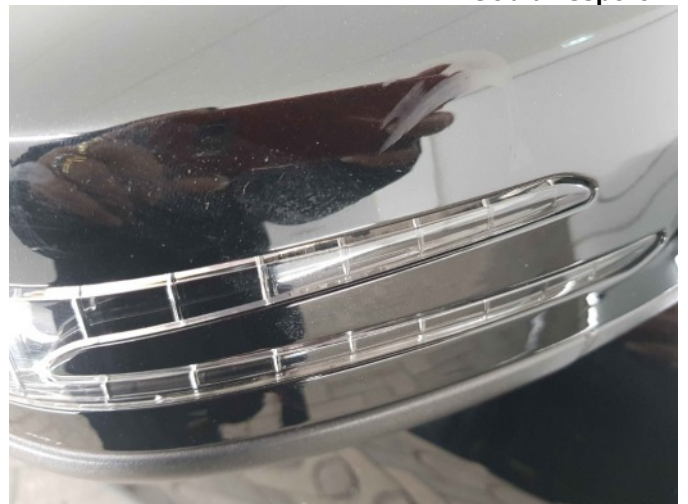
1. Diverse

**Gebruikssporen**

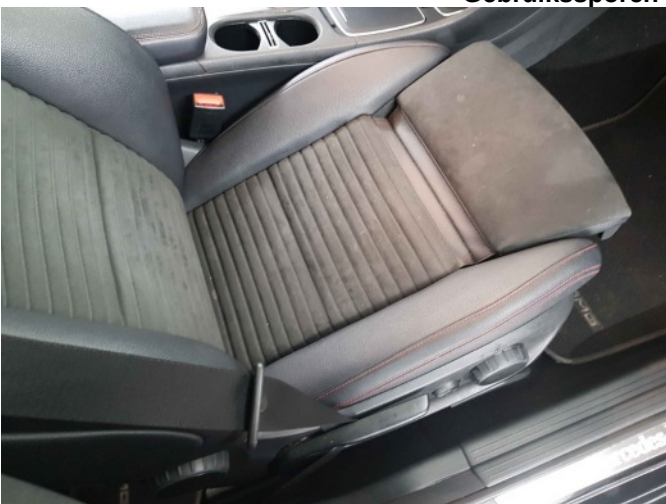
1. Diverse

**Gebruikssporen**
