**Rapport nummer:** 0000000858526-NL170  
**Inspectie plaats:** ALMERE  
**Bezichtigingdatum:** 06.10.2021  
**Vlag :** RN-729-F

##### Skoda Superb Combi;Hatchback;Diesel;Manual;Grey

fotografisch verslag

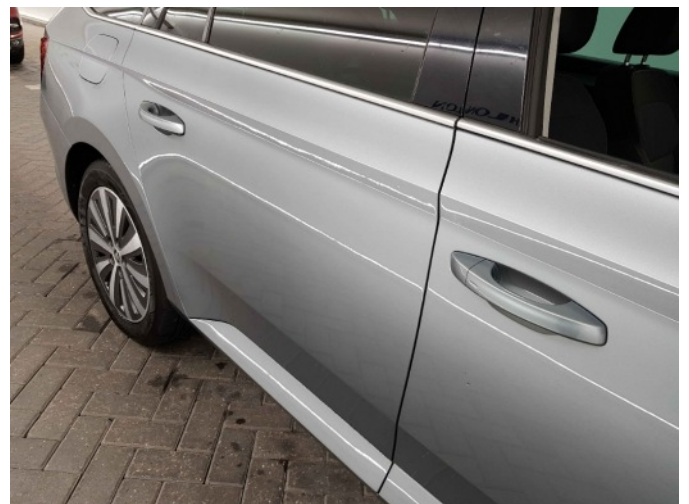
1. Diverse

Gebruikssporen

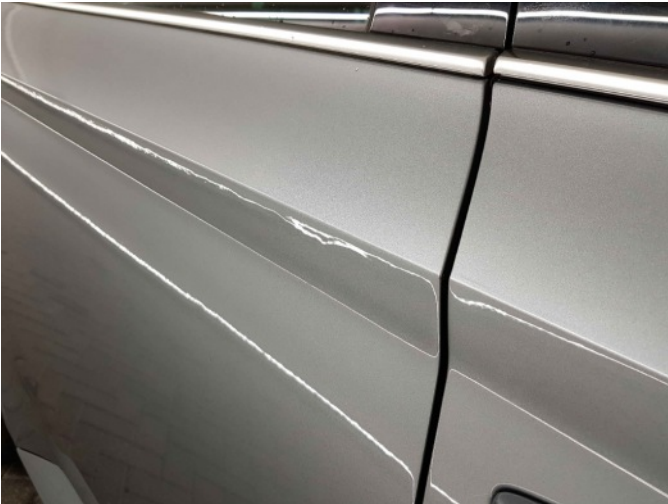
1. Diverse

**Gebruikssporen**

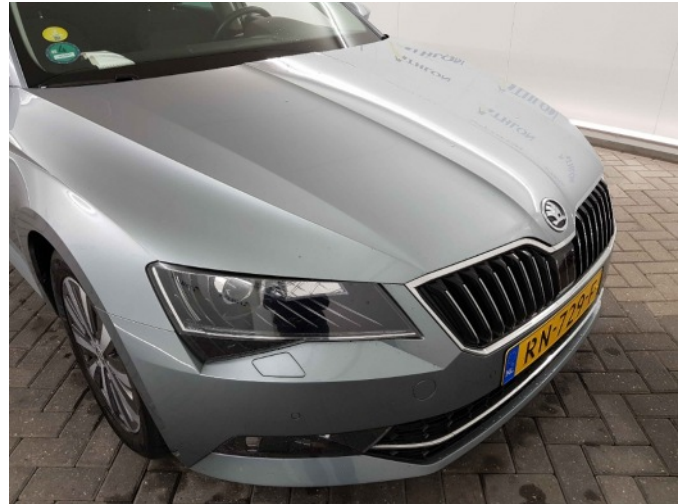
1. Diverse

**Gebruikssporen**

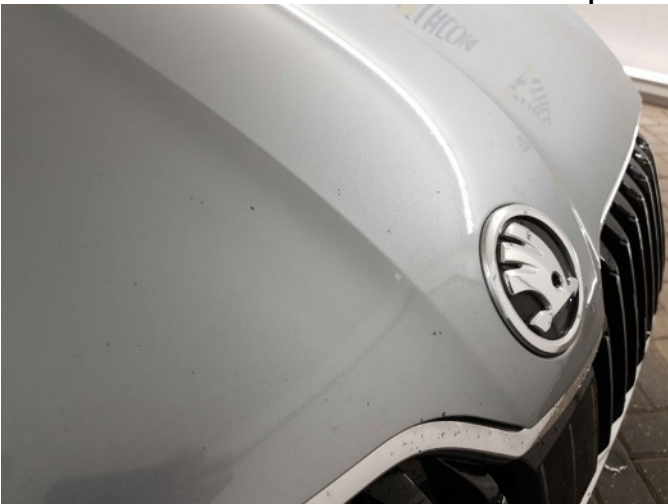
1. Diverse

**Gebruikssporen**
