Rapport nummer: 0000000859252-NL170  
 Inspectie plaats: ALMERE  
 Bezichtigingdatum: 07.10.2021  
 Vlag : PH-437-S

**Citroen C3;Hatchback;Petrol;Manual;White**

VIN:	<b>VF7SXHNZ6HT614590</b>	Kilometerstand afgelezen:	<b>44848 km</b>
Eerste registratie / Bouwjaar:	<b>30.06.2017 / 0</b>	Bezichtigingdatum / -plaats:	<b>07.10.2021 ALMERE</b>
Voertuig type:	<b>Personenauto</b>	Voertuig type:	<b>Hatchback</b>
HSN/TSN:	<b>null//null</b>	Auto rookvrij:	<b>ja</b>
Conditie exterieur:	<b>3 - Toestand bevredigend</b>	Conditie interieur:	<b>3 - Toestand bevredigend</b>

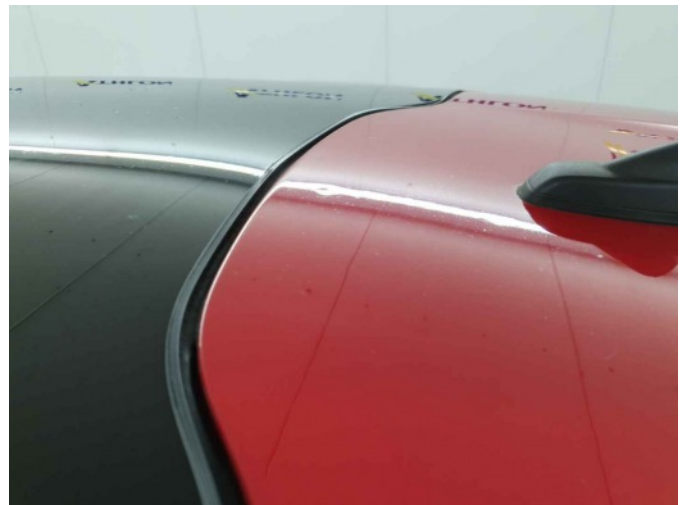
1. diverse

**Gebruikssporen**
