Rapport nummer: 0000000858971-NL170
Inspectie plaats: ALMERE
Bezichtigingdatum: 07.10.2021
Vlag : TN-649-Z

Peugeot 3008;Terreinwagen;Diesel;Automatic;Grey

VIN:	VF3MCYHZRJS373922	Kilometerstand afgelezen:	135287 km
Eerste registratie / Bouwjaar:	11.10.2018 / 0	Bezichtigingdatum / -plaats:	07.10.2021 ALMERE
Voertuig type:	Personenauto	Voertuig type:	Hatchback
HSN/TSN:	null//null	Auto rookvrij:	ja
Conditie exterieur:	3 - Toestand bevredigend	Conditie interieur:	2 - Toestand goed

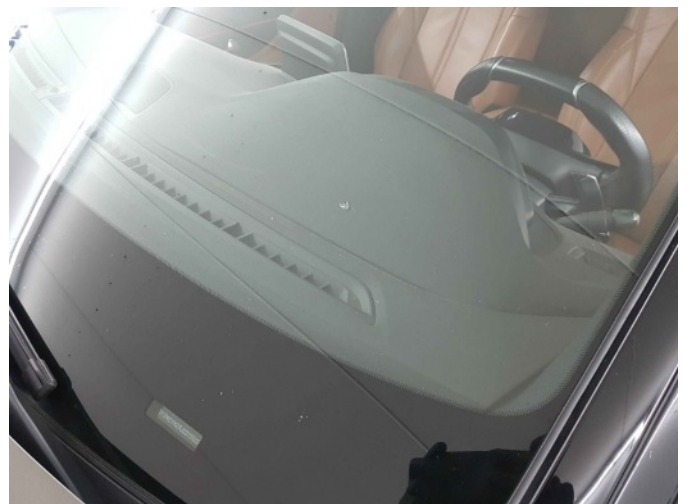
1. Diverse

Gebruikssporen

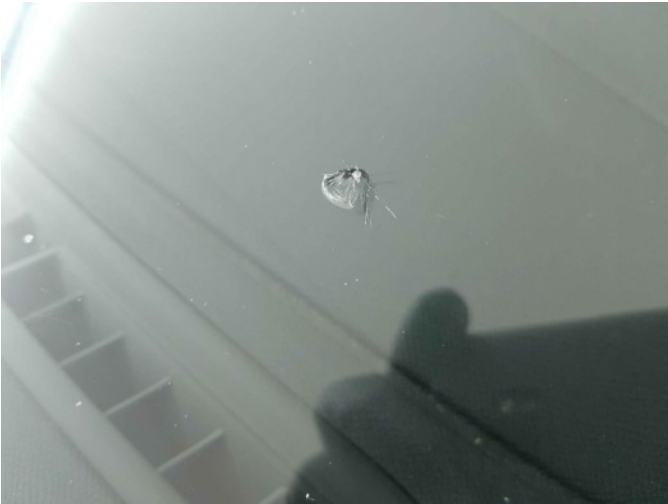
1. Diverse

Gebruikssporen

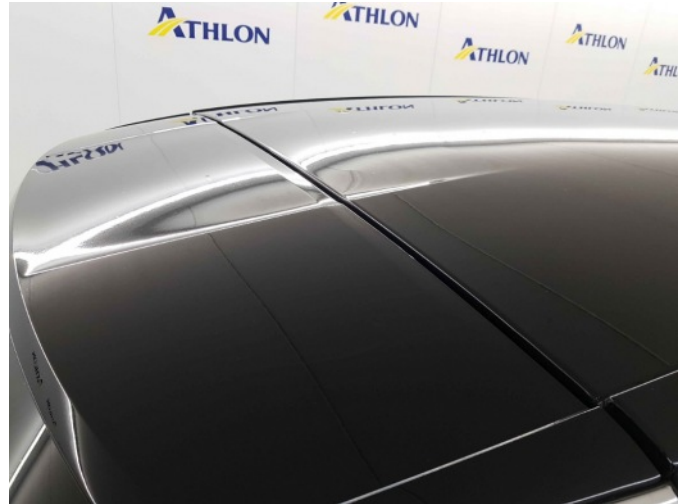
1. Diverse

Gebruikssporen

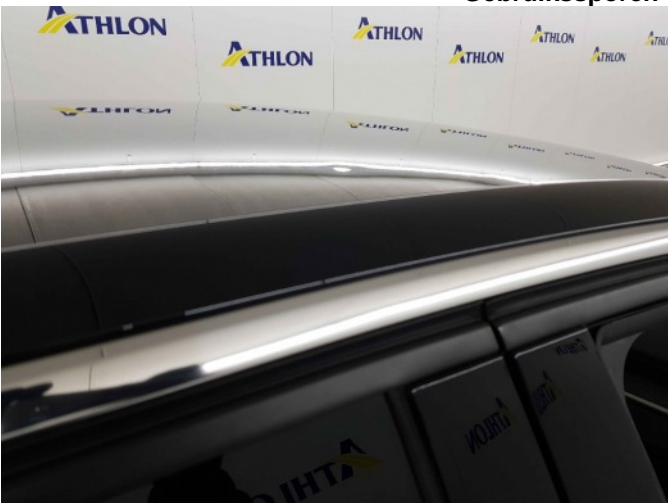
1. Diverse

Gebruikssporen

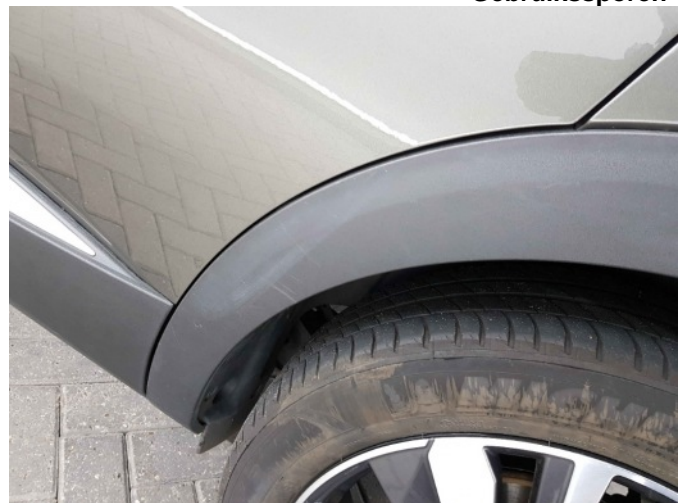
1. Diverse

Gebruikssporen

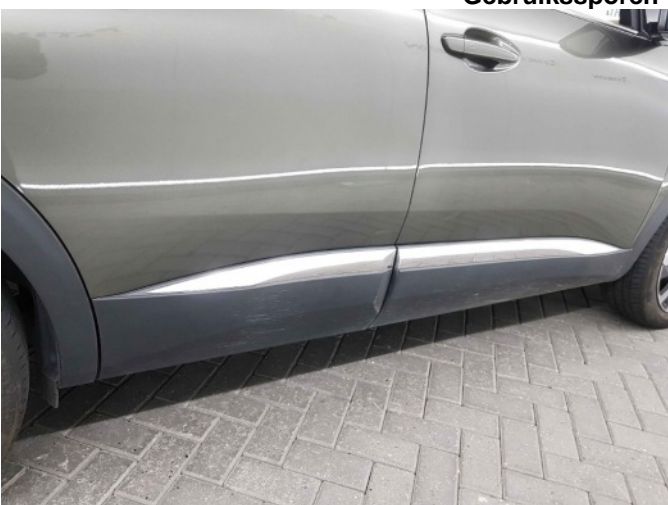
1. Diverse

Gebruikssporen
