**Rapport nummer:** 0000000857634-NL170  
**Inspectie plaats:** ALMERE  
**Bezichtigingdatum:** 08.10.2021  
**Vlag :** ND-260-J

#### Renault MÃ©gane Estate;Hatchback;Petrol;Manual;Blue

| VIN: | <b>VF1RFB00857047629</b> | Kilometerstand afgelezen: | <b>111977 km</b> |

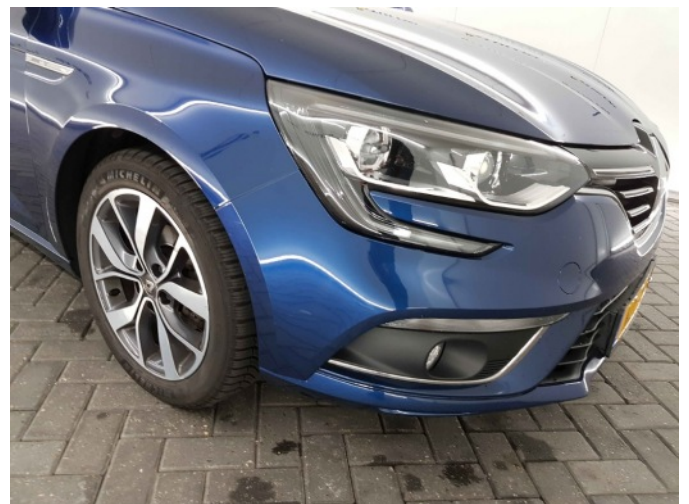
1. Voorbumper

Schaafplek

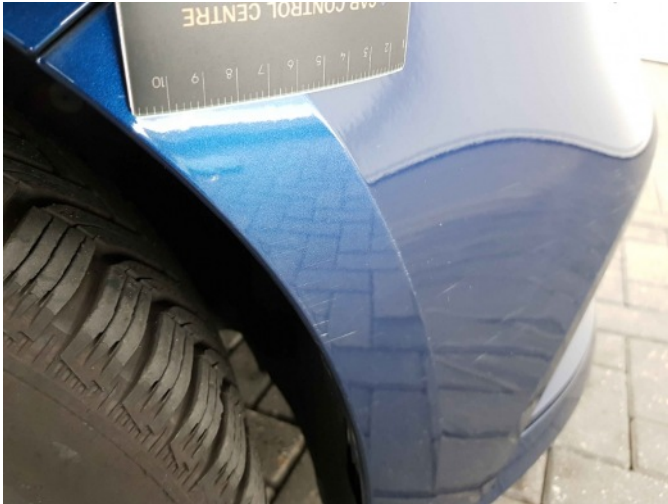
1. Voorbumper

**Schaafplek**

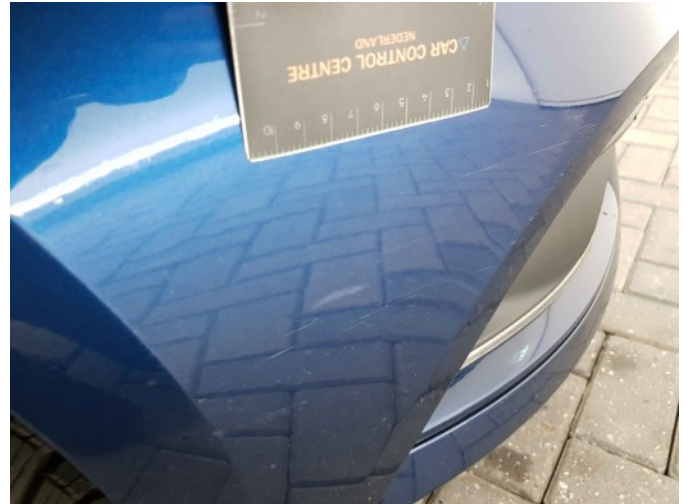
1. Voorbumper

**Schaafplek**

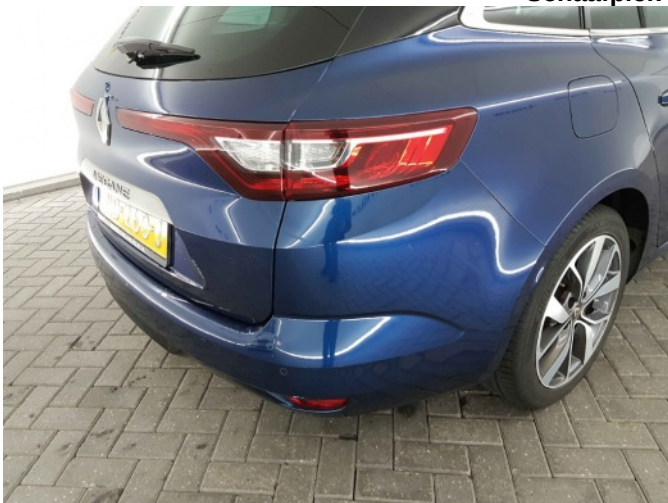
2. Achterbumper

**Schaafplek**

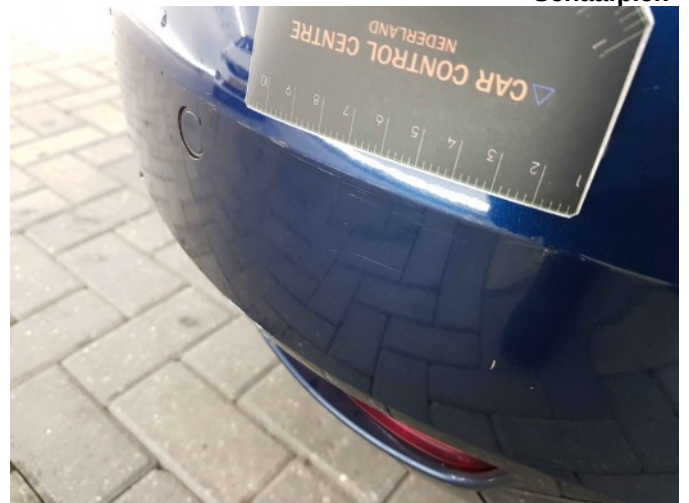
2. Achterbumper

**Schaafplek**

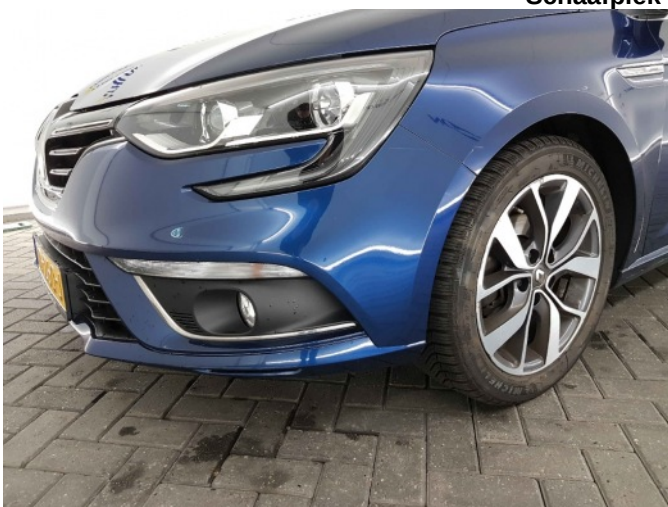
3. Voorbumper

**Schaafplek**

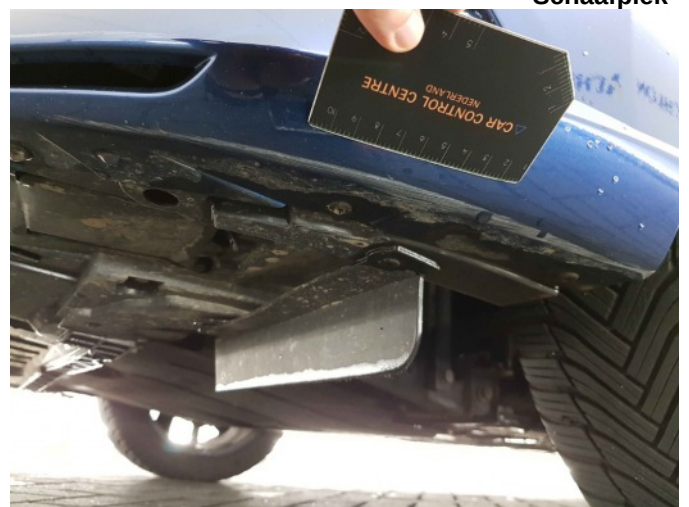
3. Voorbumper

**Schaafplek**

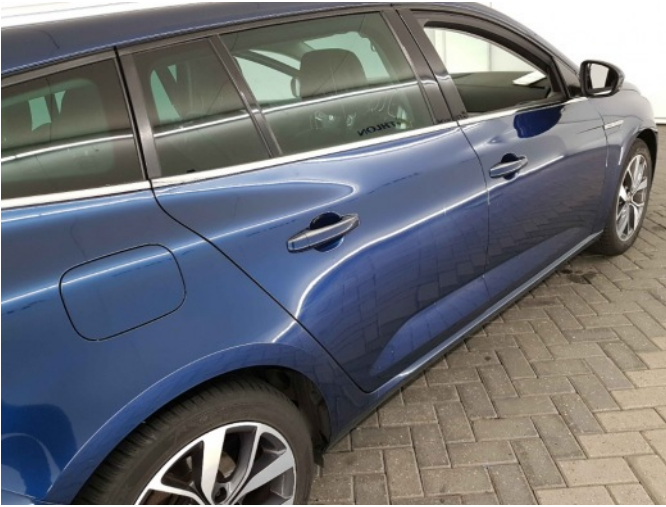
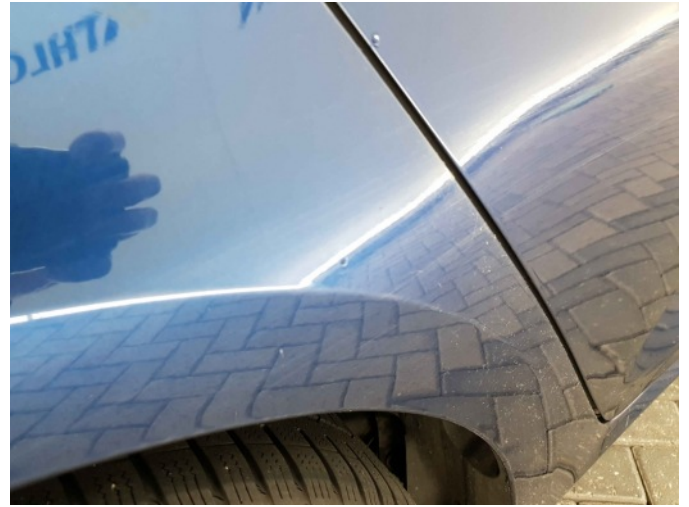
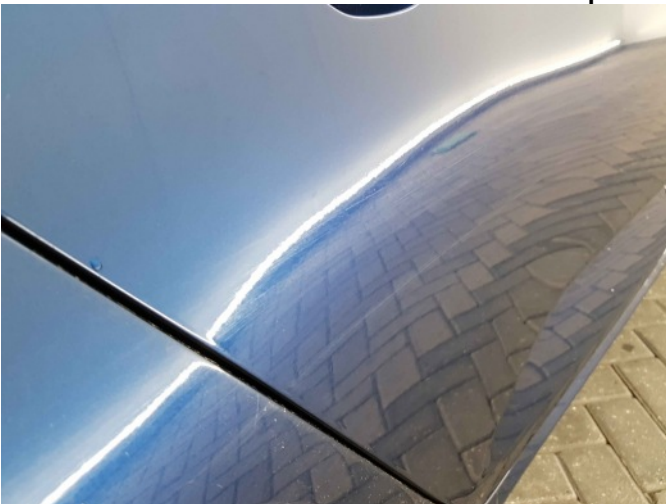
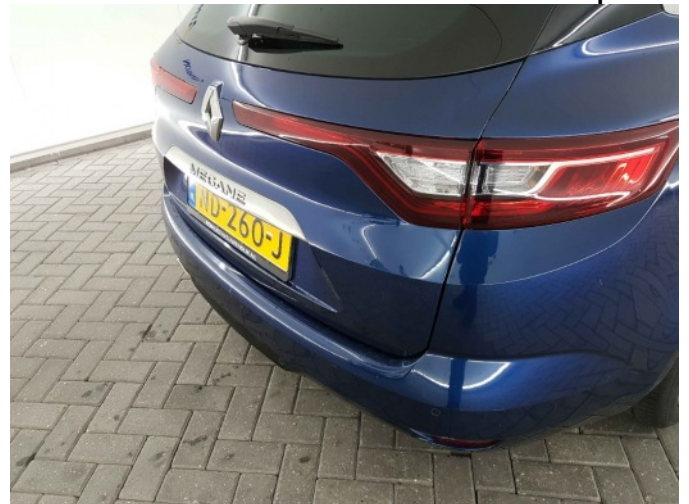
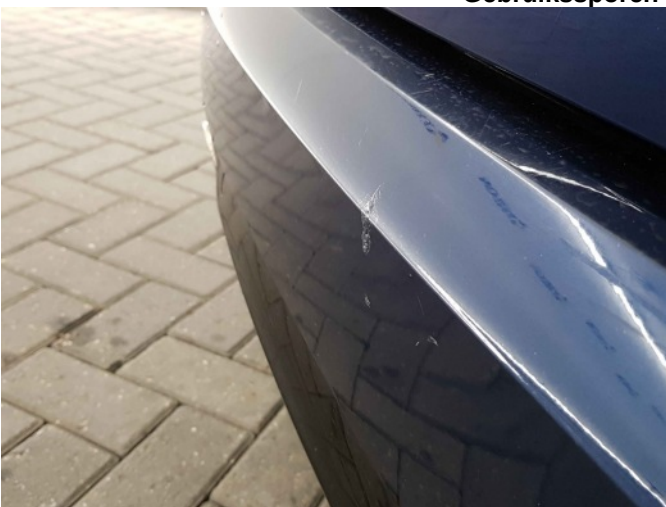
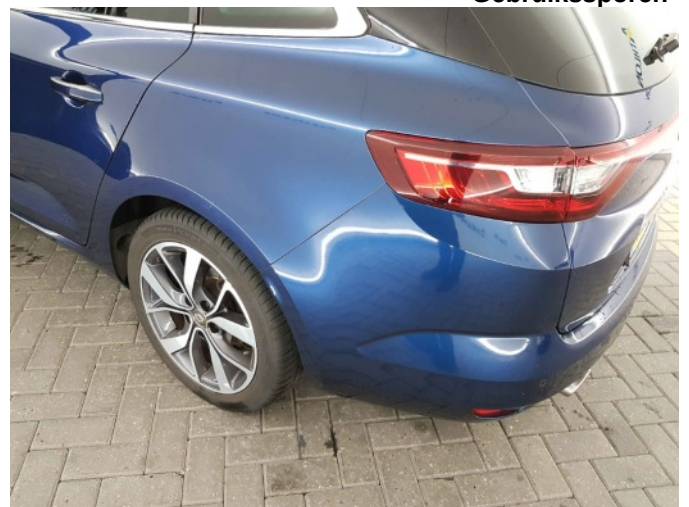
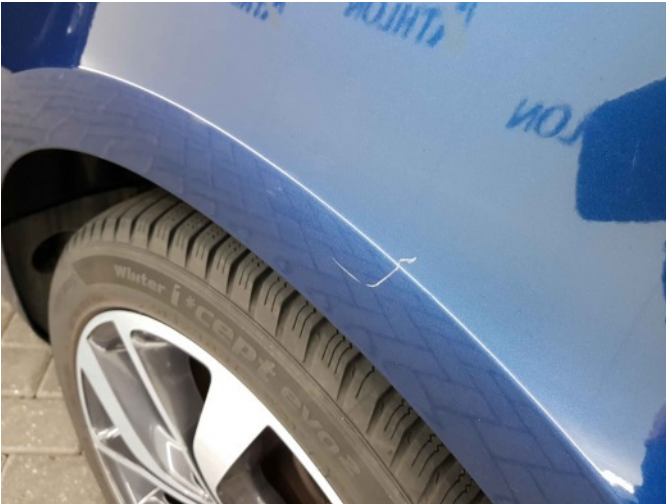
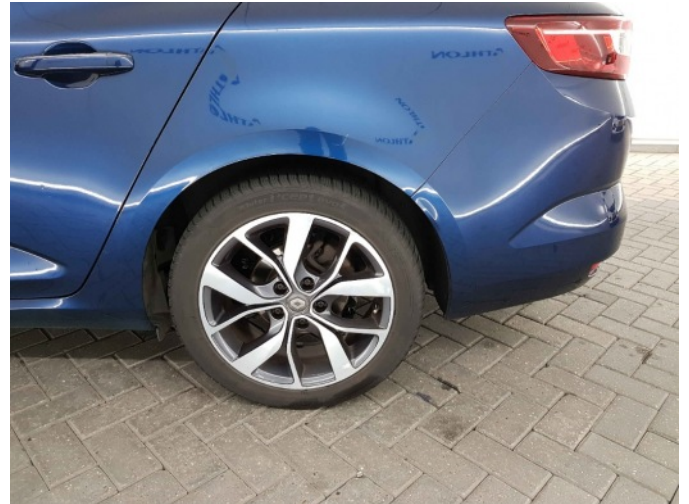
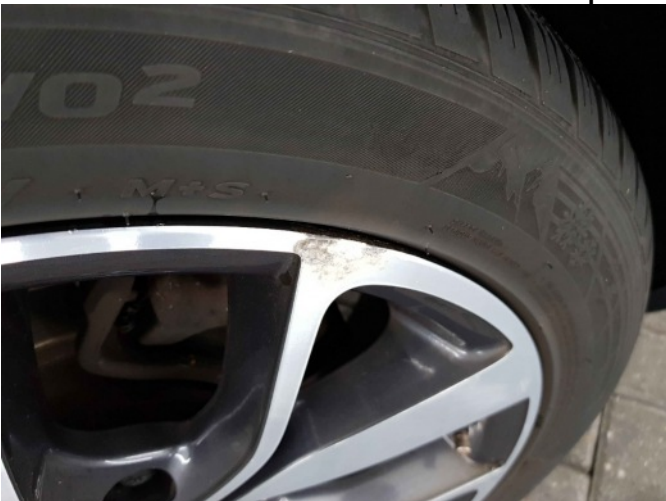
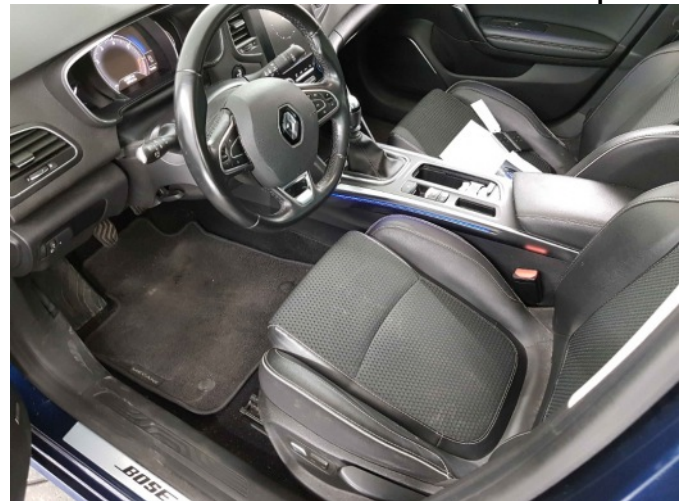
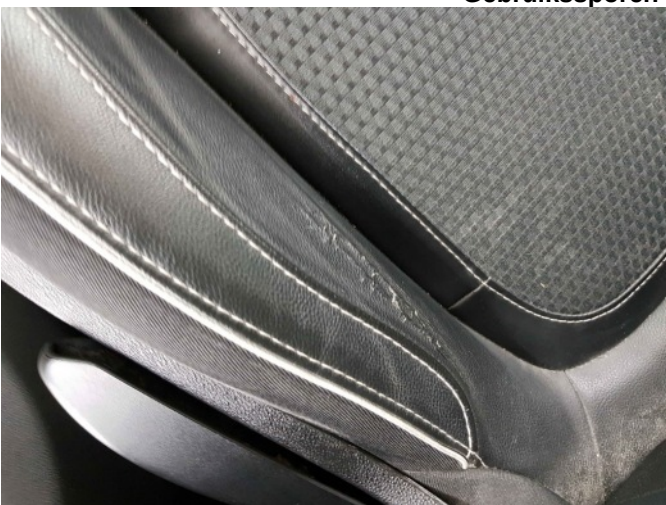
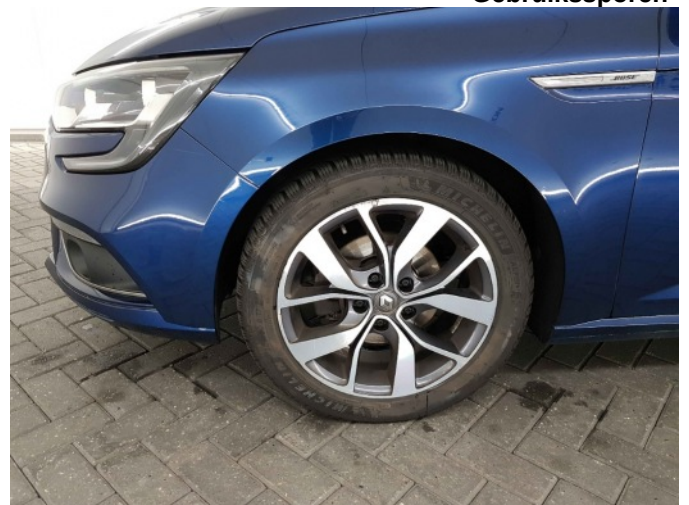
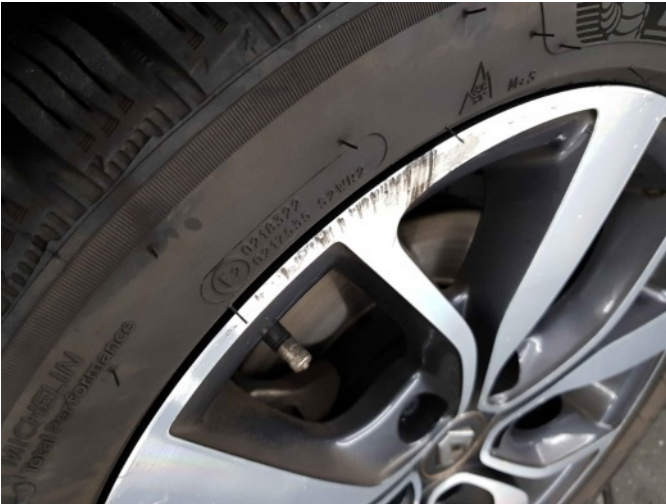
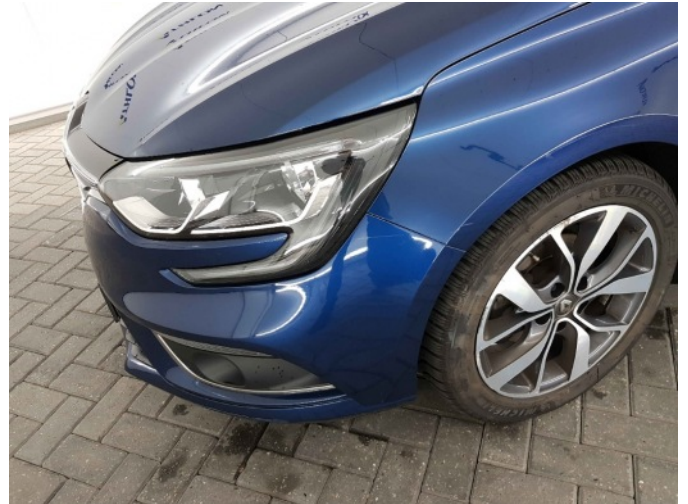
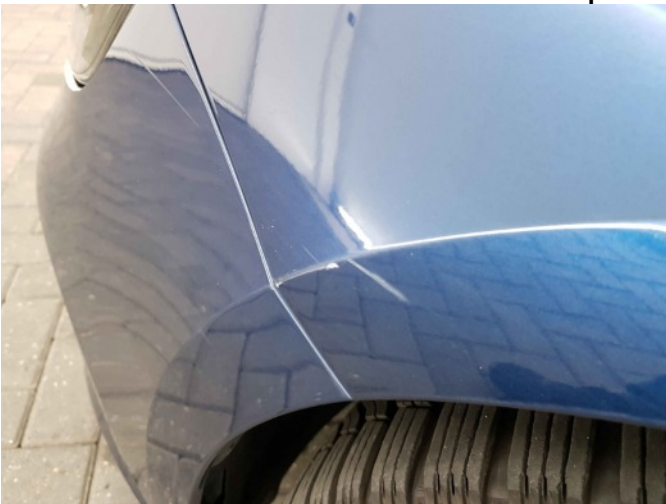
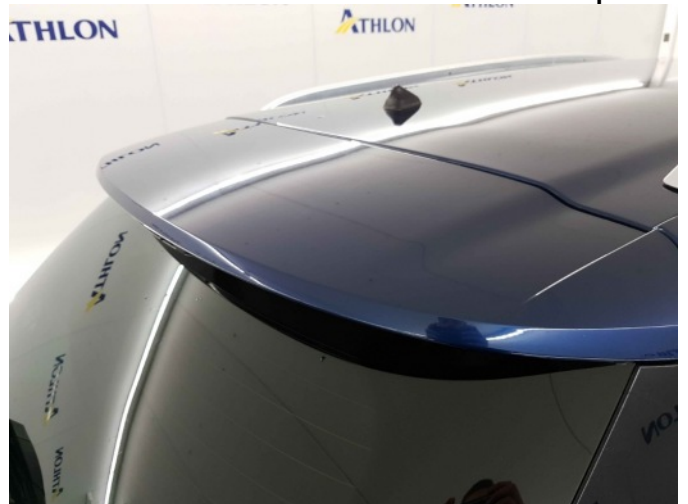
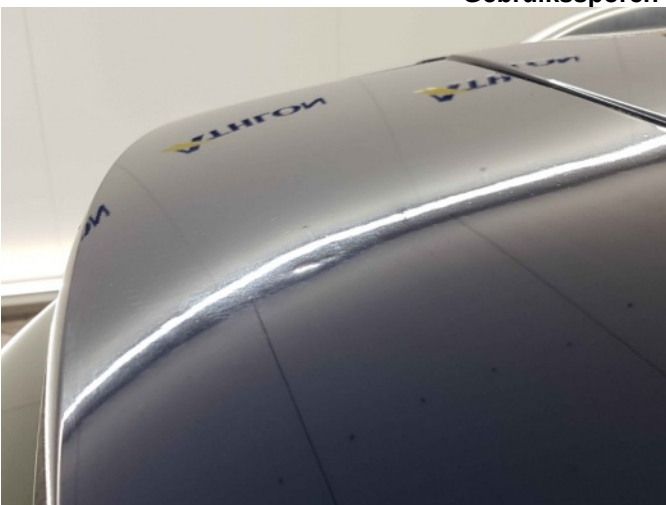
**Gebruikssporen**
