## Klantenrapport

Rapport nummer: 0000000859960-NL253  
 Inspectie plaats: ALMERE  
 Bezichtigingdatum: 11.10.2021  
 Vlag : SF-763-V

#### Renault Talisman Estate;Hatchback;Diesel;Automatic;

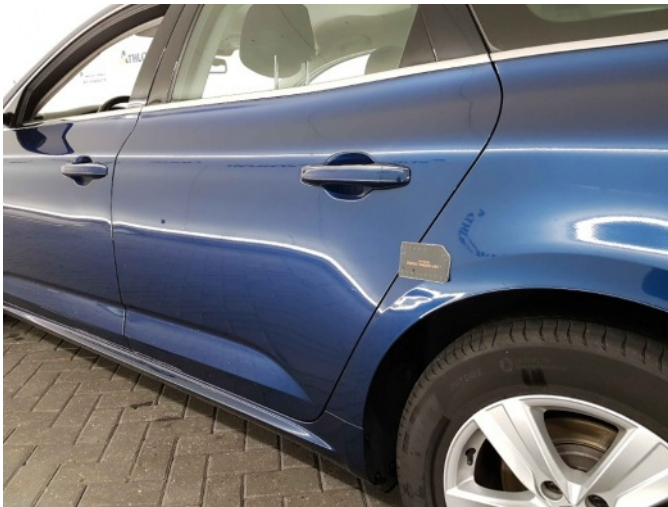
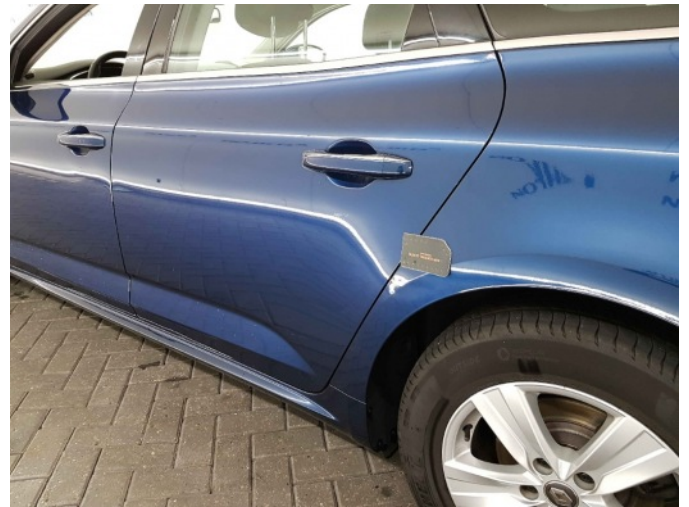
1. Zijwand - achter - Links

Deuk/Deuken

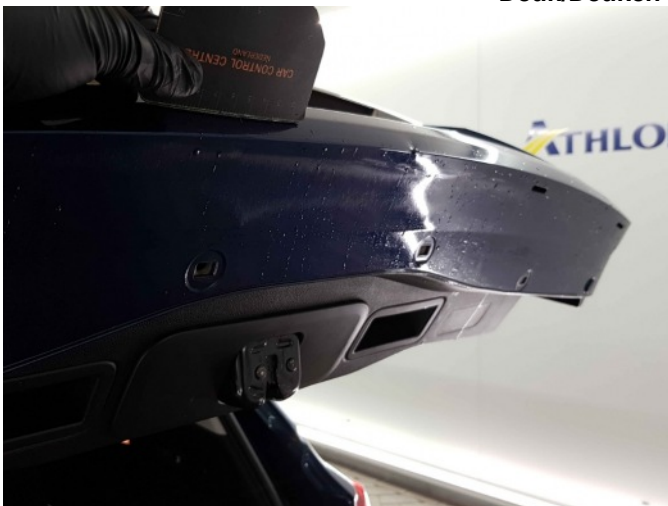
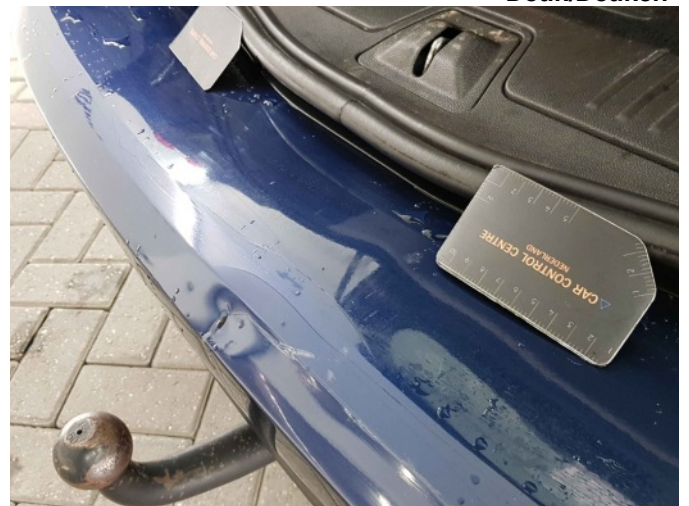
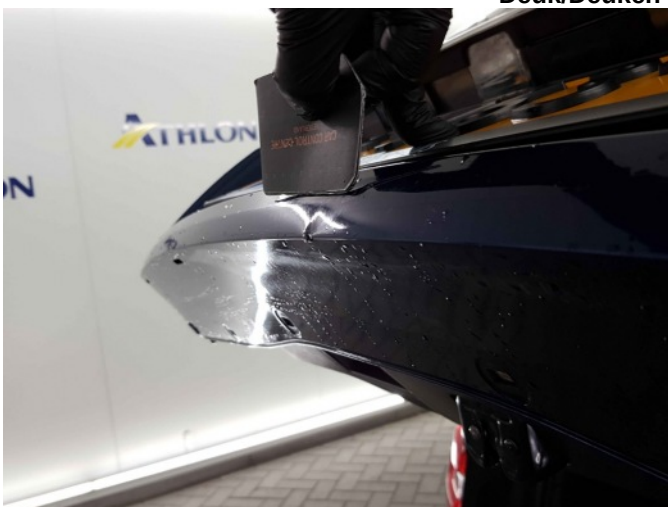
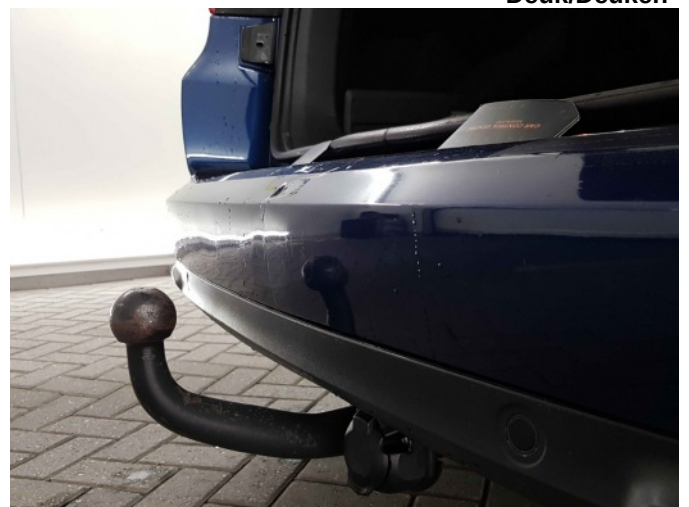
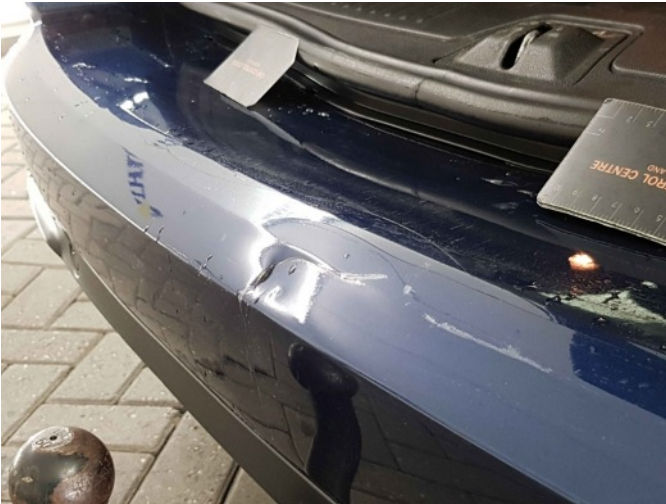
2. Achterbumper

Deuk/Deuken

Gebruikssporen

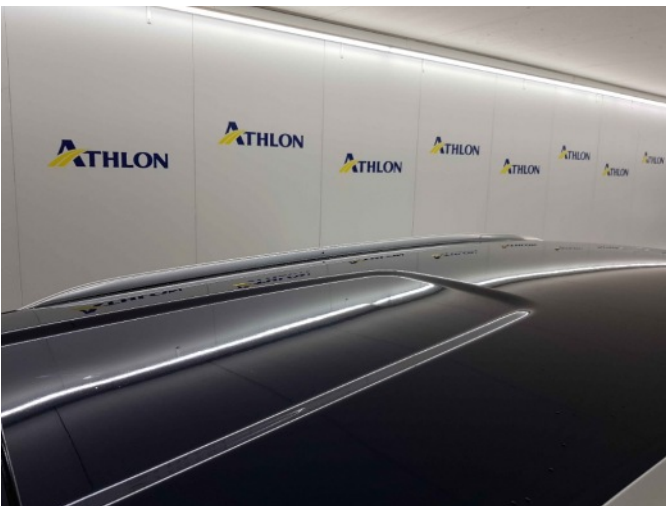
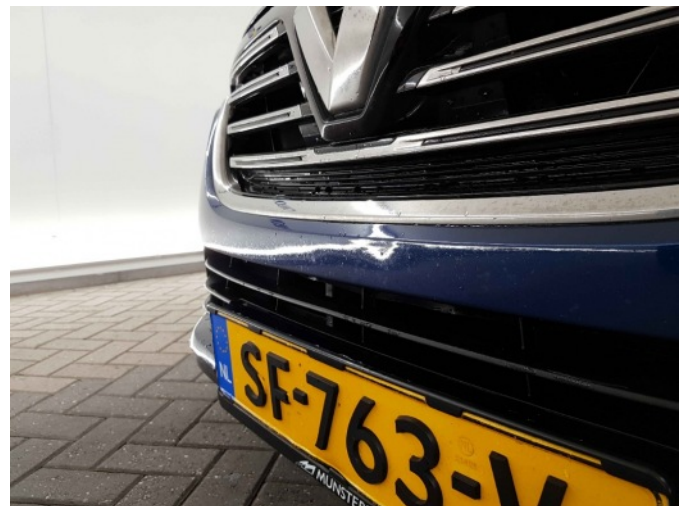
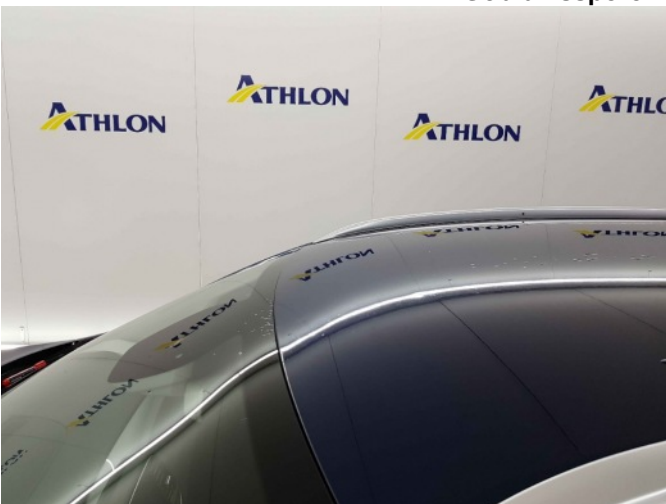
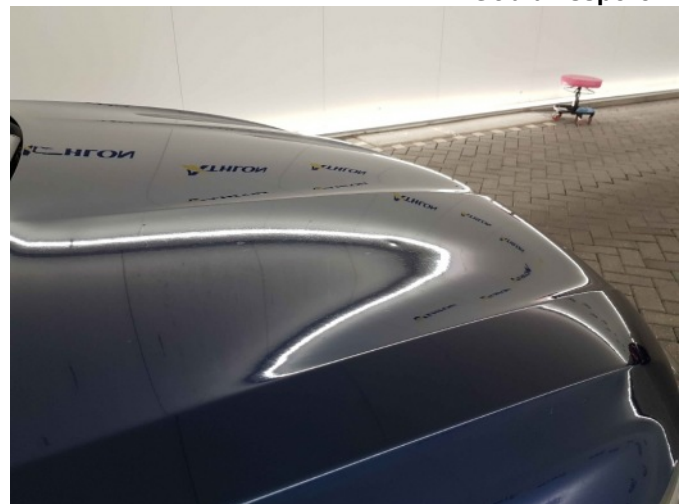
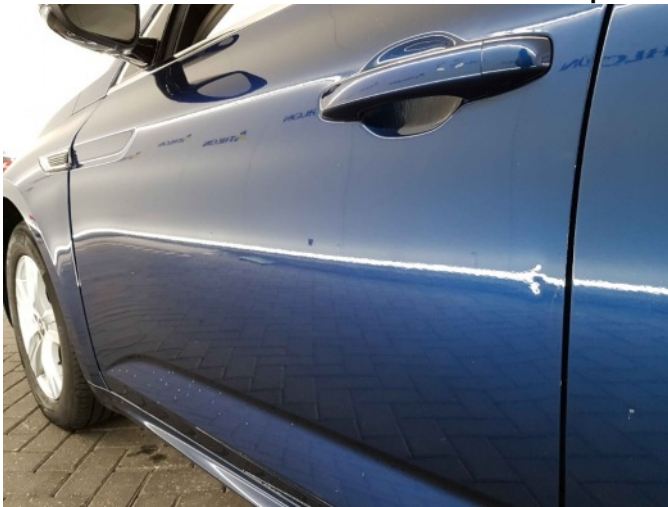
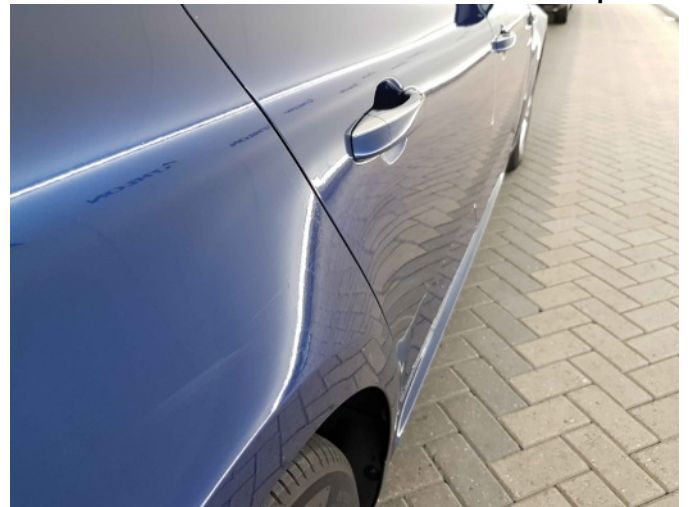
1. Diversen

Gebruikssporen
