Klantenrapport

Rapport nummer: 0000000858985-NL253
 Inspectie plaats: ALMERE
 Bezichtigingdatum: 06.10.2021
 Vlag : RH-774-H

Suzuki Vitara;Terreinwagen;Petrol;Manual;

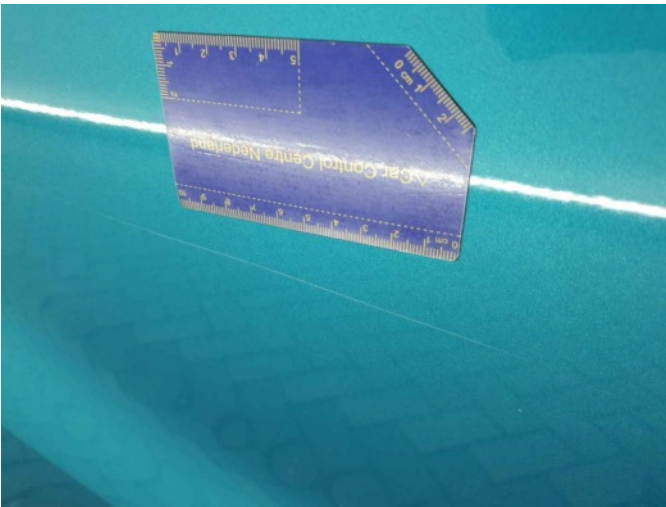
1. Portier achter - rechts

Krassen

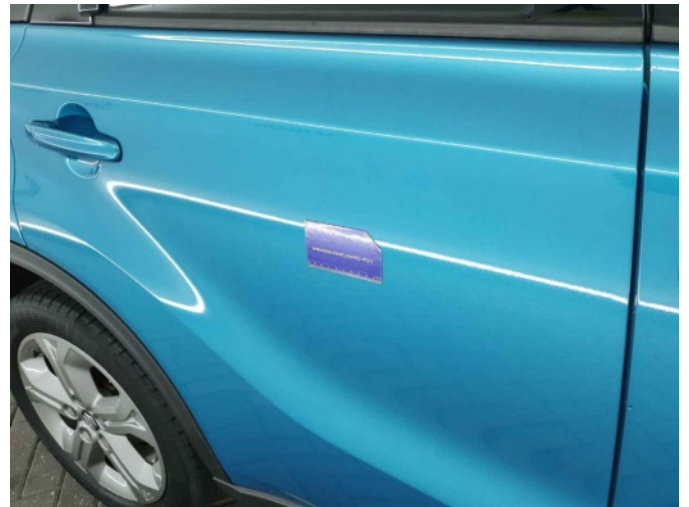
1. Portier achter - rechts

Krassen

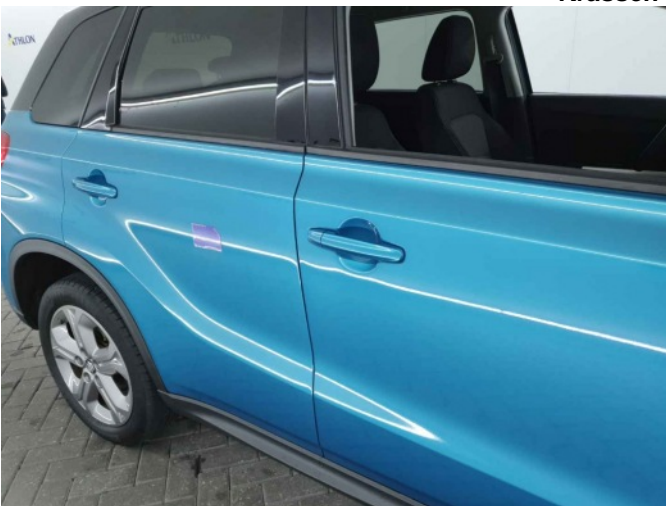
1. Portier achter - rechts

Krassen

Gebruikssporen

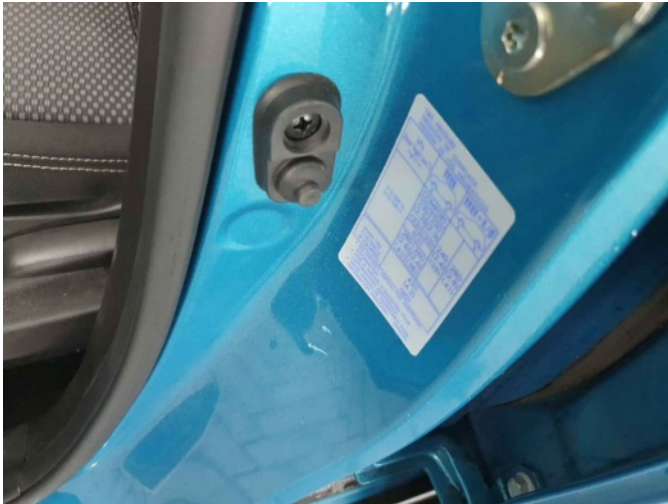
1. diverse

Gebruikssporen

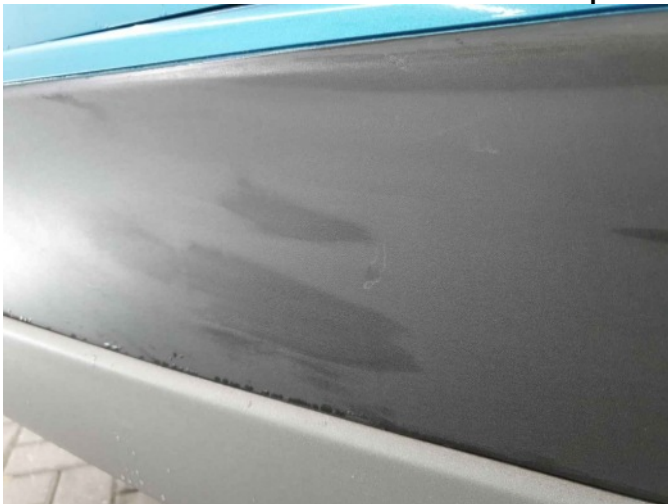
1. diverse

Gebruikssporen
