## Klantenrapport

Rapport nummer: 0000000857393-NL253  
 Inspectie plaats: ALMERE  
 Bezichtigingdatum: 08.10.2021  
 Vlag : SB-687-R

#### Toyota Aygo;Hatchback;Petrol;Manual;Grey

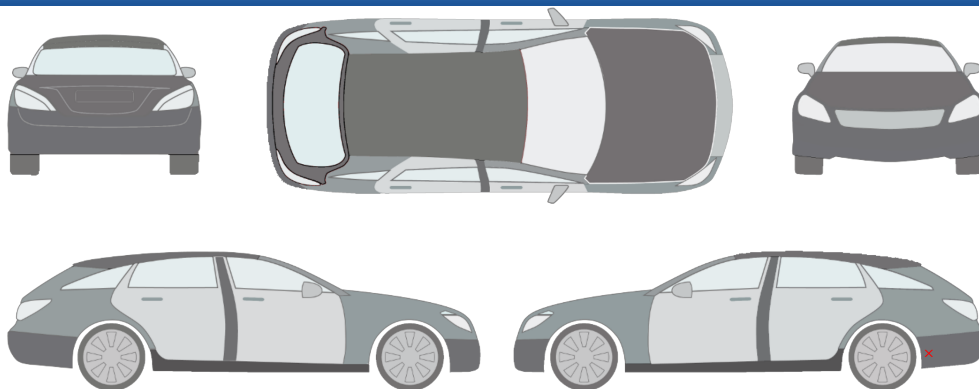
- 1.) Achterbumper | Krassen
- 2.) Diverse | Gebruikssporen

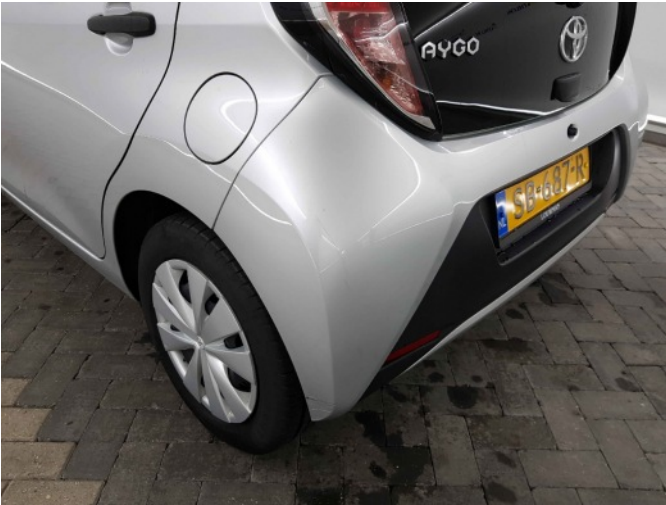
1. Achterbumper

Krassen

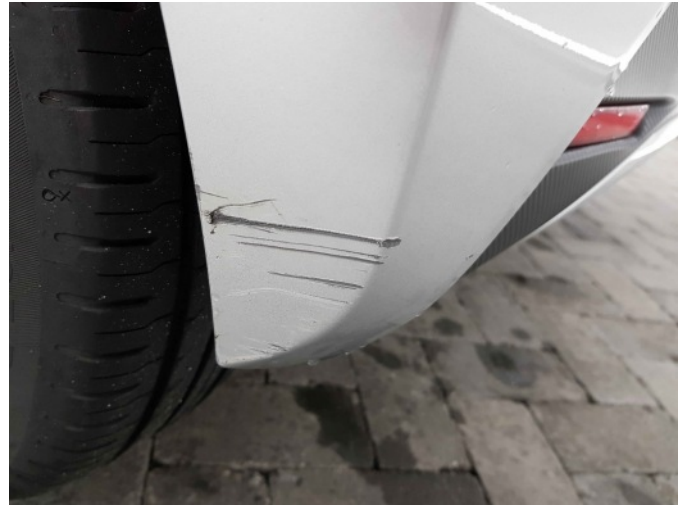
1. Achterbumper

Krassen

Gebruikssporen

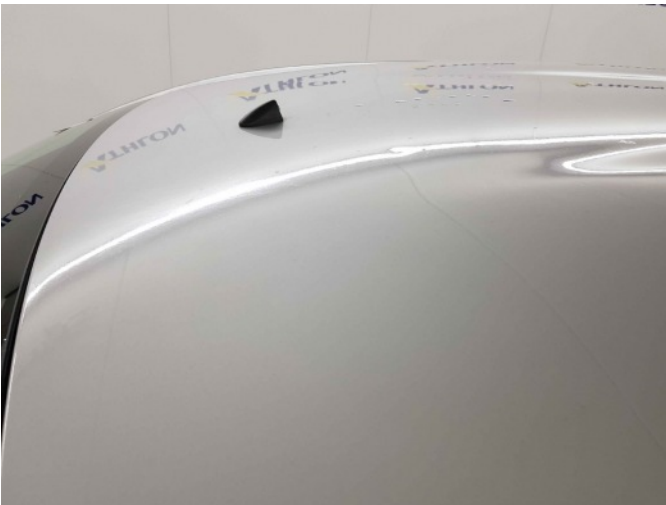
1. Diverse

Gebruikssporen

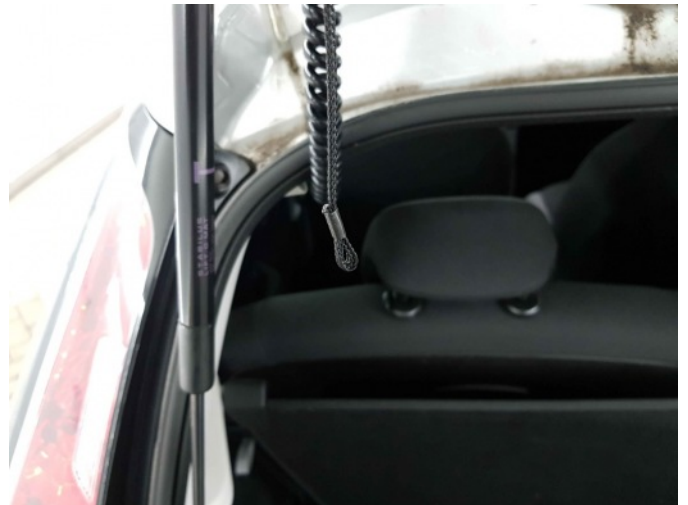
1. Diverse

Gebruikssporen

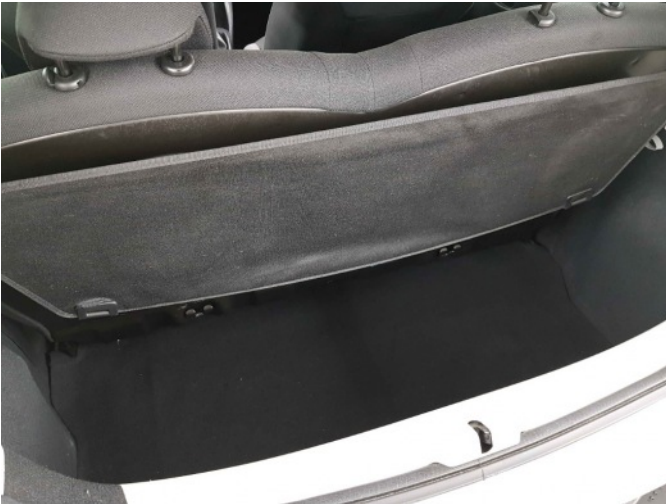
1. Diverse

**Gebruikssporen**

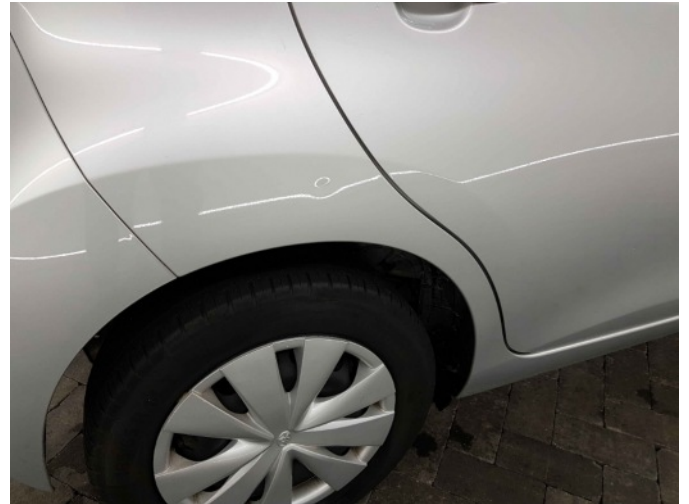
1. Diverse

**Gebruikssporen**

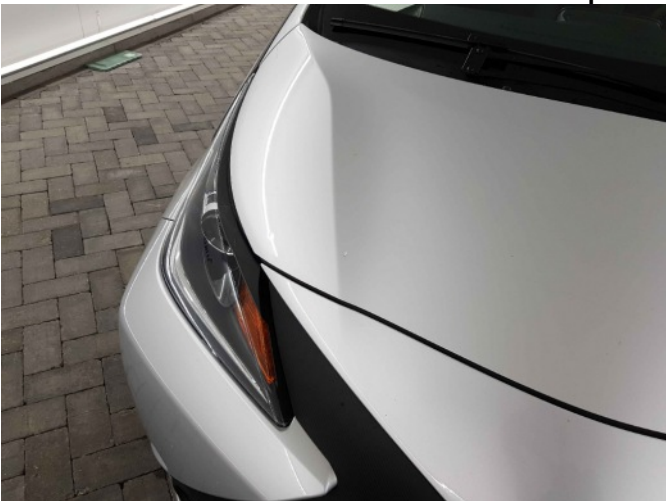
1. Diverse

**Gebruikssporen**
