**Rapport nummer:** 0000000859896-NL170  
**Inspectie plaats:** ALMERE  
**Bezichtigingdatum:** 11.10.2021  
**Vlag :** PX-247-D

##### Skoda Octavia Combi;Hatchback;Diesel;Manual;White

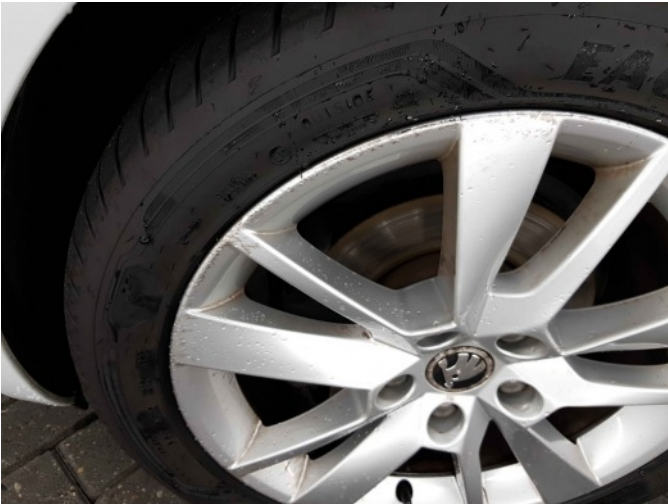
1. Diversen

Gebruikssporen

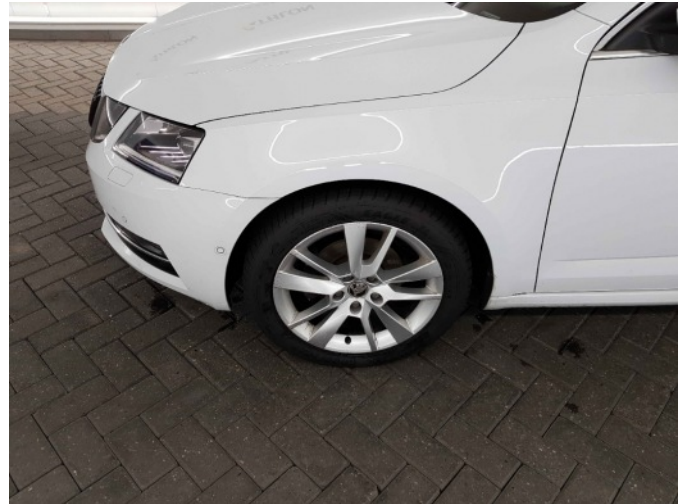
1. Diversen

**Gebruikssporen**

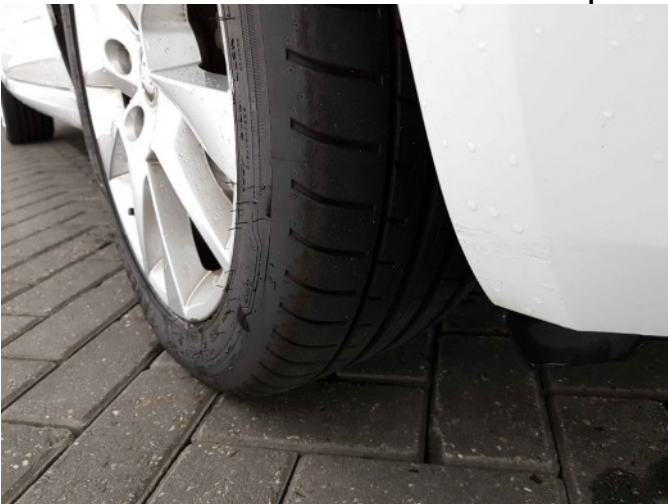
1. Diversen

**Gebruikssporen**

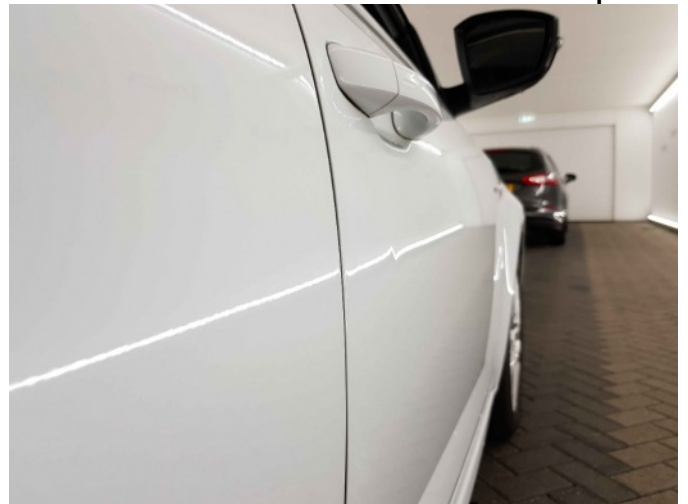
1. Diversen

**Gebruikssporen**
