Klantenrapport

Rapport nummer: 0000000858787-NL253
Inspectie plaats: ALMERE
Bezichtigingdatum: 07.10.2021
Vlag : RG-136-R

Opel Karl;Hatchback;Petrol;Manual;White

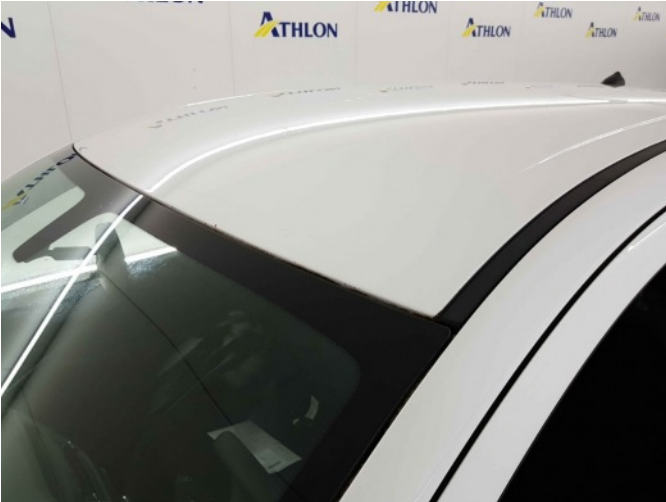
1. Diverse

Gebruikssporen

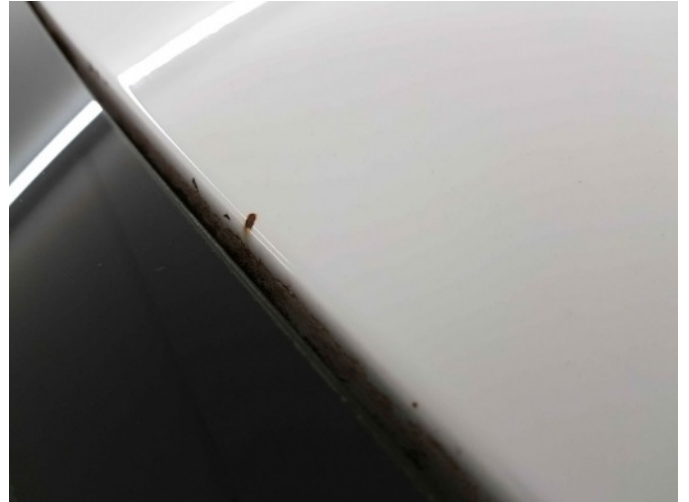
1. Diverse

Gebruikssporen

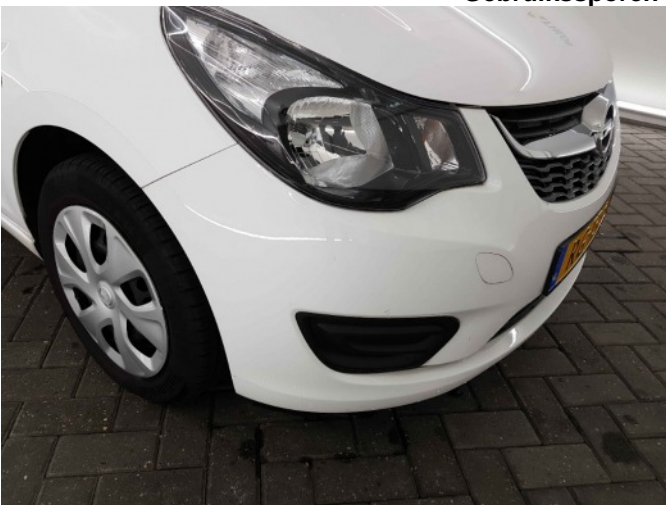
1. Diverse

Gebruikssporen

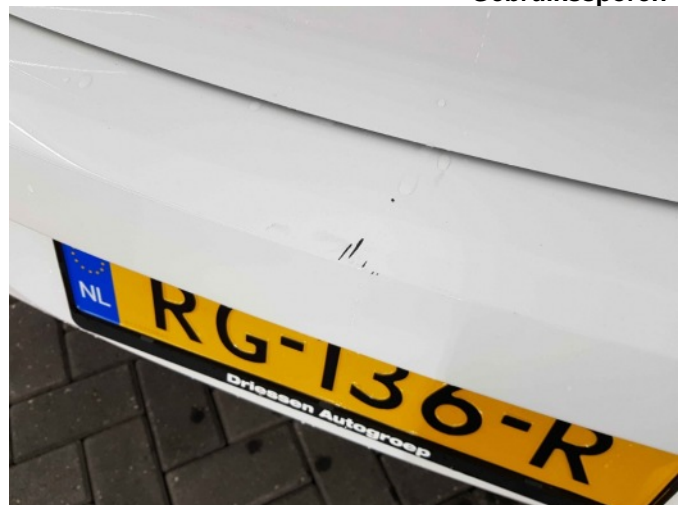
1. Diverse

Gebruikssporen
