## Klantenrapport

Rapport nummer: 0000000858623-NL253  
 Inspectie plaats: ALMERE  
 Bezichtigingdatum: 05.10.2021  
 Vlag : PN-219-B

#### Skoda Octavia Combi;Hatchback;Diesel;Manual;Grey

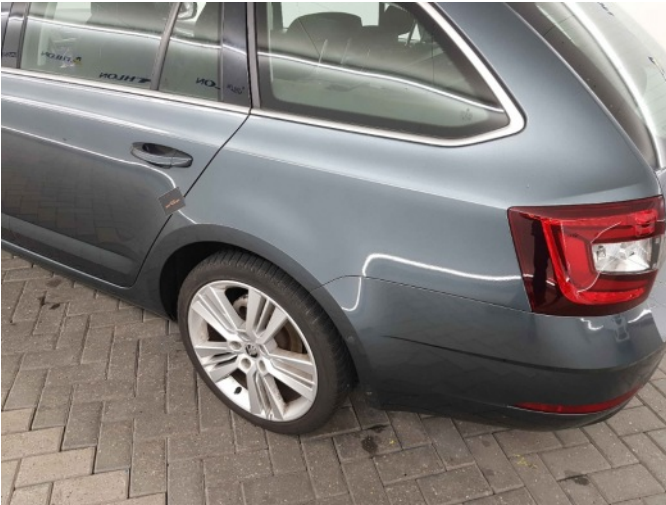
1. Zijwand - achter - Links

**Deuk/Deuken**

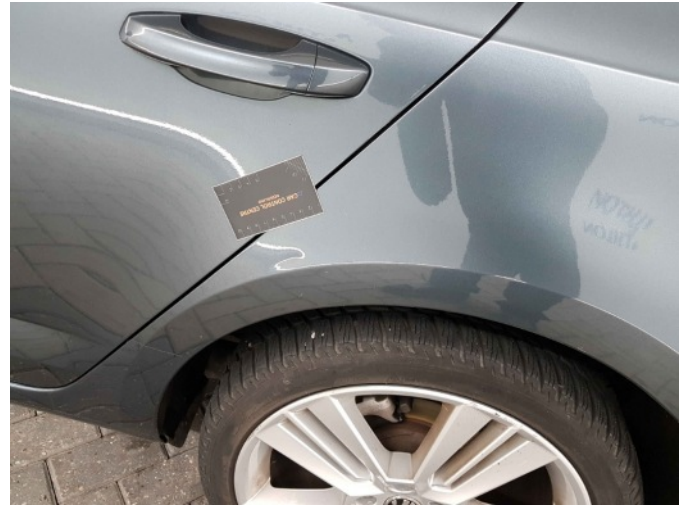
1. Zijwand - achter - Links

**Deuk/Deuken**

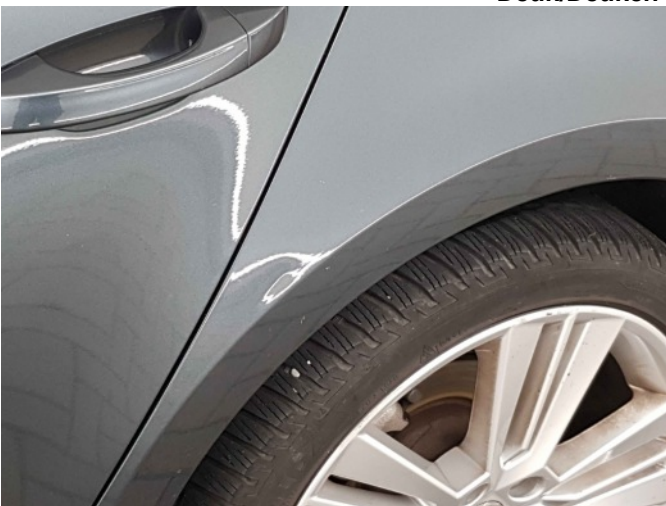
1. Zijwand - achter - Links

**Deuk/Deuken**

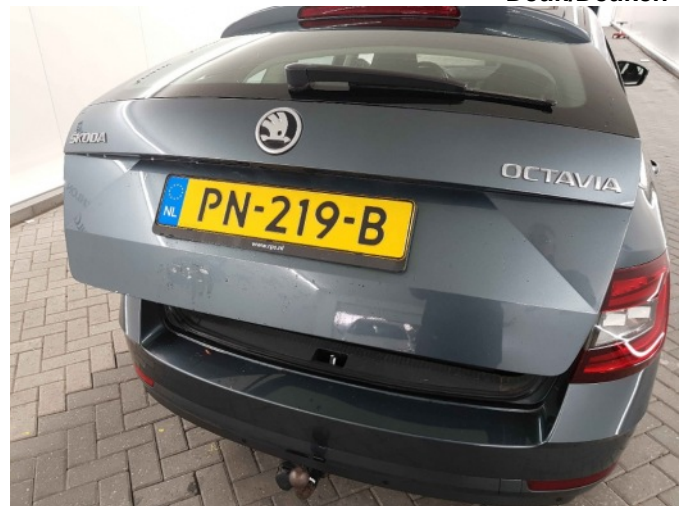
2. Achterklep

**Krassen**

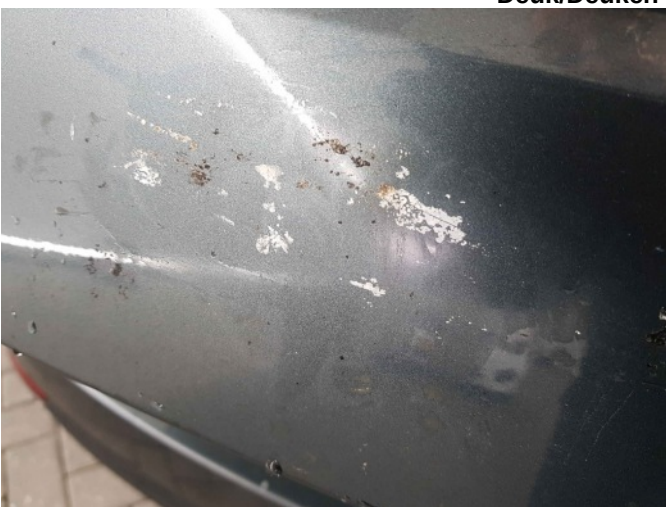
2. Achterklep

**Krassen**

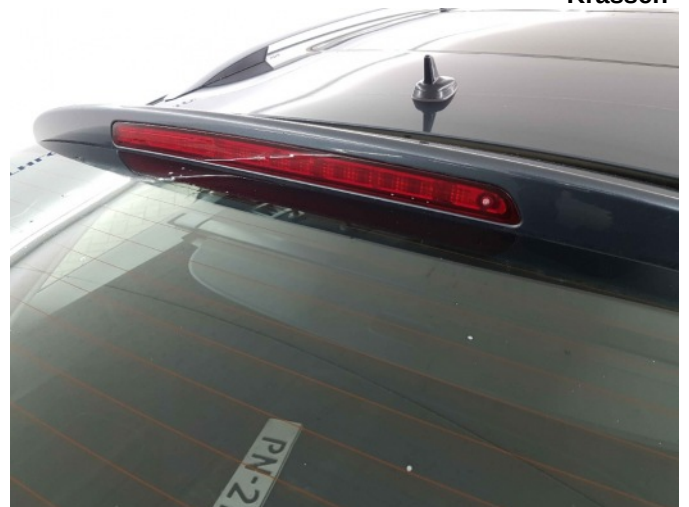
2. Achterklep

**Krassen**

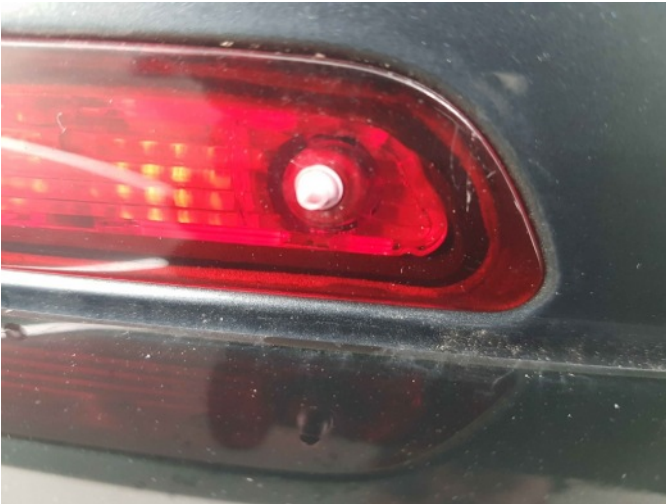
2. Achterklep

**Krassen**

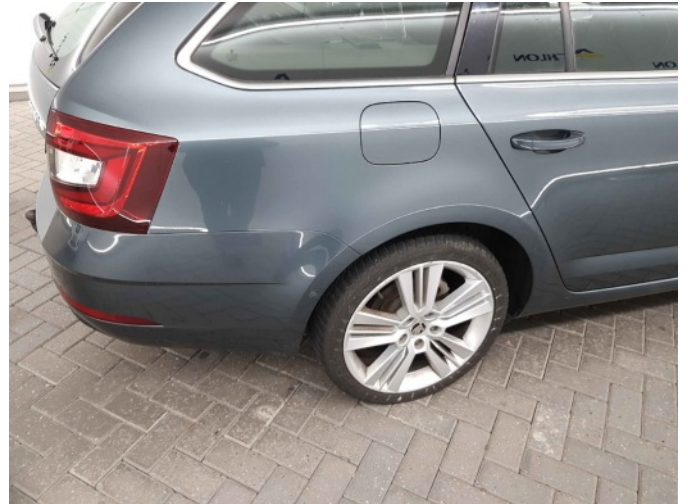
3. Velg achter- rechts

**Beschadigd**

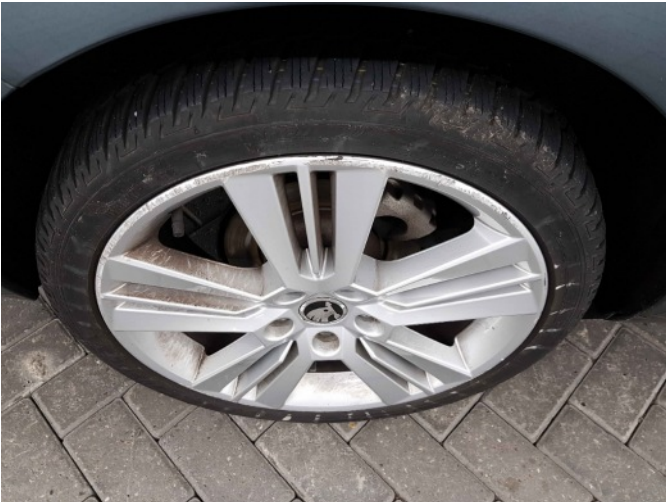
3. Velg achter- rechts

**Beschadigd**

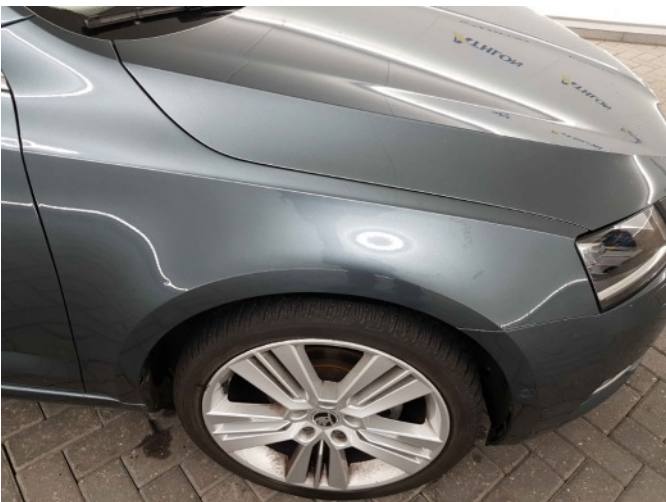
1. Diverse

**Gebruikssporen**
