## Klantenrapport

Rapport nummer: 0000000857691-NL253  
 Inspectie plaats: ALMERE  
 Bezichtigingdatum: 05.10.2021  
 Vlag : PL-932-R

#### Opel Karl;Hatchback;Petrol;Manual;Off White

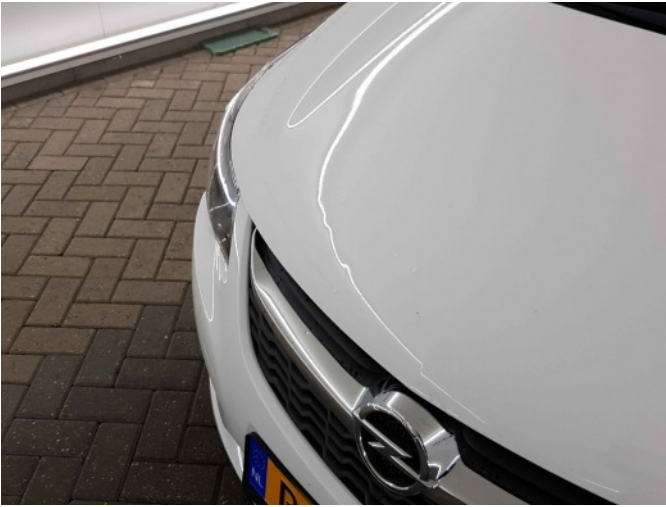
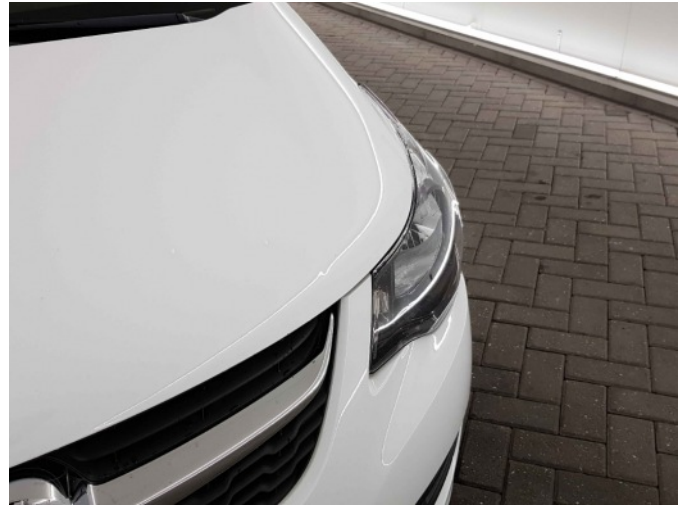
1. MK 5x20mm

Deuk/Deuken

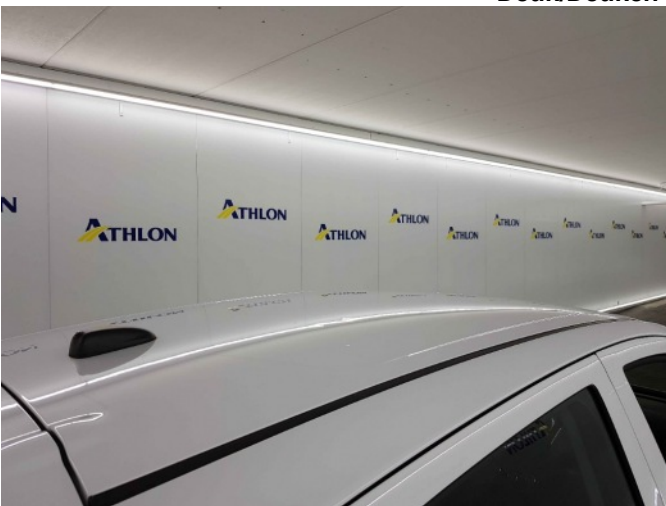
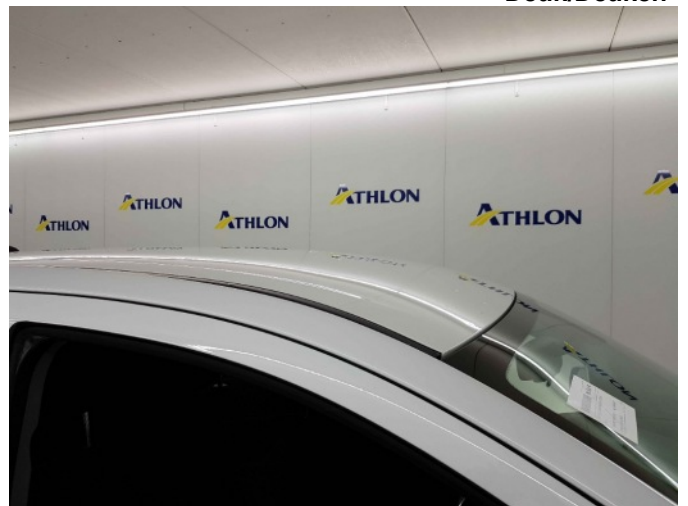
2. Dak 10x15mm

Hagelschade

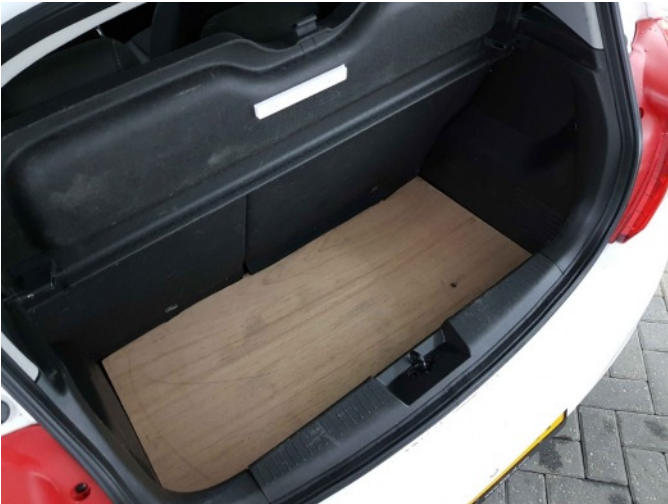
1. Bodemplaat

**Gebruikssporen**

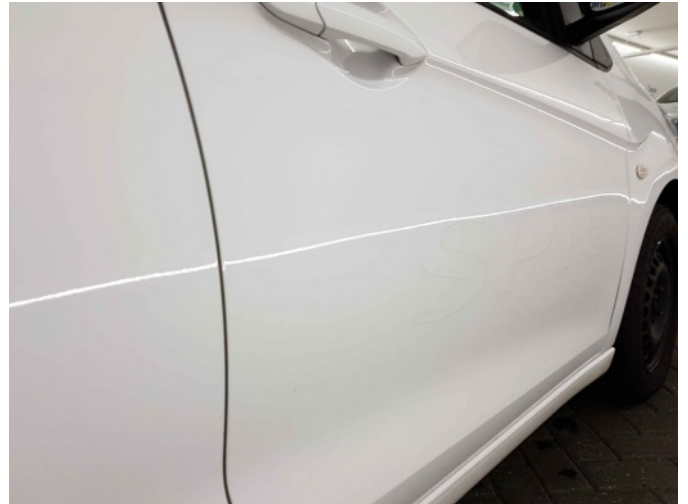
2. Diversen

**Gebruikssporen**

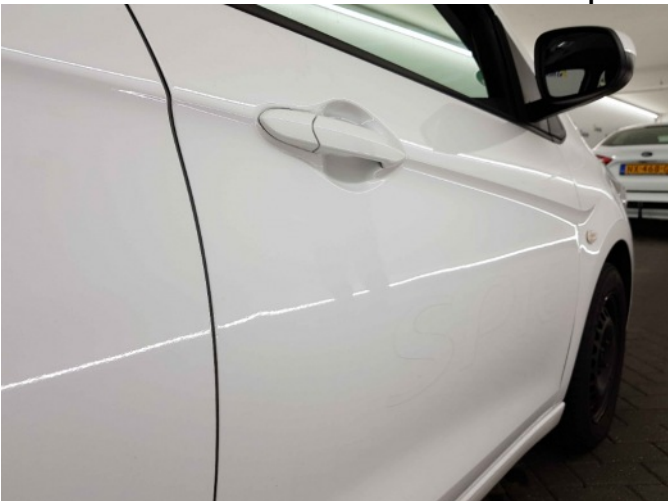
2. Diversen

**Gebruikssporen**

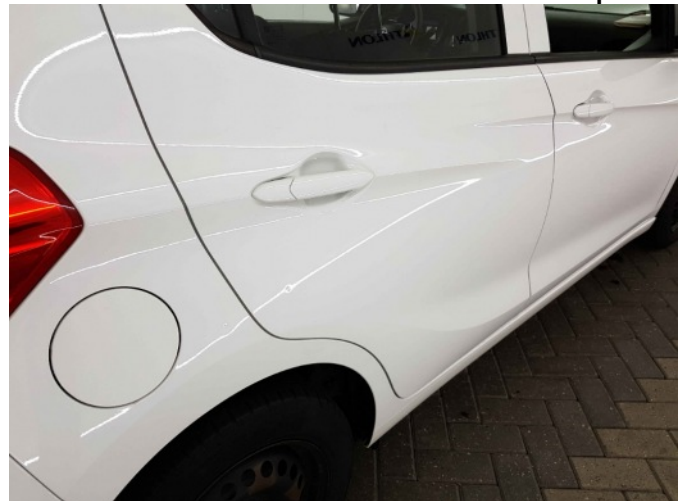
2. Diversen

**Gebruikssporen**

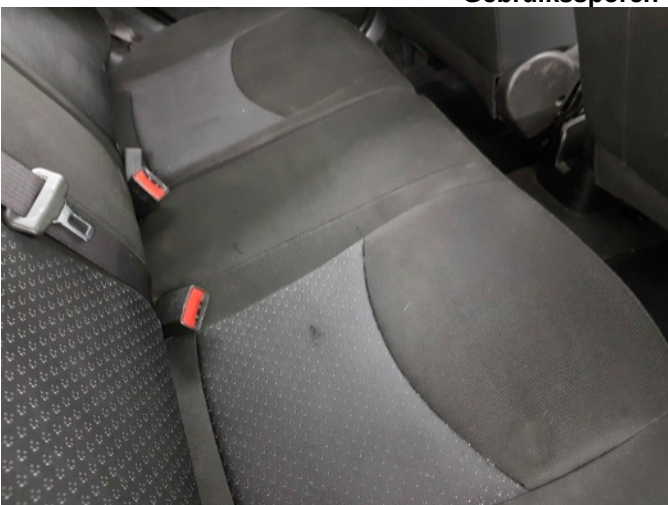
2. Diversen

**Gebruikssporen**

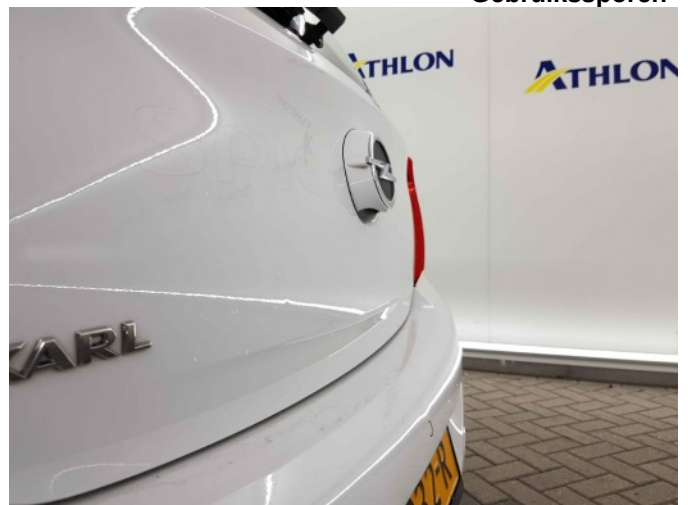
2. Diversen

**Gebruikssporen**
