## Klantenrapport

Rapport nummer: 0000000857634-NL253  
 Inspectie plaats: ALMERE  
 Bezichtigingdatum: 08.10.2021  
 Vlag : ND-260-J

#### Renault MÃ©gane Estate;Hatchback;Petrol;Manual;Blue

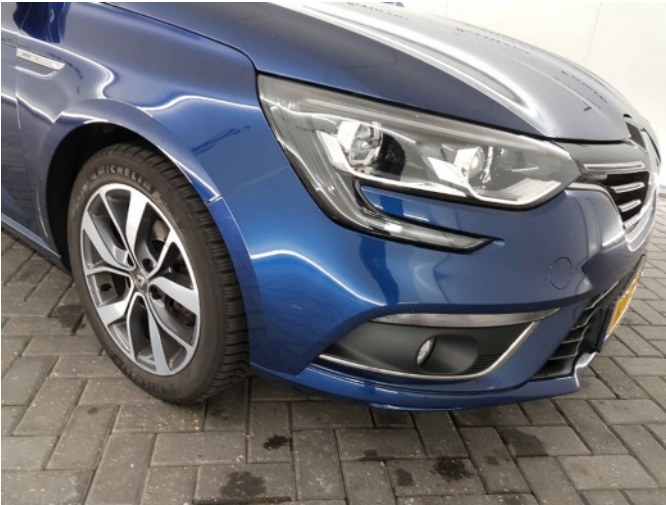
1. Voorbumper

Schaafplek

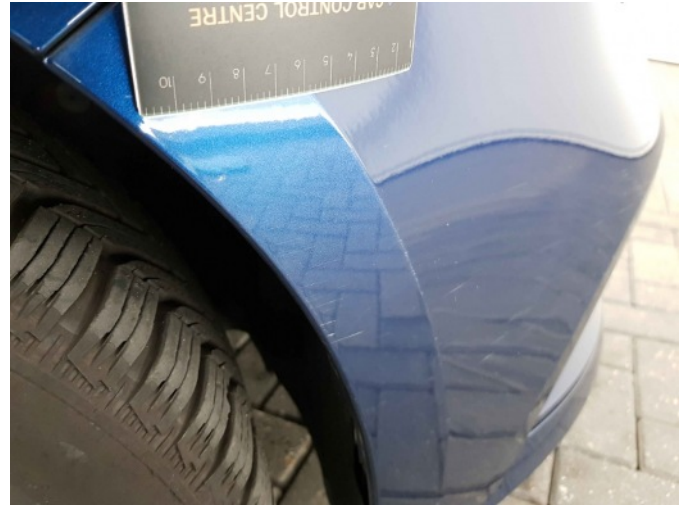
1. Voorbumper

Schaafplek

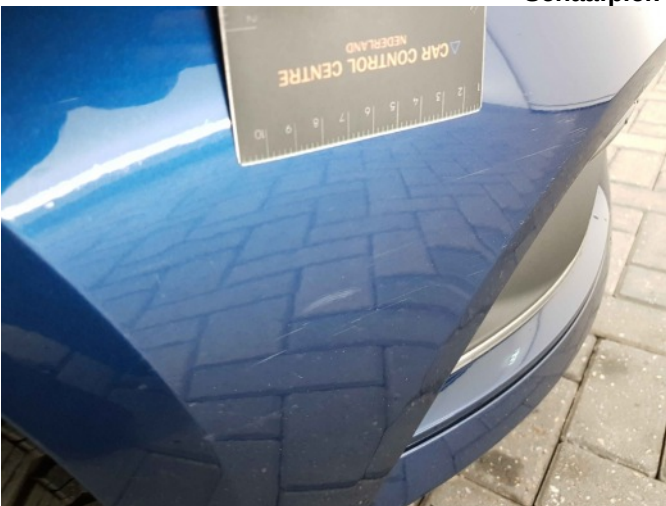
1. Voorbumper

Schaafplek

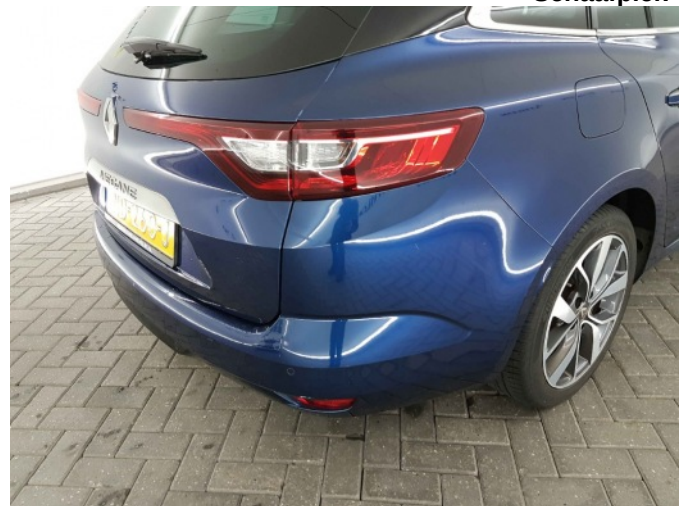
2. Achterbumper

Schaafplek

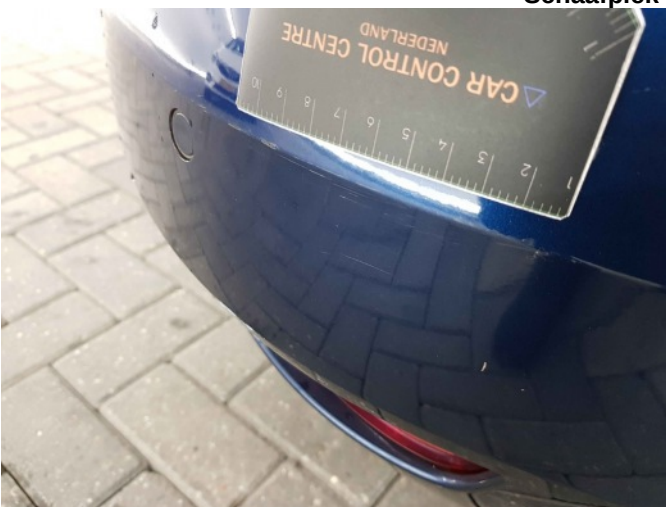
2. Achterbumper

Schaafplek

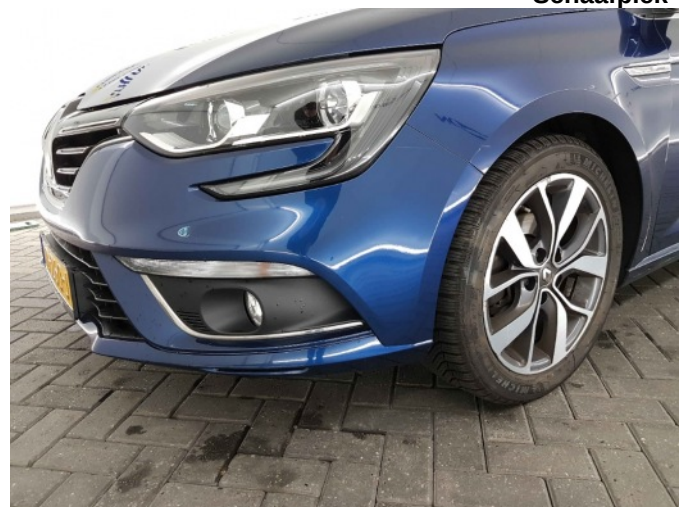
3. Voorbumper

Schaafplek

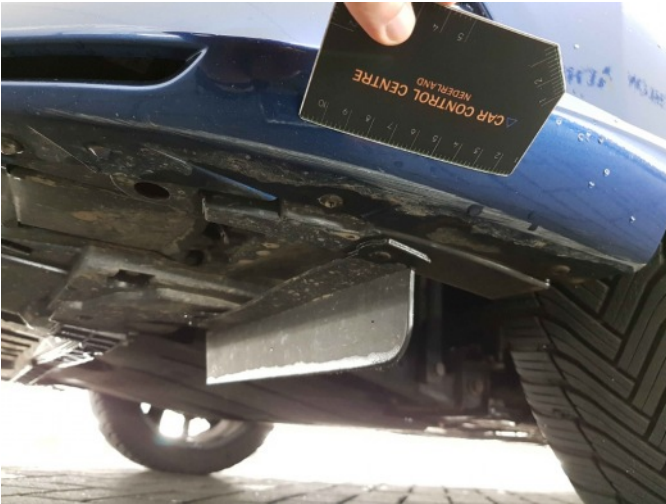
3. Voorbumper

**Schaafplek**

**Gebruikssporen**

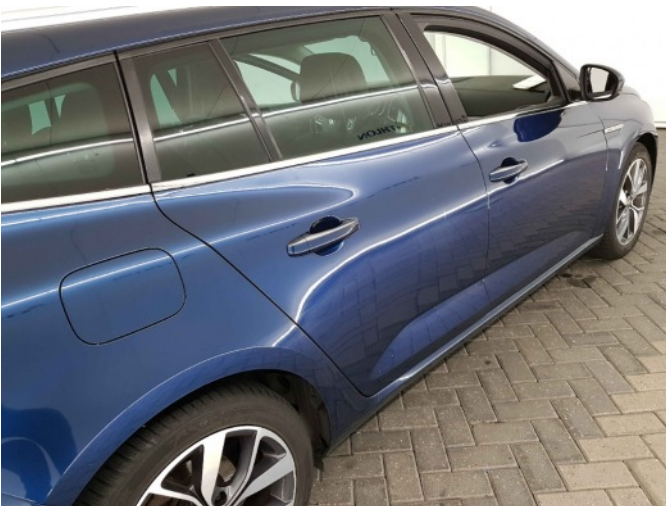
1. Diverse

**Gebruikssporen**

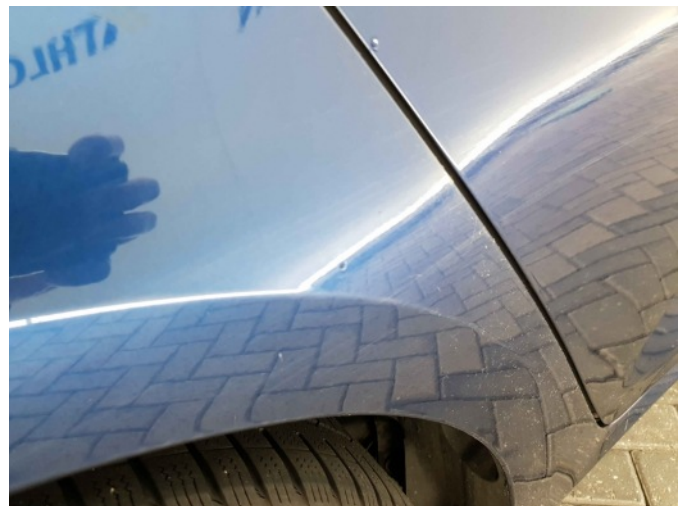
1. Diverse

**Gebruikssporen**

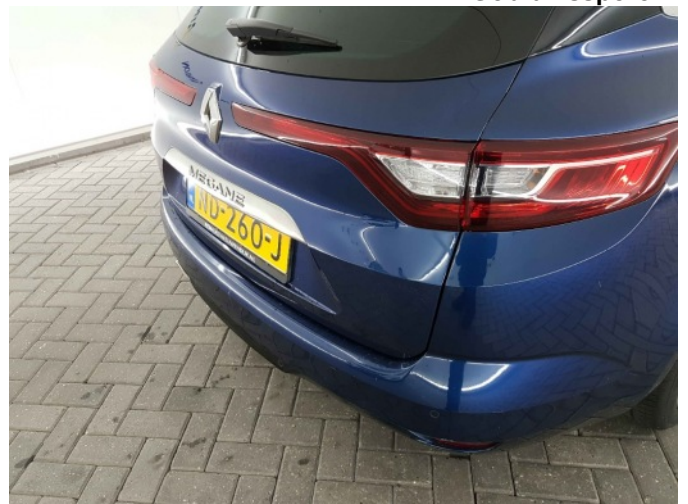
1. Diverse

**Gebruikssporen**

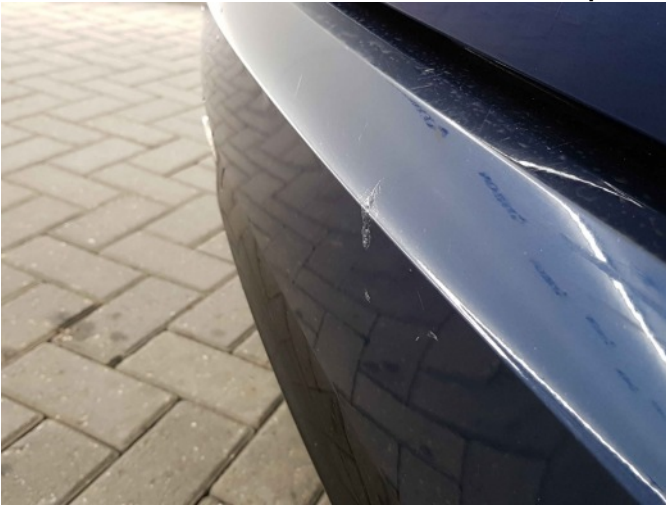
1. Diverse

**Gebruikssporen**

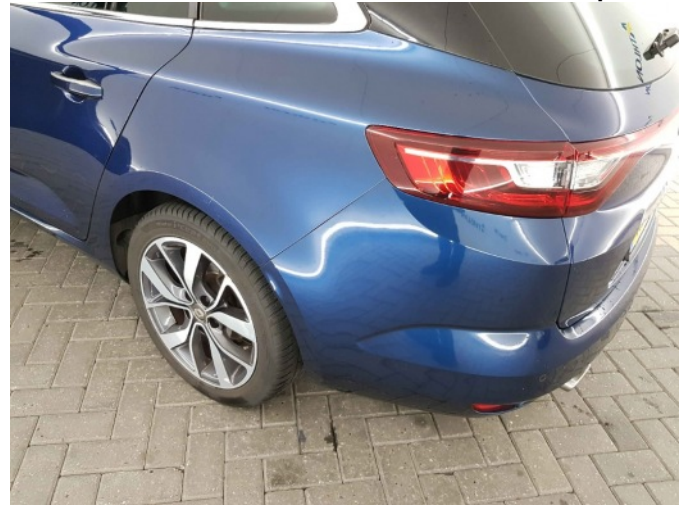
1. Diverse

**Gebruikssporen**

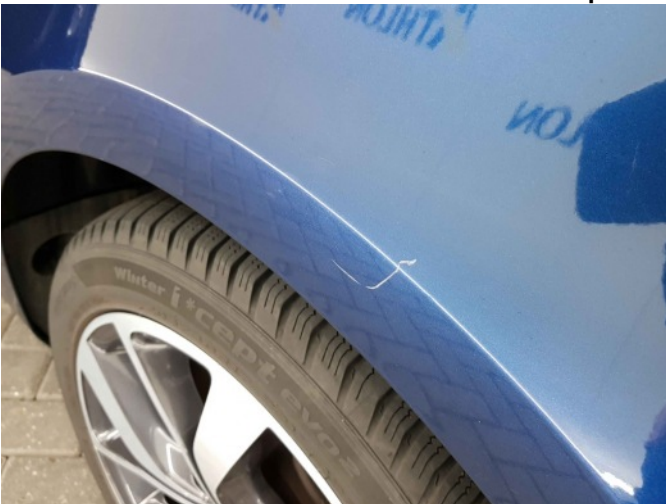
1. Diverse

**Gebruikssporen**

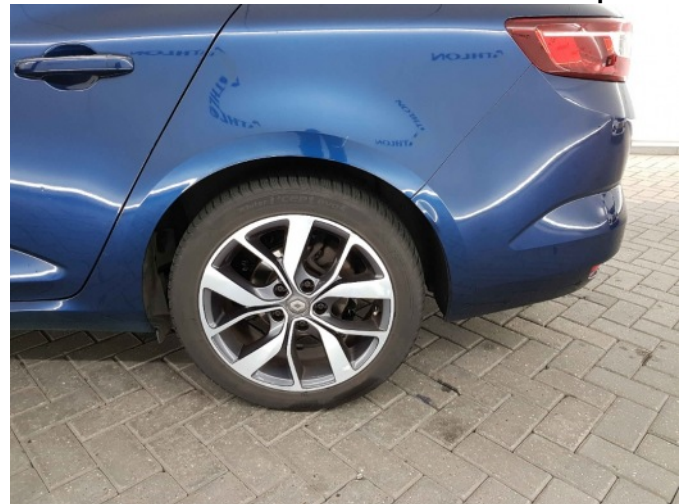
1. Diverse

**Gebruikssporen**

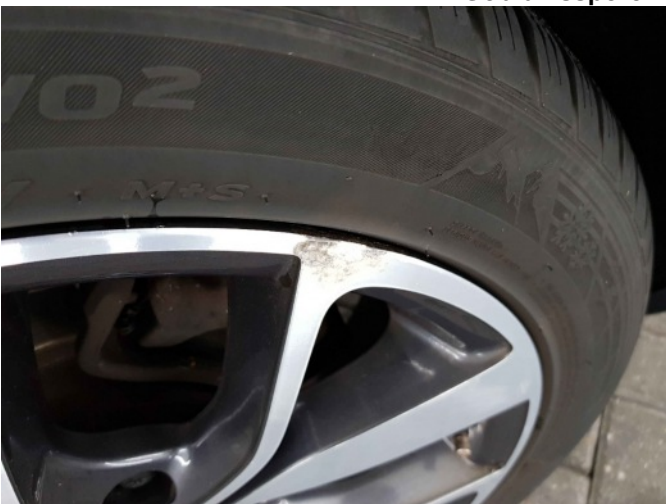
1. Diverse

**Gebruikssporen**

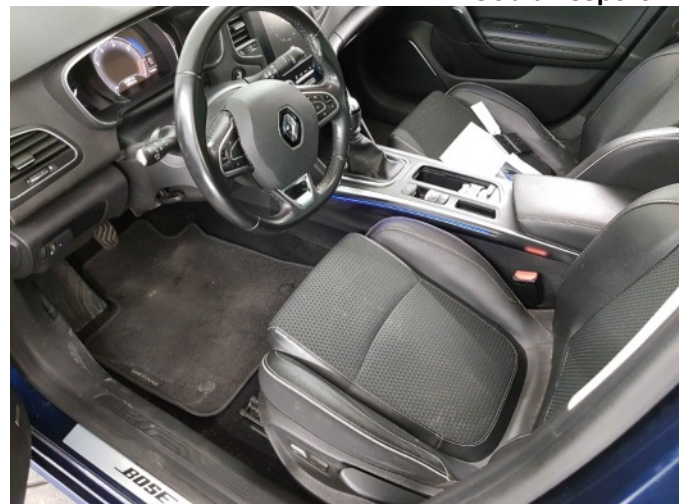
1. Diverse

**Gebruikssporen**

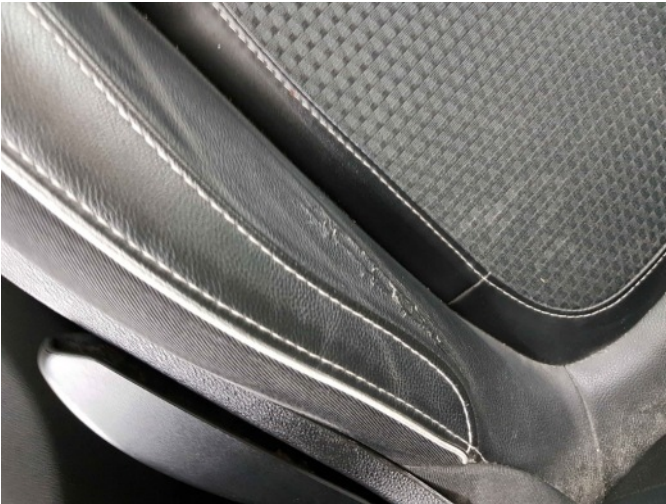
1. Diverse

**Gebruikssporen**

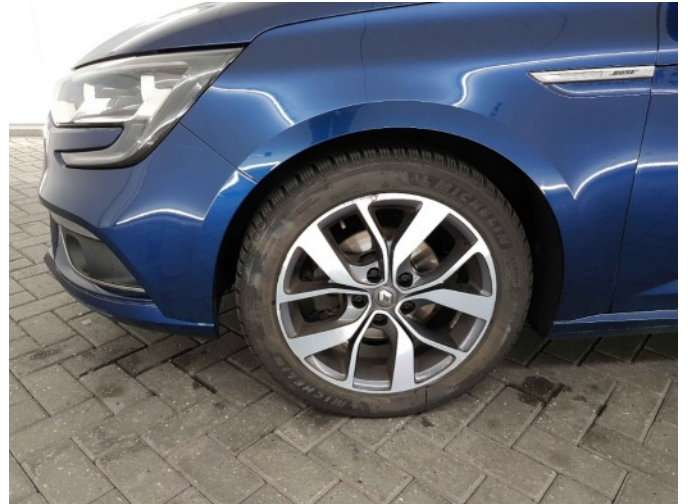
1. Diverse

**Gebruikssporen**

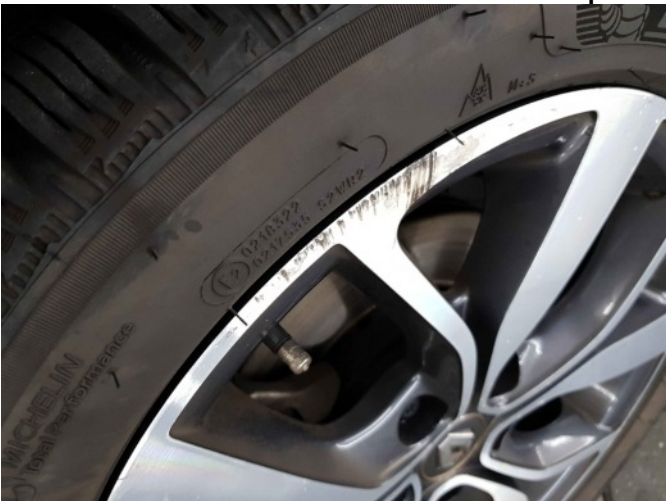
1. Diverse

**Gebruikssporen**

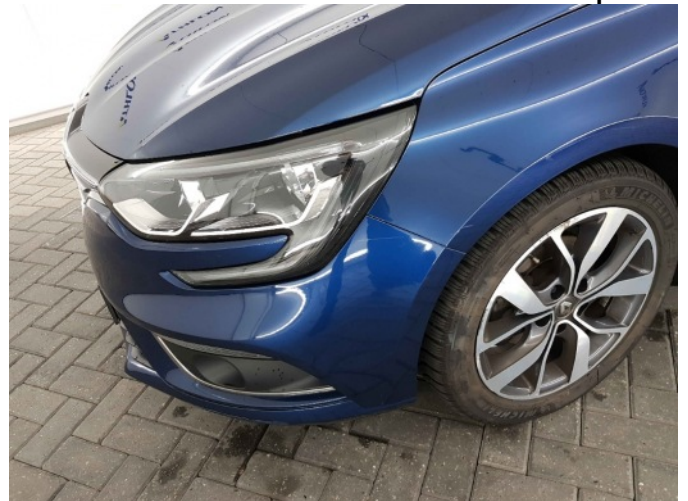
1. Diverse

**Gebruikssporen**

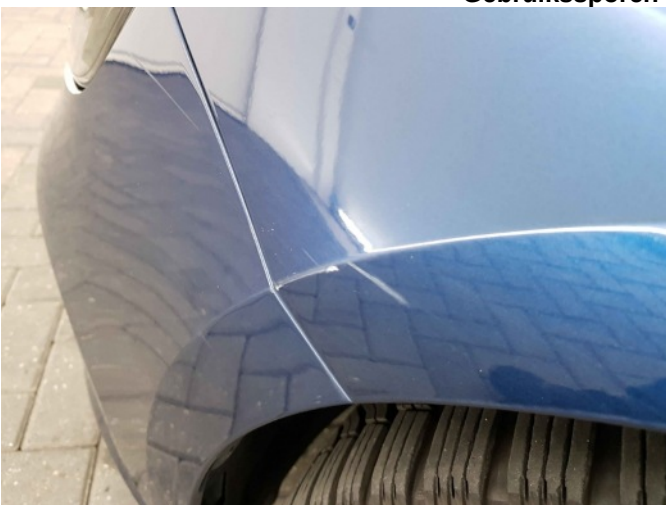
1. Diverse

**Gebruikssporen**

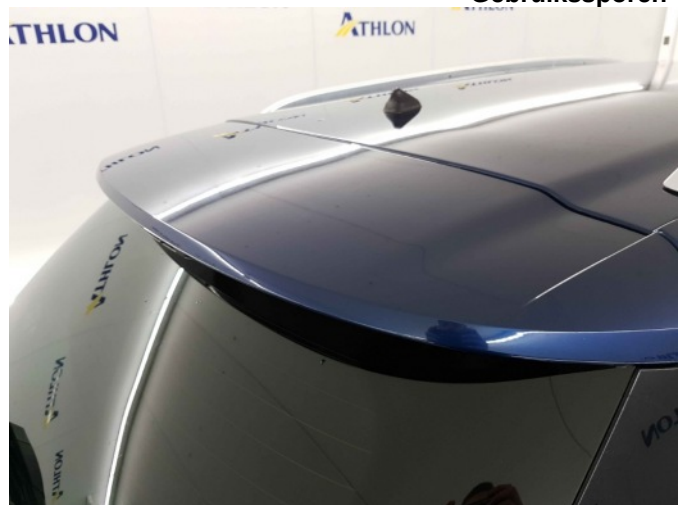
1. Diverse

**Gebruikssporen**

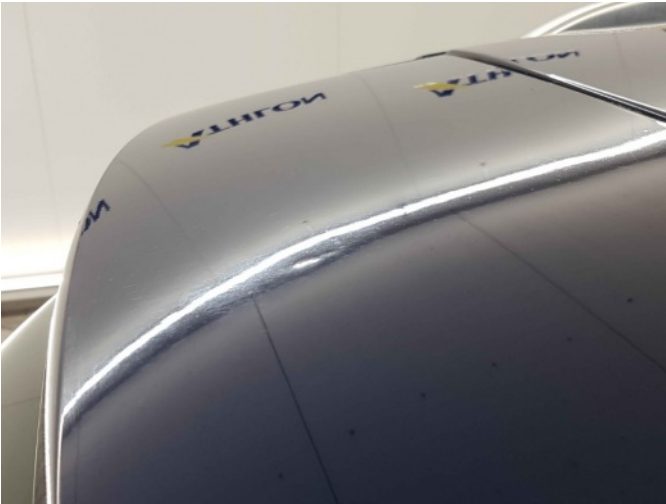
1. Diverse

**Gebruikssporen**
