Klantenrapport

Rapport nummer: 0000000858838-NL253
 Inspectie plaats: ALMERE
 Bezichtigingdatum: 06.10.2021
 Vlag : V-257-BF

Volkswagen Transporter GB;Bestelauto;Diesel;Automatic;Grey

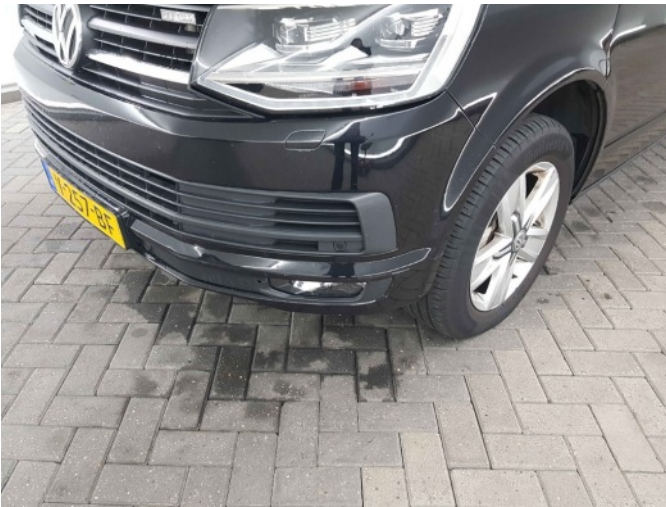
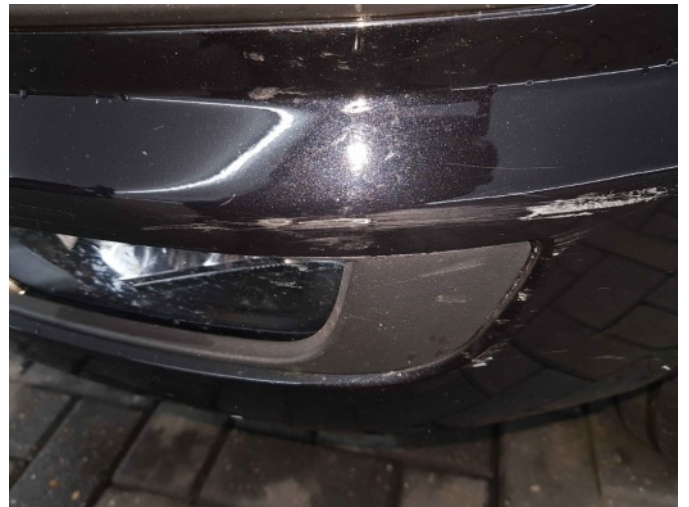
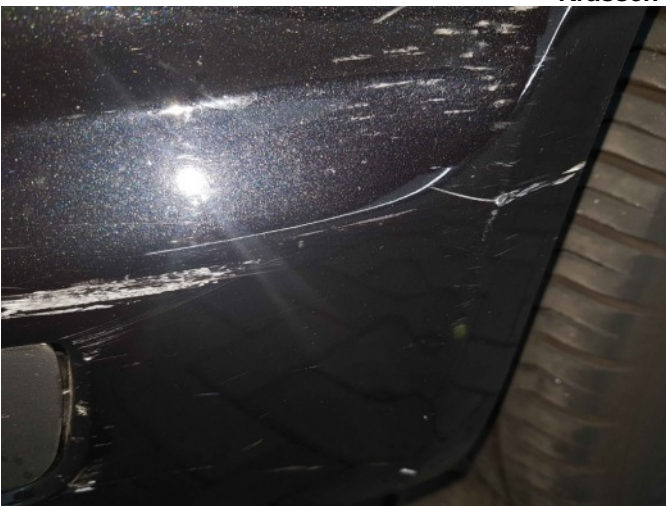
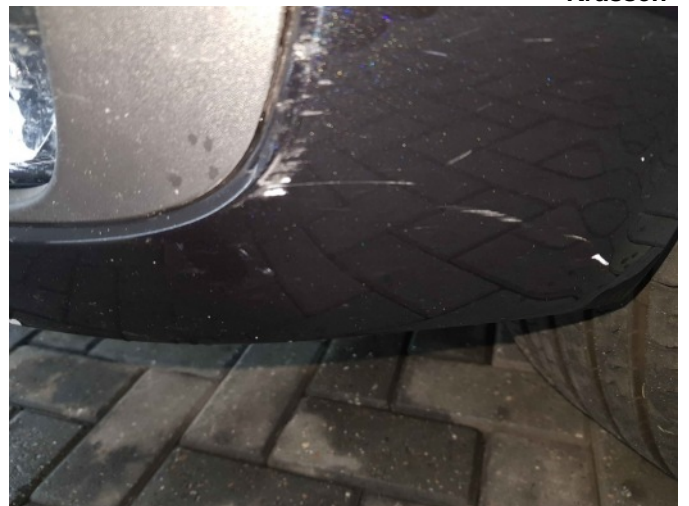
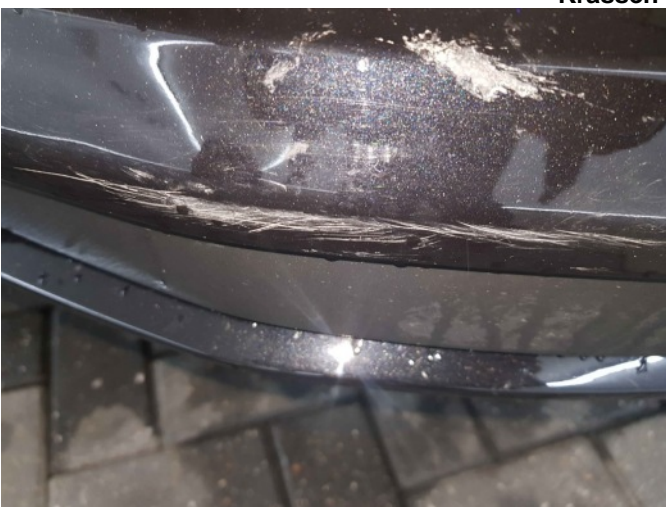
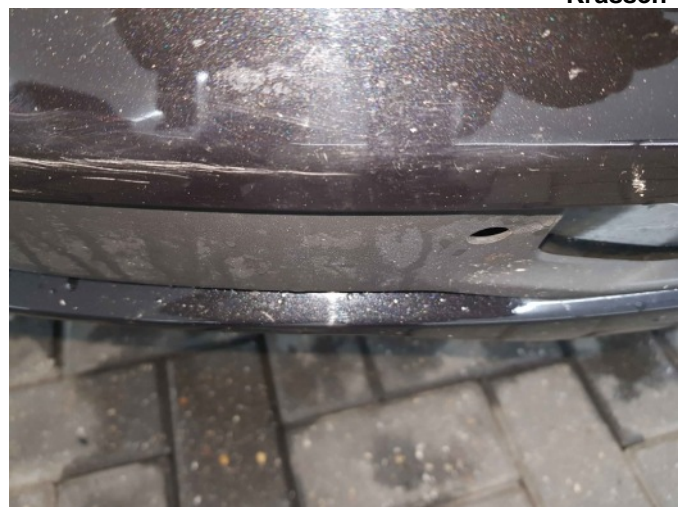
1. Voorbumper

- 1.) Voorbumper | Krassen
- 2.) Motorkap | Deuk/Deuken
- 3.) Portier achter - rechts | Krassen
- 4.) Achterklep | Krassen
- 5.) Achterbumper | Deuk/Deuken
- 6.) Linker voorstoel | Breuk / barst / scheur
- 7.) Bekleding achterklep | Breuk / barst / scheur
- 8.) Diverse | Gebruikssporen

Krassen

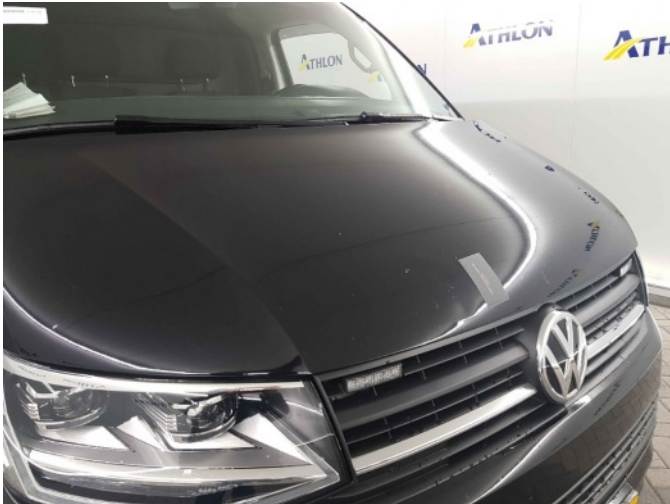
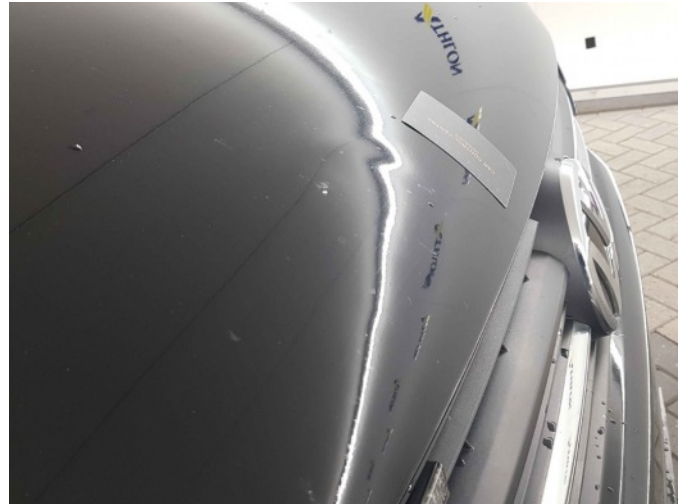
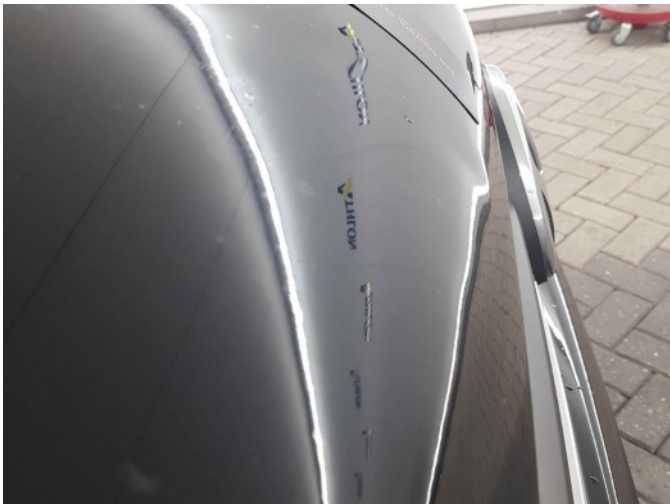
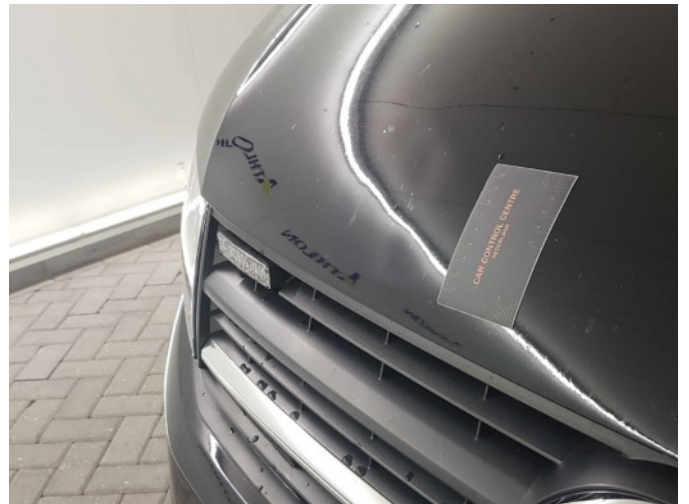
2. Motorkap

Deuk/Deuken

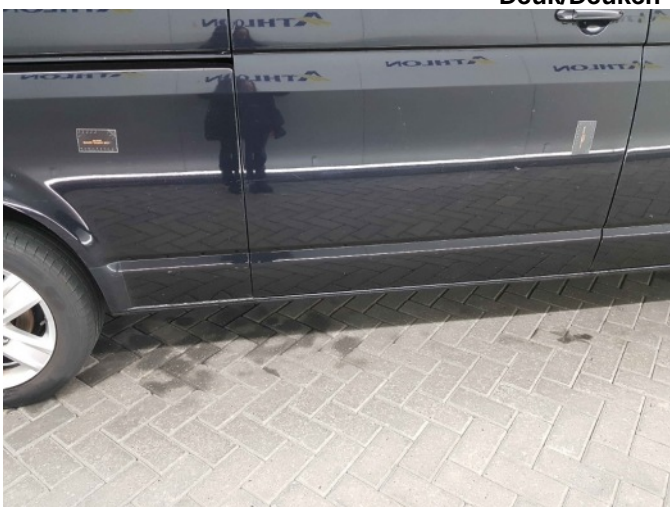
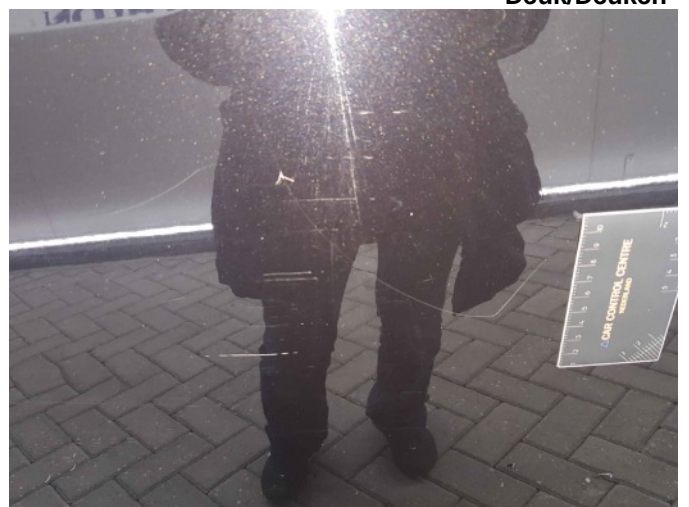
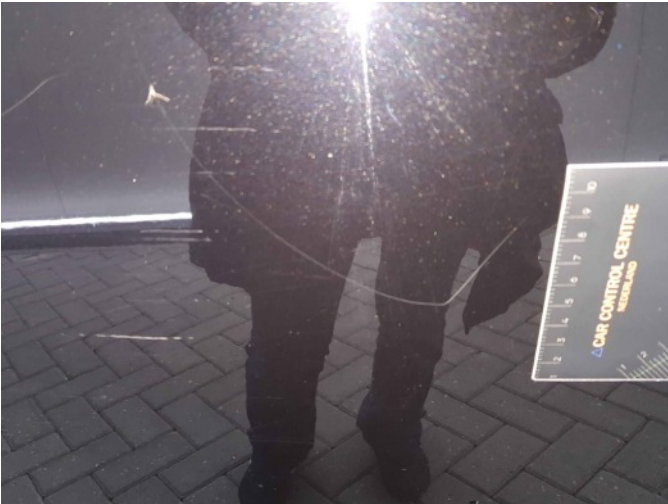
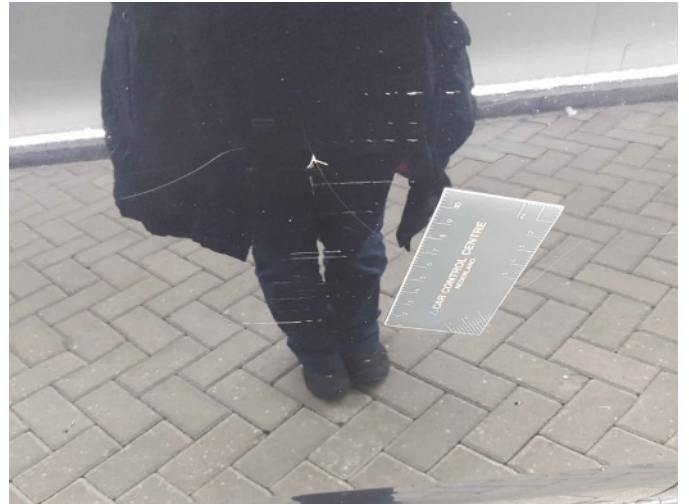
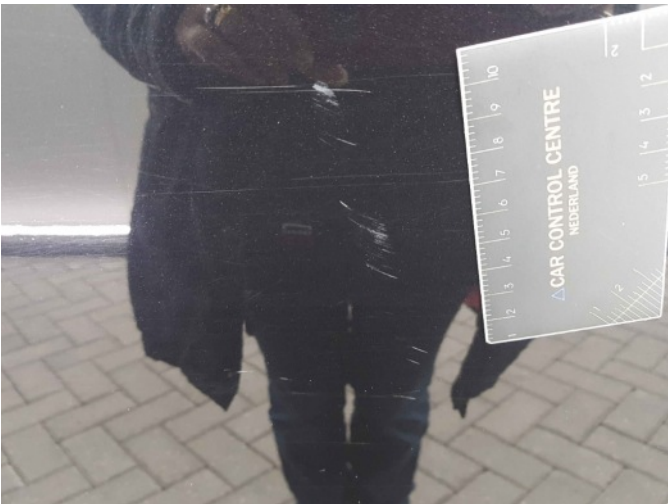
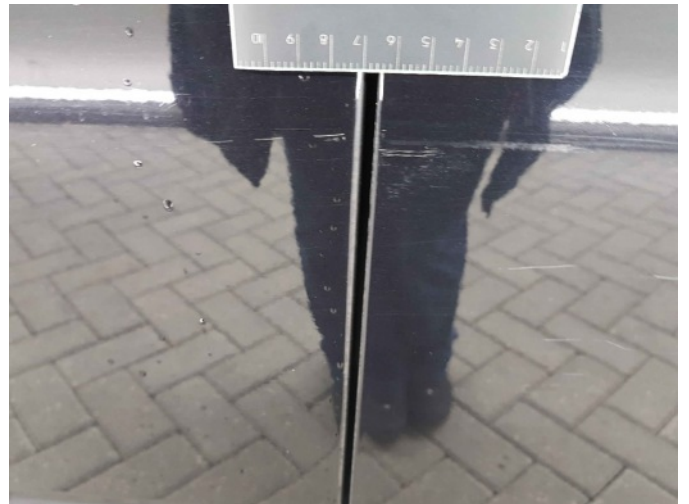
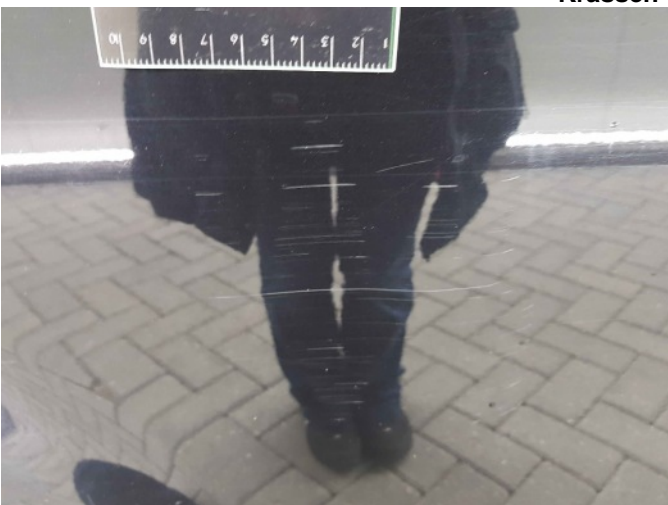
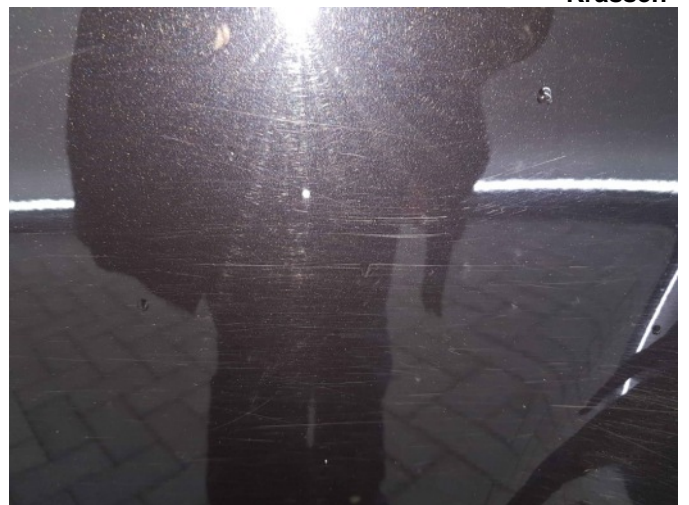
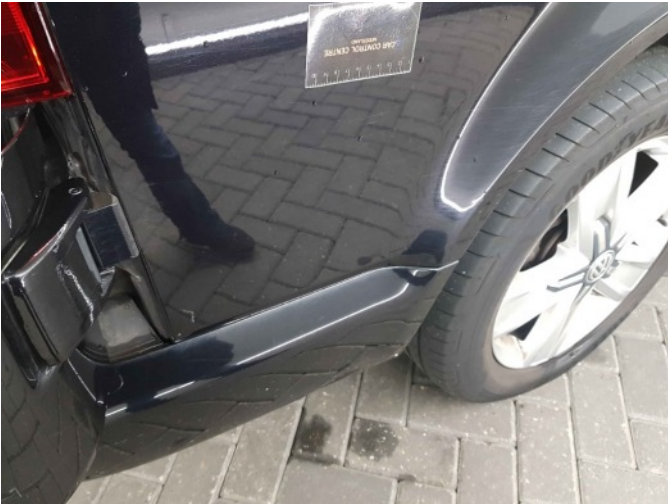
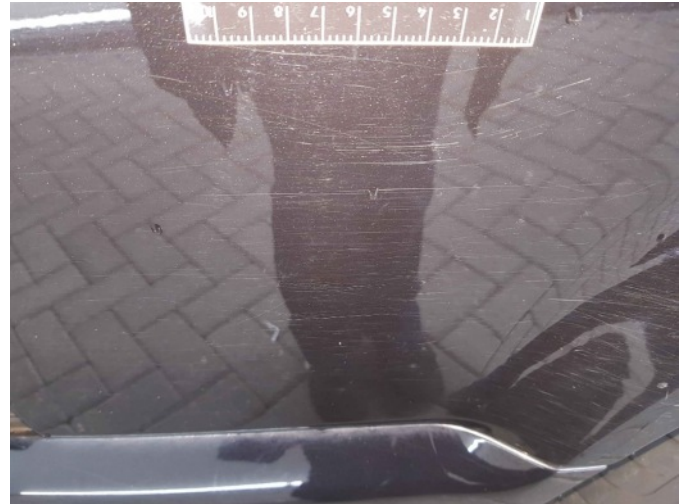
3. Portier achter - rechts

Krassen

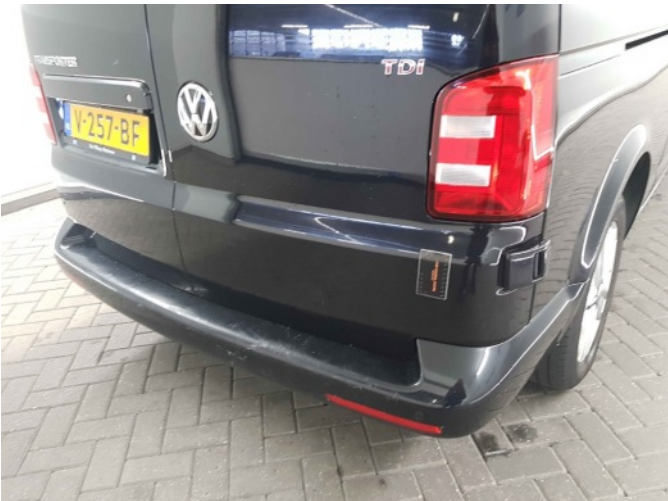
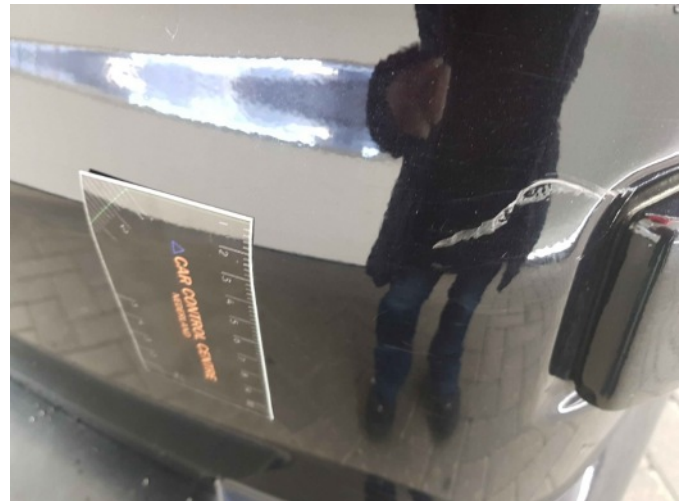
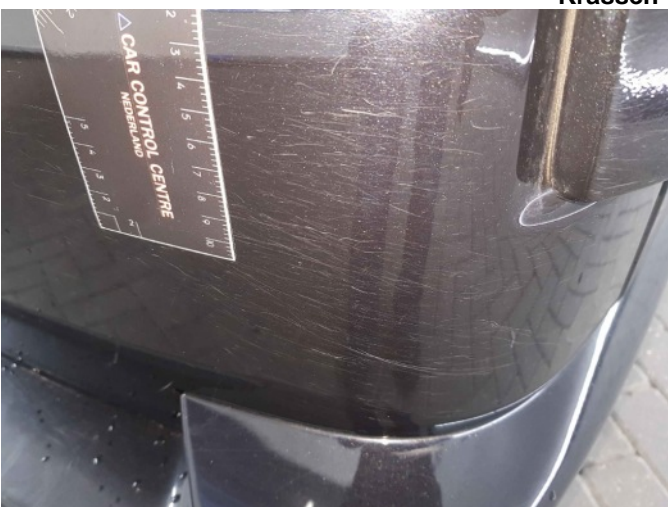
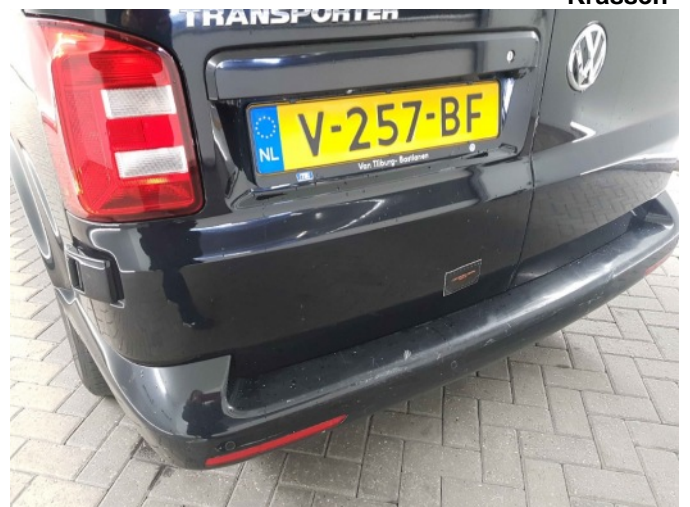
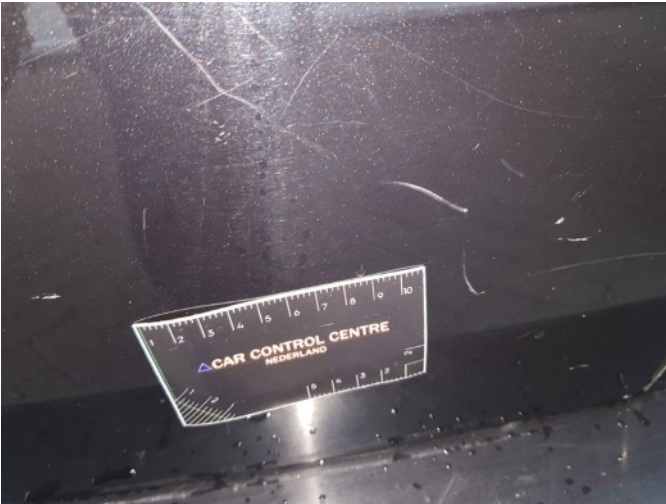
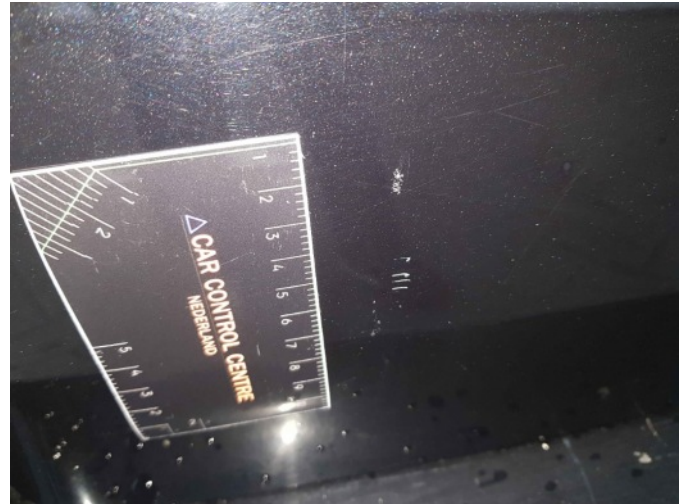
4. Achterklep

Krassen

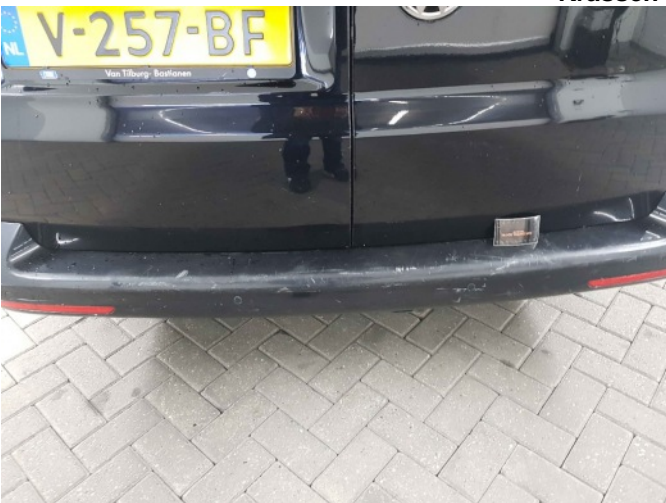
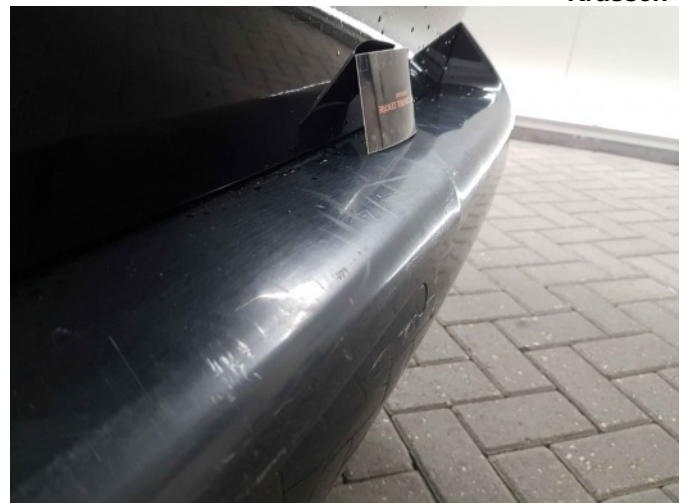
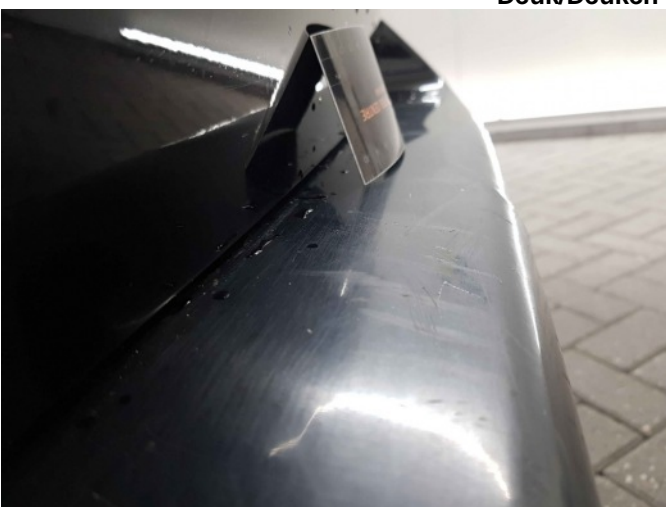
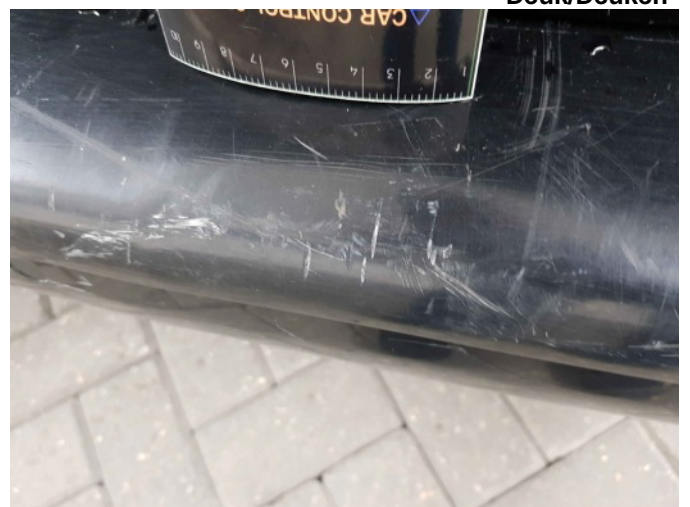
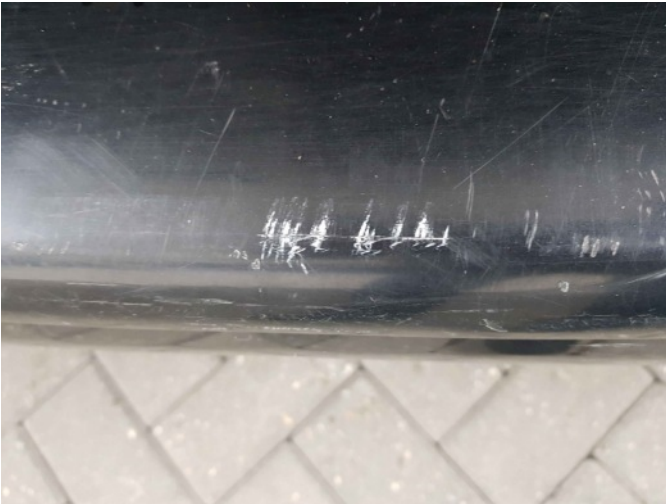
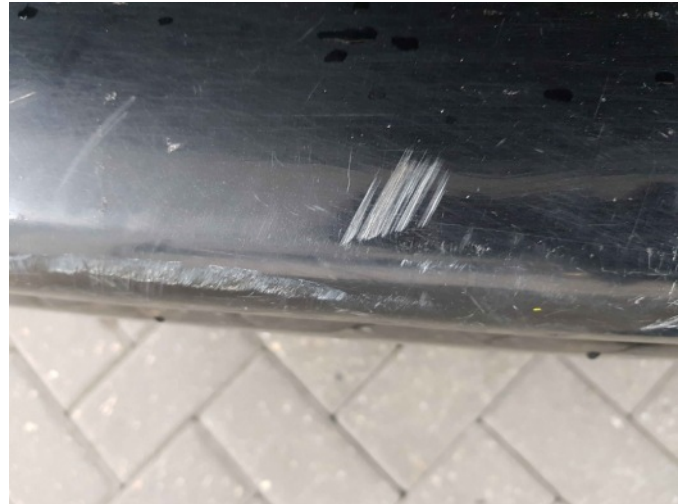
5. Achterbumper

Deuk/Deuken

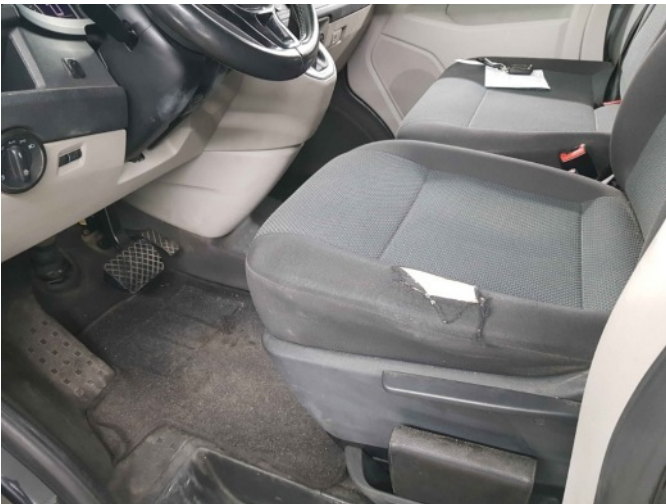
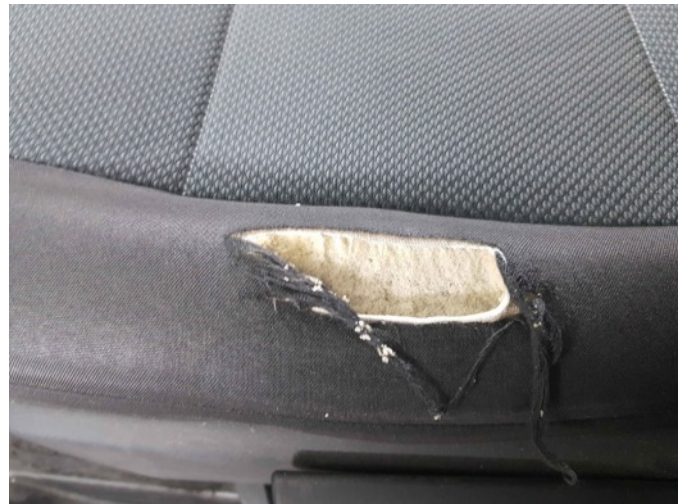
6. Linker voorstoel

Breuk / barst / scheur

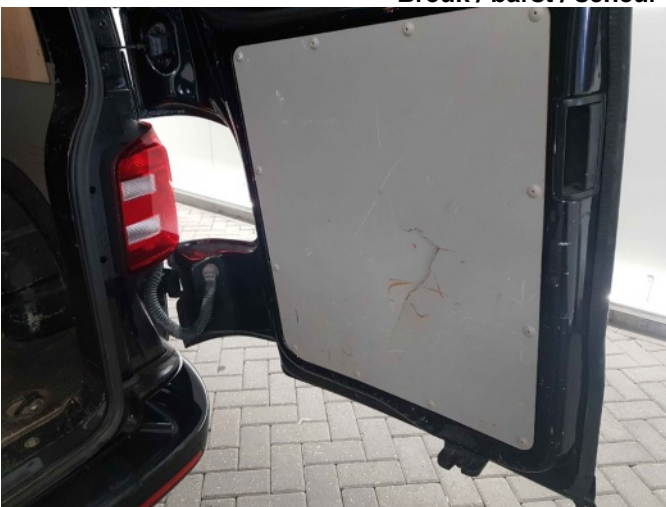
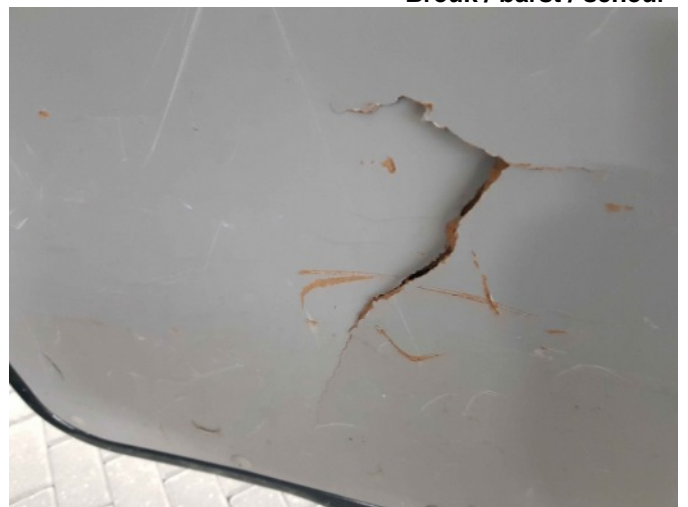
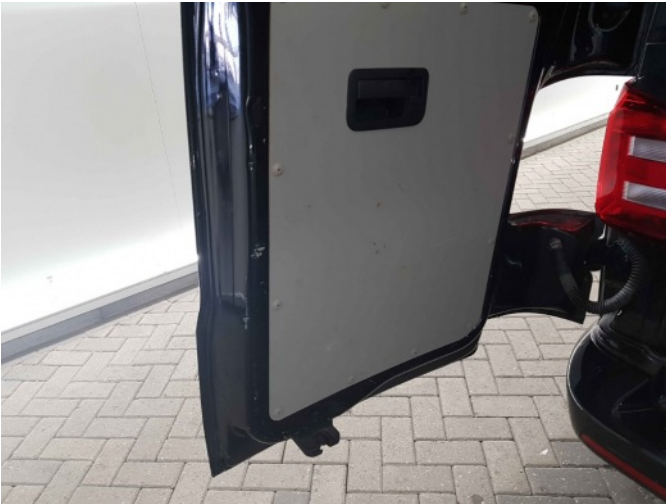
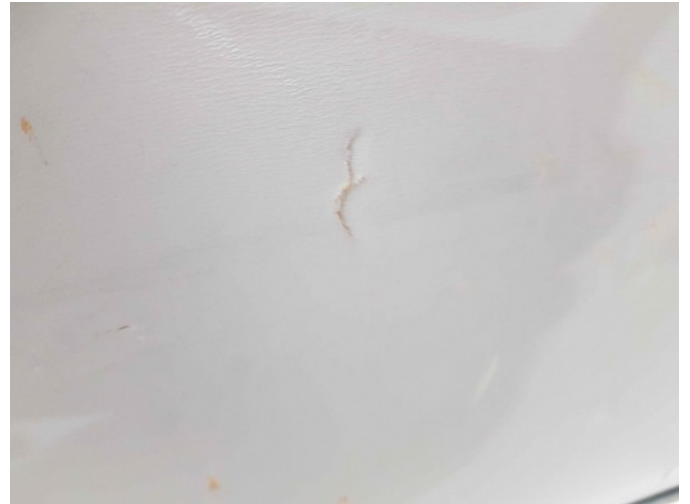
7. Bekleding achterklep

Breuk / barst / scheur

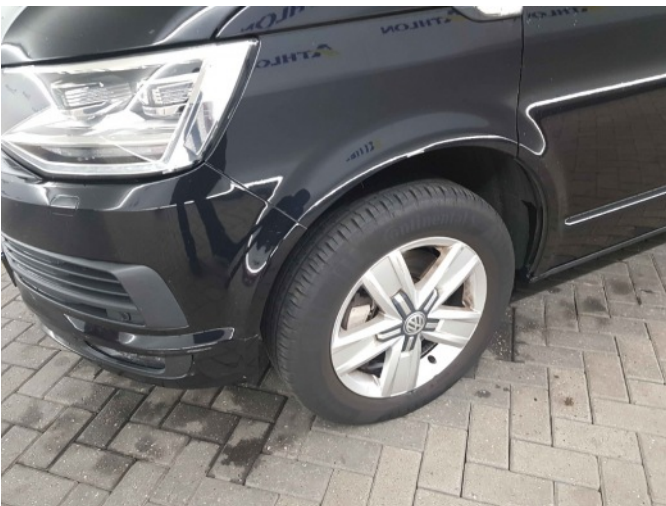
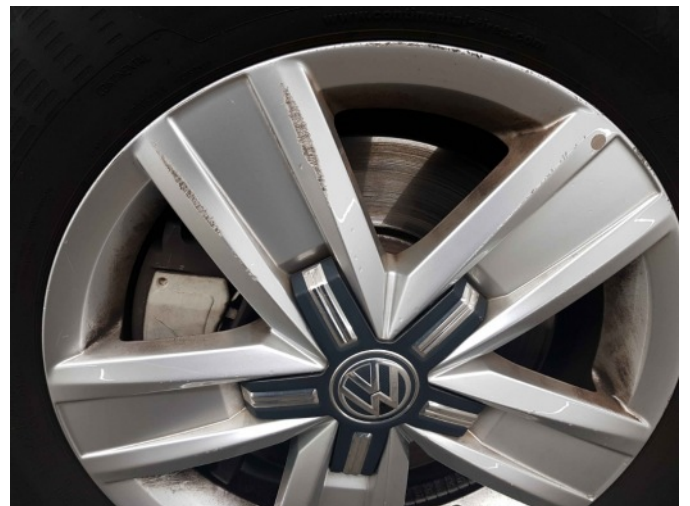
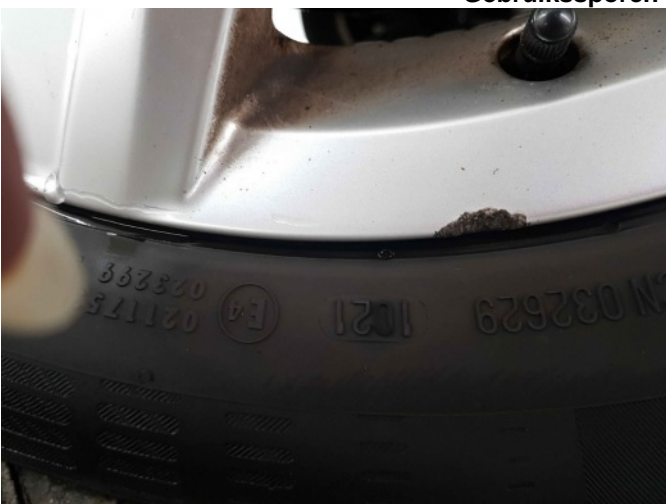
1. Diverse

Gebruikssporen
