Rapport nummer: 0000000858985-NL170
Inspectie plaats: ALMERE
Bezichtigingdatum: 06.10.2021
Vlag : RH-774-H

Suzuki Vitara;Terreinwagen;Petrol;Manual;

VIN:	TSMLYD21S00423271	Kilometerstand afgelezen:	57332 km
Eerste registratie / Bouwjaar:	24.11.2017 / 0	Bezichtigingdatum / -plaats:	06.10.2021 ALMERE
Voertuig type:	Personenauto	Voertuig type:	SUV/Pickup
HSN/TSN:	null//null	Auto rookvrij:	ja
Conditie exterieur:	3 - Toestand bevredigend	Conditie interieur:	2 - Toestand goed

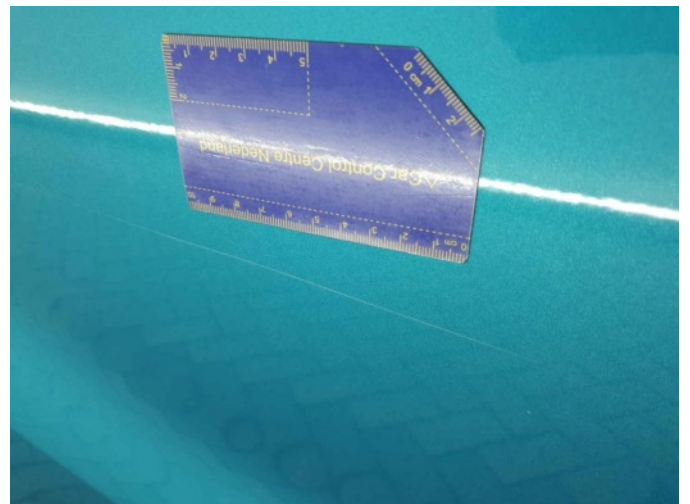
1. Portier achter - rechts

Krassen

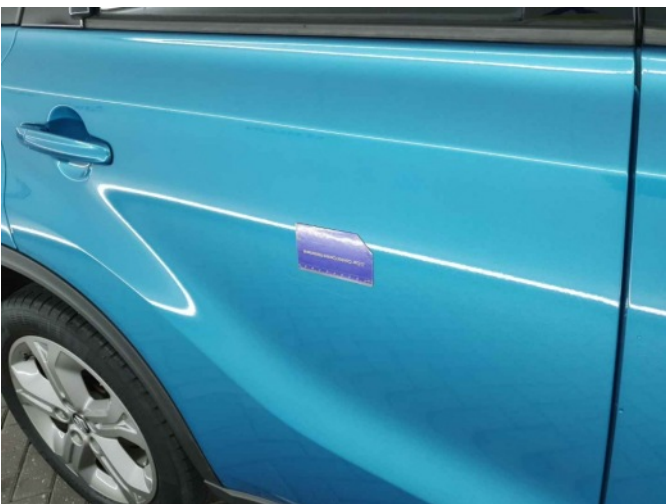
1. Portier achter - rechts

Krassen

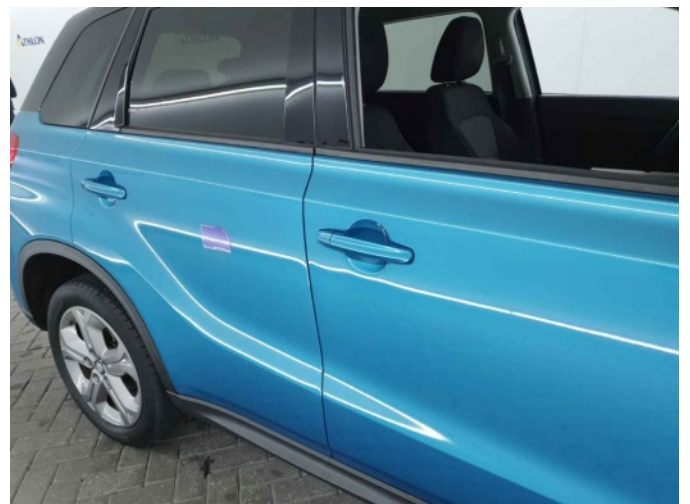
1. Portier achter - rechts

Krassen

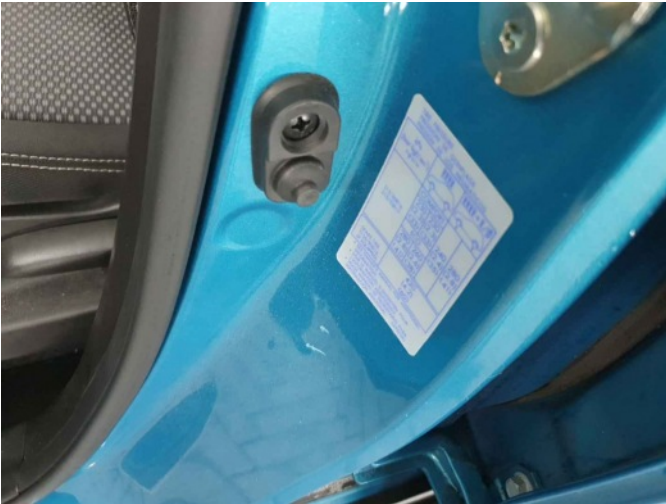
2. diverse

Gebruikssporen

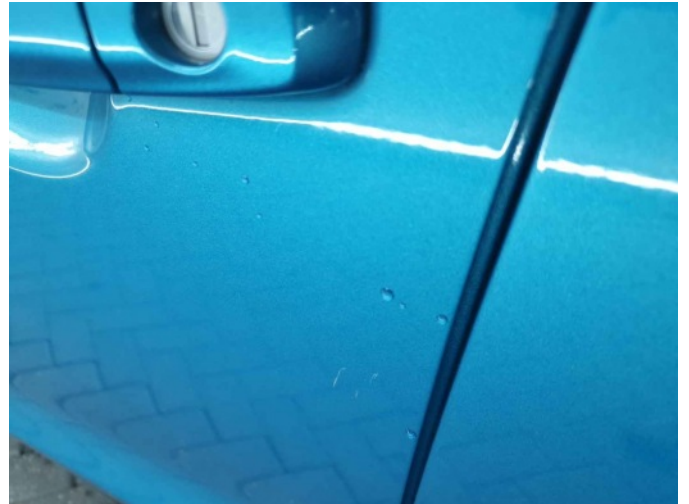
2. diverse

Gebruikssporen

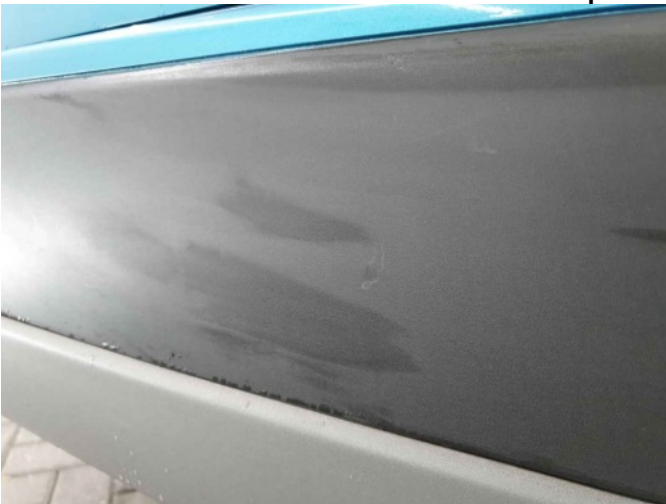
2. diverse

Gebruikssporen
