**Rapport nummer:** 0000000858888-NL170  
**Inspectie plaats:** ALMERE  
**Bezichtigingdatum:** 07.10.2021  
**Vlag :** ZS-180-F

##### Ford Fiesta;Hatchback;Petrol;Manual;

| VIN: | AF0JXXGAHJJR17679 | Kilometerstand afgelezen: | 50808 km |

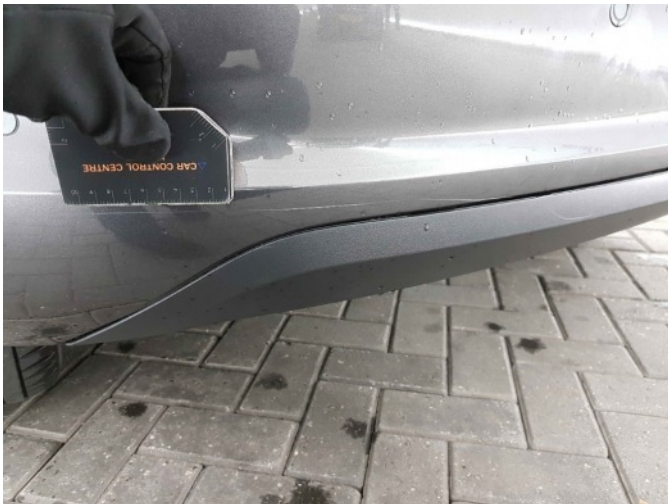
1. Achterbumper

**Krassen**

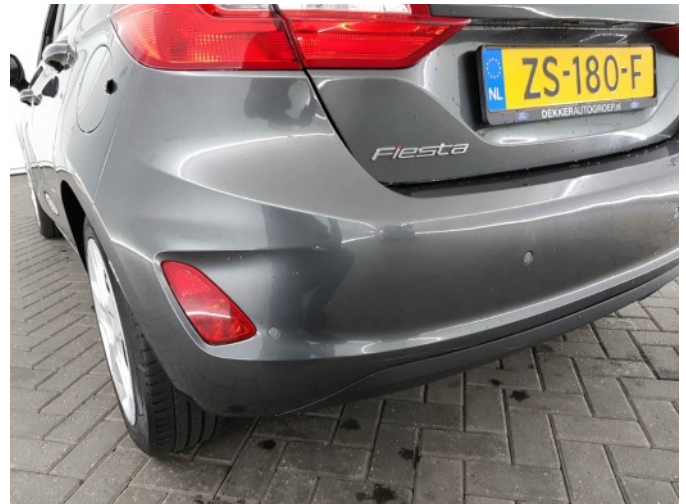
1. Achterbumper

**Krassen**

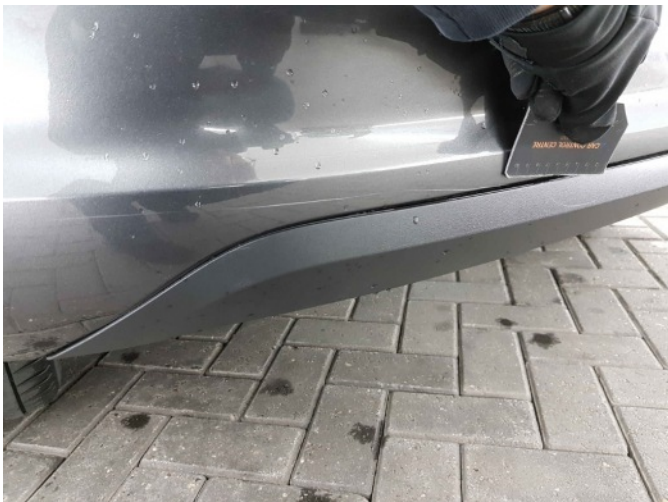
1. Achterbumper

**Krassen**

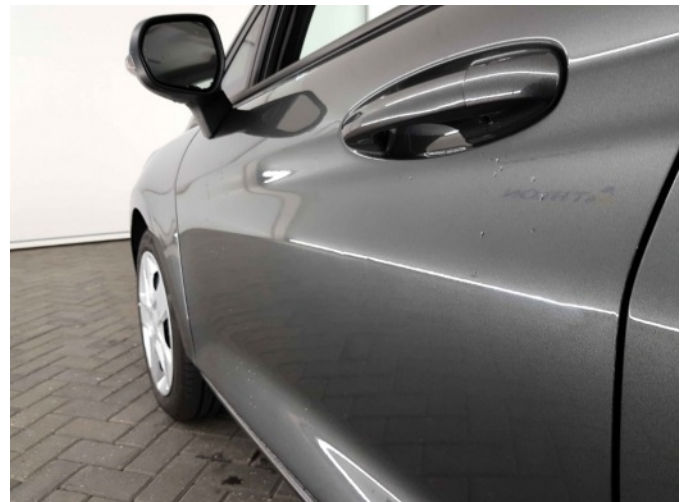
2. Diversen

**Gebruikssporen**

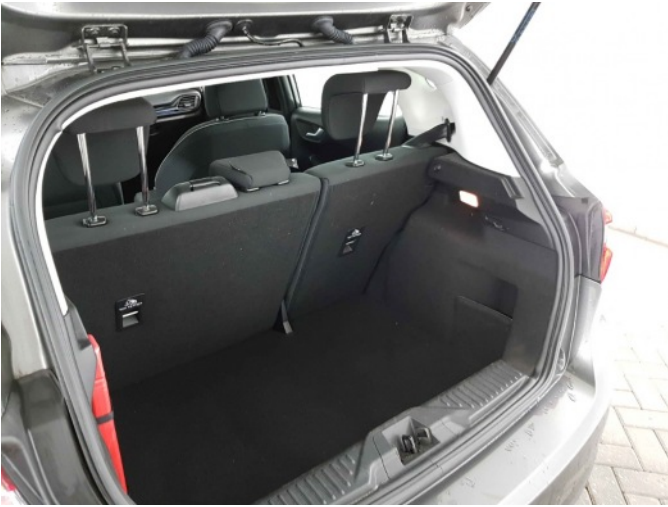
3. Hoedenplank

**Ontbreekt**
