## Klantenrapport

Rapport nummer: 0000000859553-NL253  
 Inspectie plaats: ALMERE  
 Bezichtigingdatum: 08.10.2021  
 Vlag : V-324-FT

#### Opel Combo;Bestelauto;Diesel;Manual;Off White

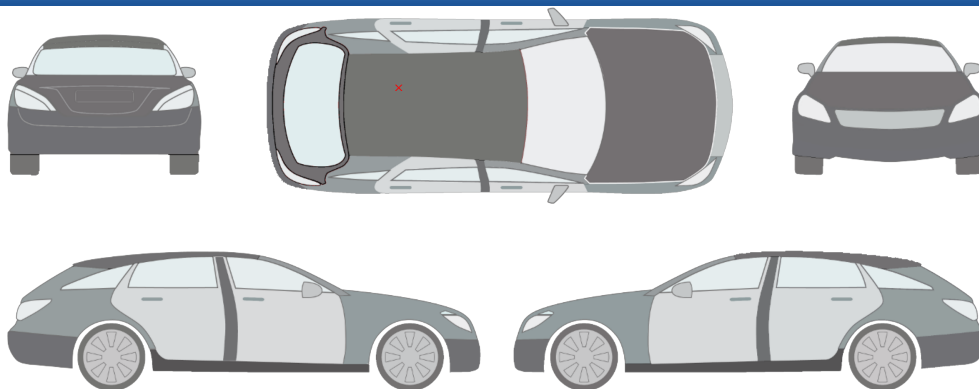
- 1.) Dak | Deuk/Deuken
- 2.) Diverse | Gebruikssporen

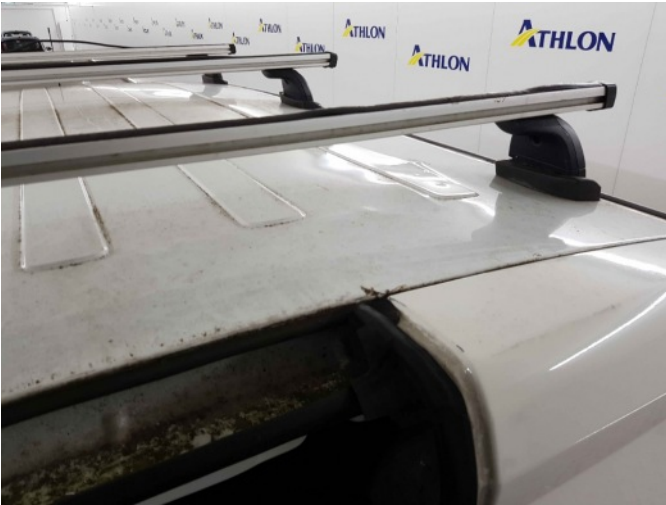
1. Dak

Deuk/Deuken

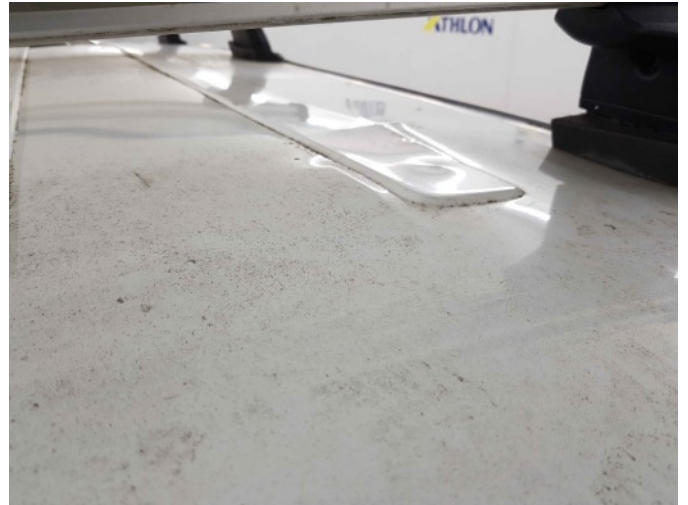
1. Dak

Deuk/Deuken

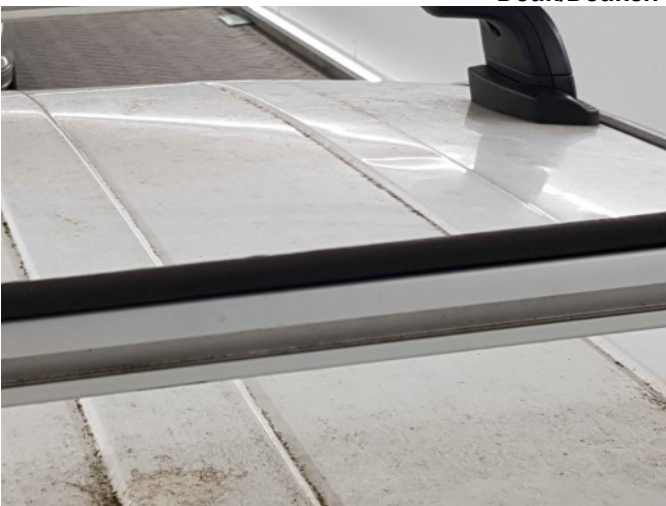
1. Dak

Deuk/Deuken

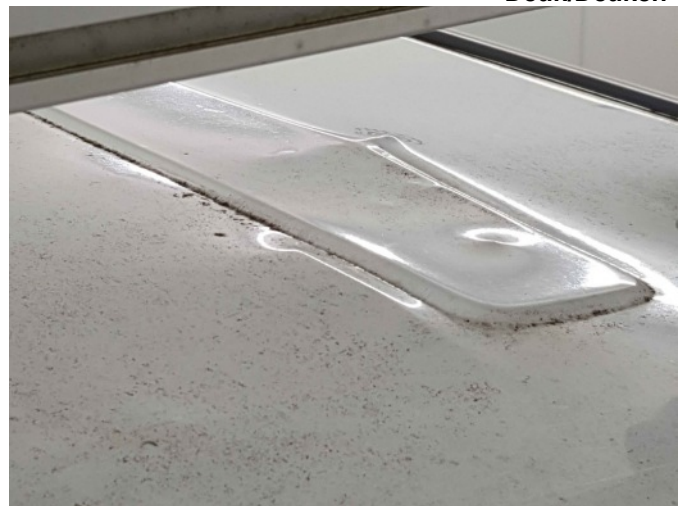
1. Dak

Deuk/Deuken

Gebruikssporen

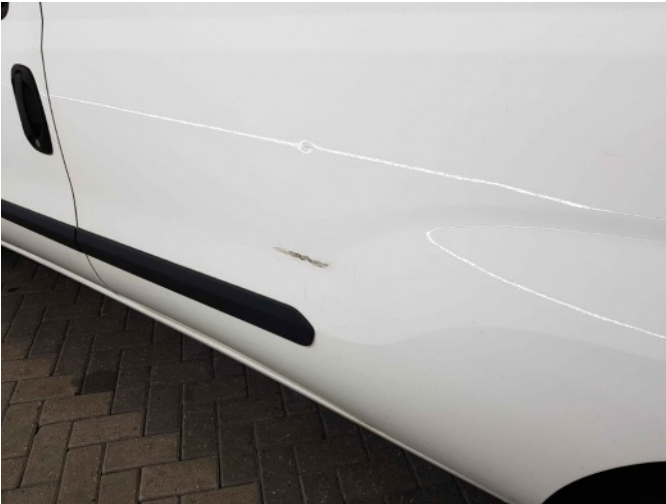
1. Diverse

**Gebruikssporen**

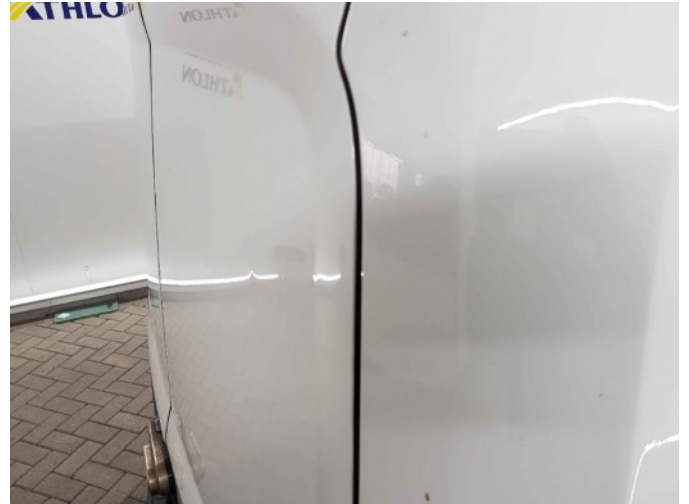
1. Diverse

**Gebruikssporen**

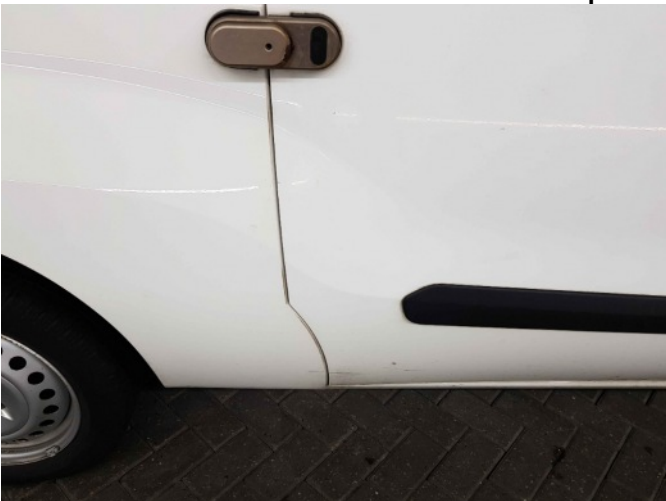
1. Diverse

**Gebruikssporen**

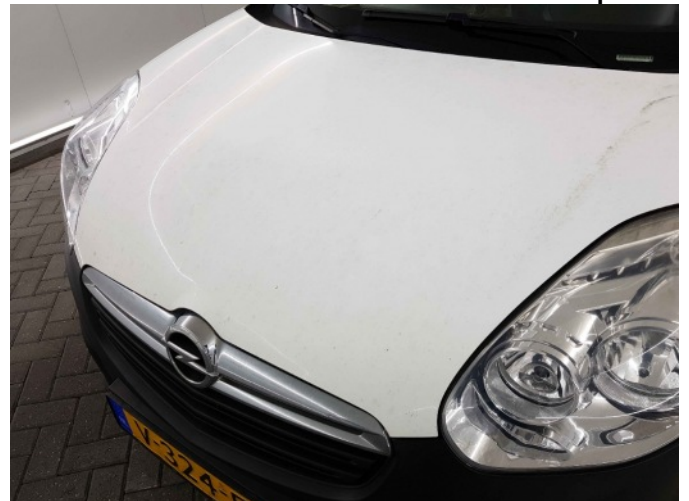
1. Diverse

**Gebruikssporen**
