## Klantenrapport

Rapport nummer: 0000000858971-NL253  
 Inspectie plaats: ALMERE  
 Bezichtigingdatum: 07.10.2021  
 Vlag : TN-649-Z

#### Peugeot 3008;Terreinwagen;Diesel;Automatic;Grey

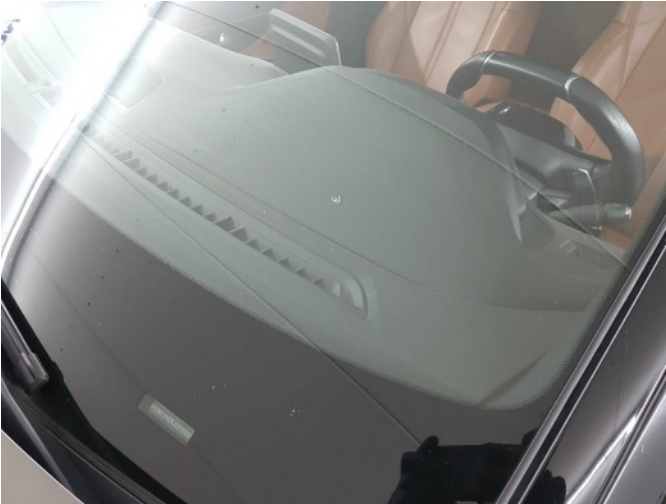
1. Diverse

Gebruikssporen

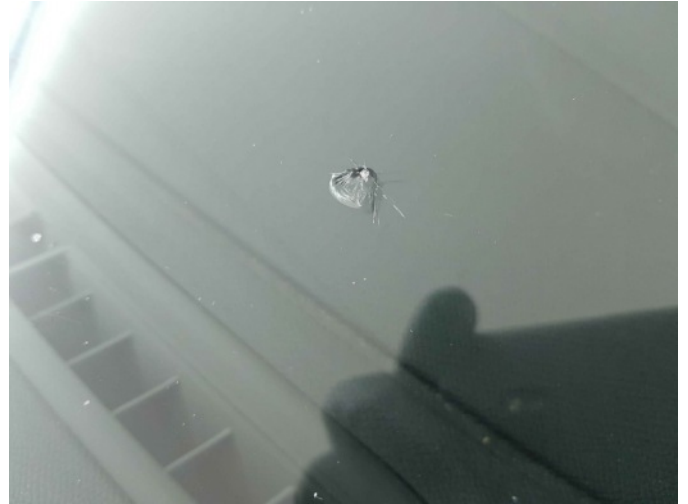
1. Diverse

**Gebruikssporen**

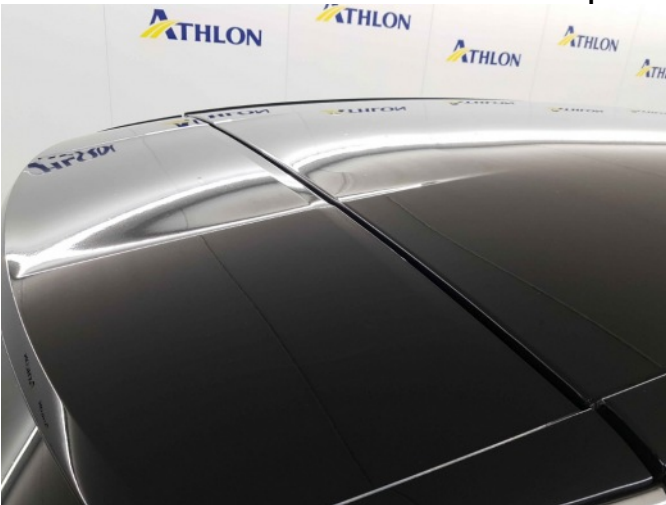
1. Diverse

**Gebruikssporen**

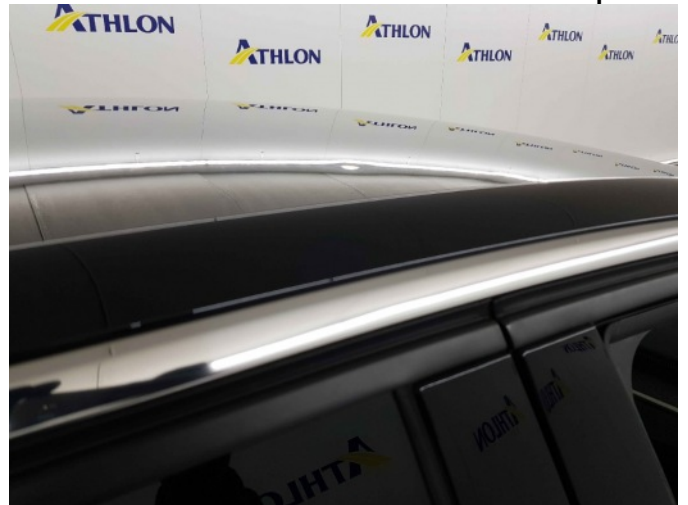
1. Diverse

**Gebruikssporen**

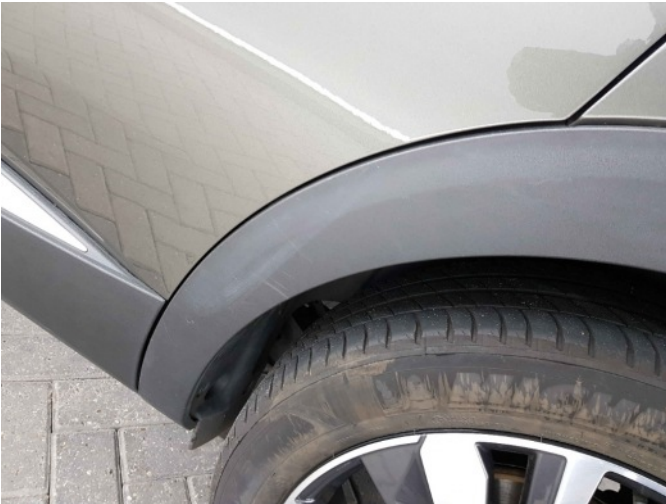
1. Diverse

**Gebruikssporen**

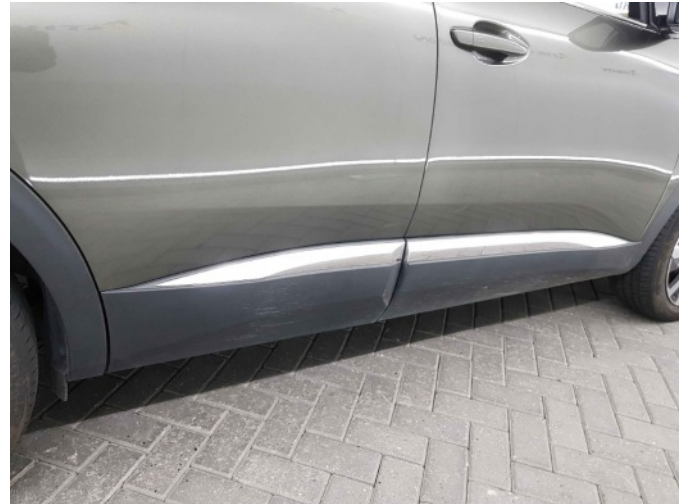
1. Diverse

**Gebruikssporen**
