## Klantenrapport

Rapport nummer: 0000000859588-NL253  
 Inspectie plaats: ALMERE  
 Bezichtigingdatum: 07.10.2021  
 Vlag : PX-091-H

#### Volkswagen Tiguan;Terreinwagen;Petrol;Manual;Blue

VIN:	<b>WVGZZZ5NZJW318771</b>	Kilometerstand afgelezen:	<b>171376 km</b>
Eerste registratie / Bouwjaar:	<b>05.10.2017 / 0</b>	Bezichtigingdatum / -plaats:	<b>07.10.2021 ALMERE</b>
Voertuig type:	<b>Personenauto</b>	Voertuig type:	<b>SUV/Pickup</b>
HSN/TSN:	<b>null//null</b>	Auto rookvrij:	<b>ja</b>
Conditie exterieur:	<b>4 - Toestand matig</b>	Conditie interieur:	<b>3 - Toestand bevredigend</b>

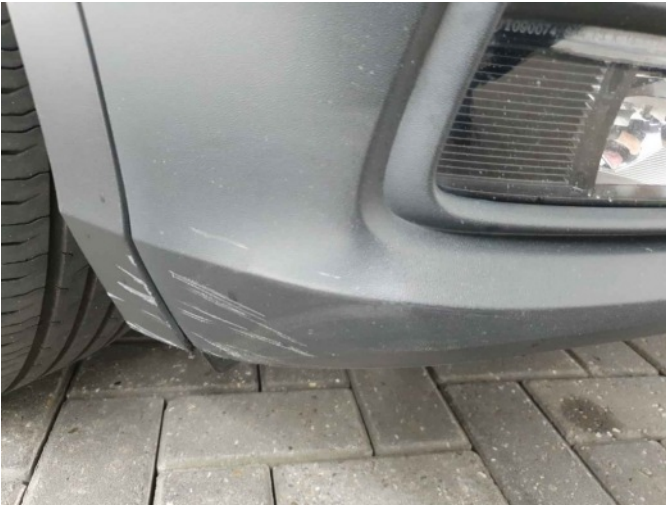
1. Voorbumper

**Schaafplek**

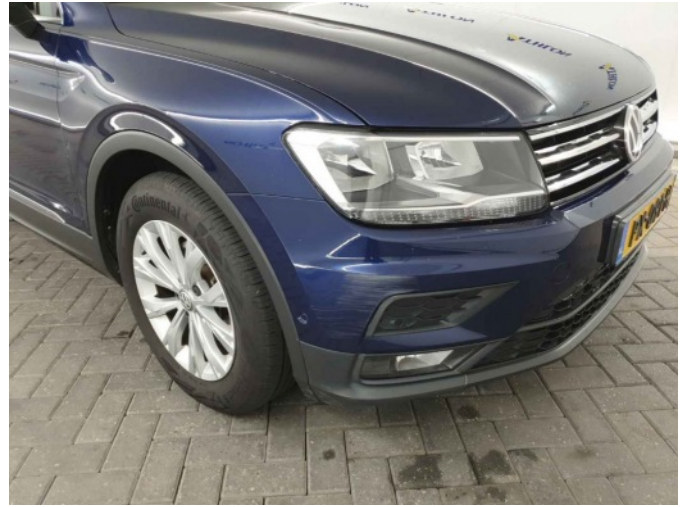
1. Voorbumper

**Schaafplek**

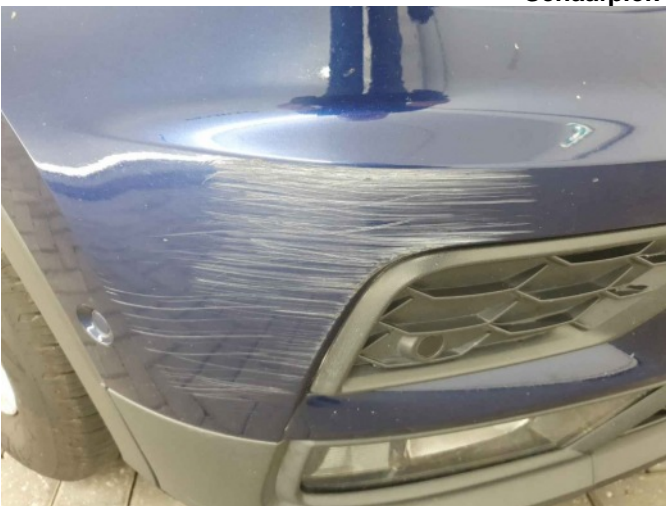
1. Voorbumper

**Schaafplek**

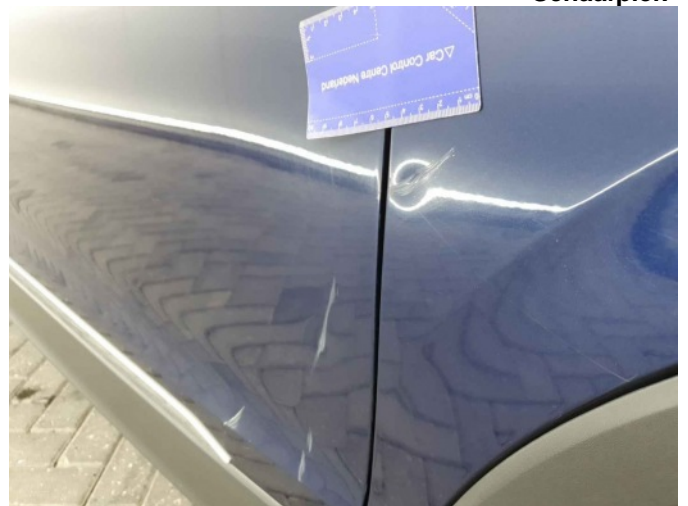
2. Spatbord voor- rechts

**Deuk/Deuken**

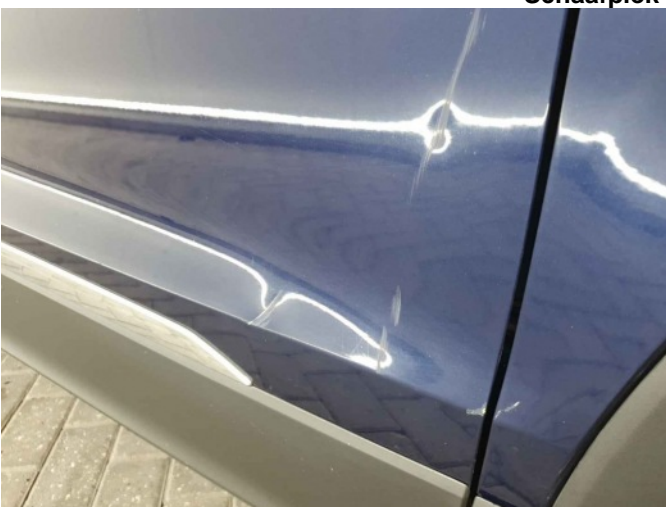
2. Spatbord voor- rechts

**Deuk/Deuken**

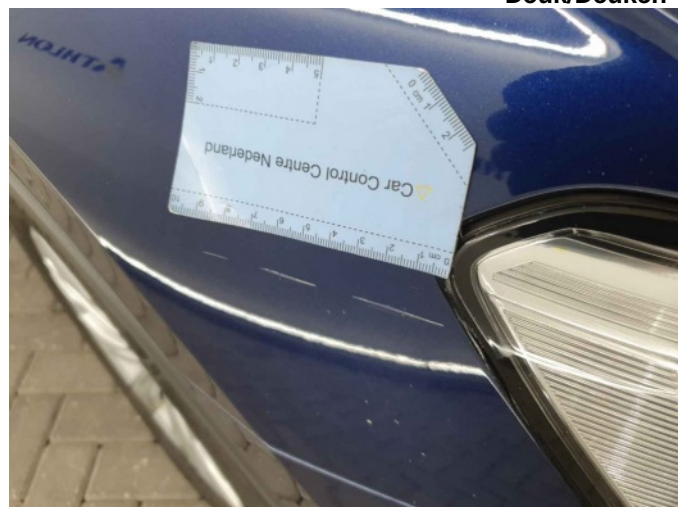
2. Spatbord voor- rechts

**Deuk/Deuken**

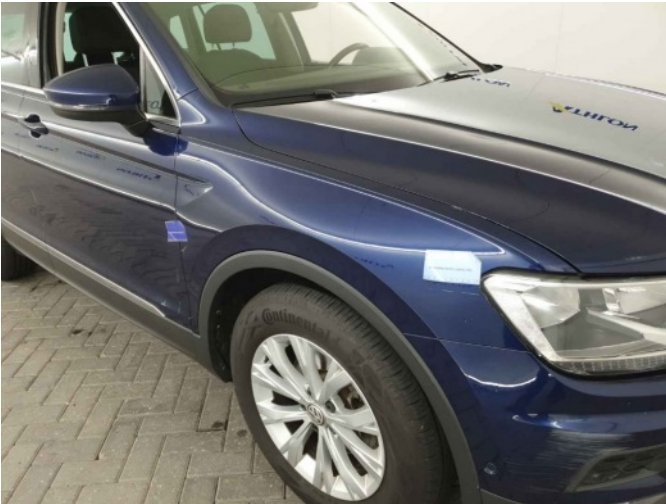
2. Spatbord voor- rechts

**Deuk/Deuken**

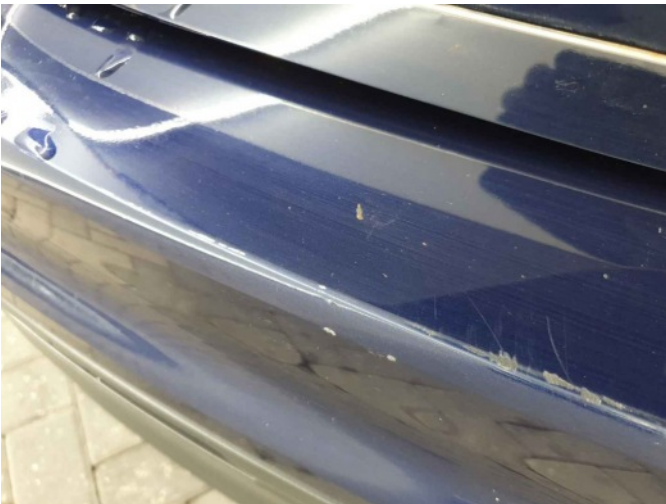
3. Achterbumper

**Gedeukt**

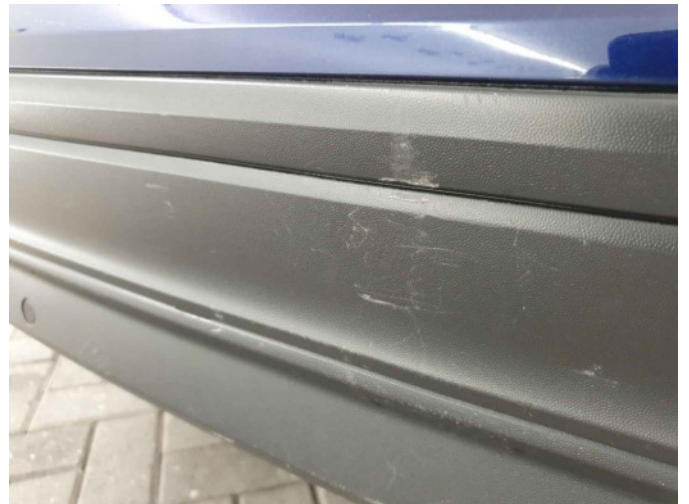
3. Achterbumper

**Gedeukt**

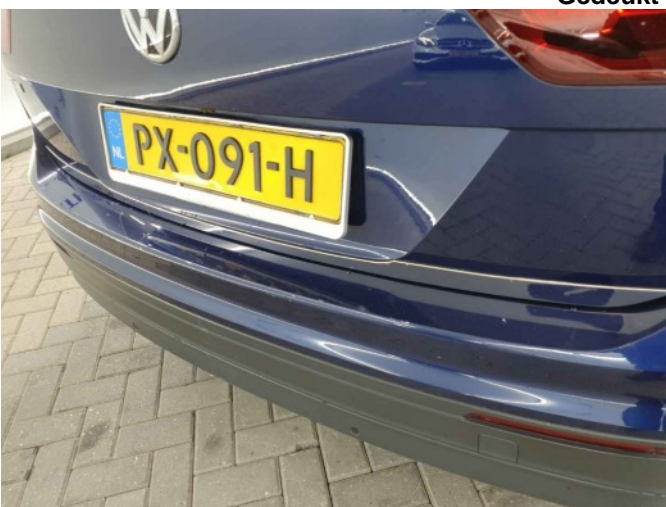
3. Achterbumper

**Gedeukt**

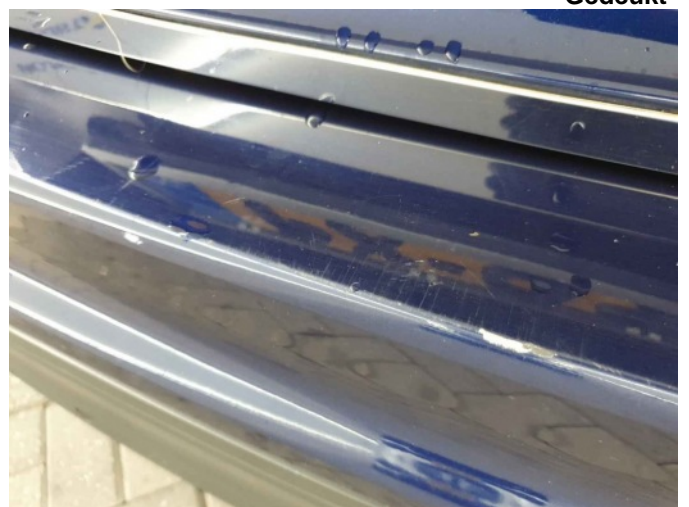
3. Achterbumper

**Gedeukt**

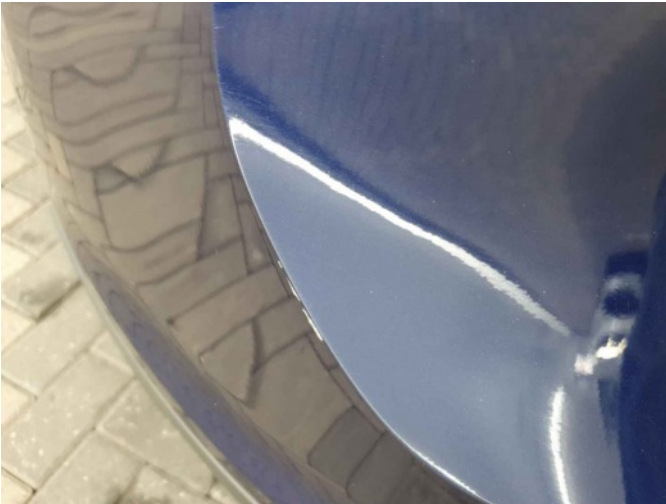
3. Achterbumper

**Gedeukt**

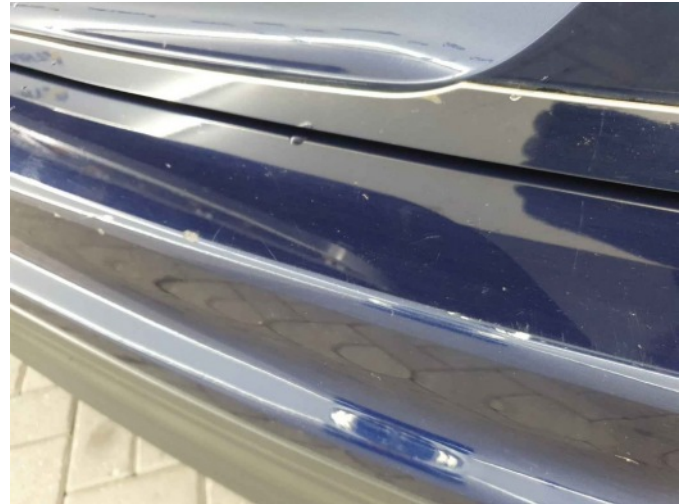
3. Achterbumper

**Gedeukt**

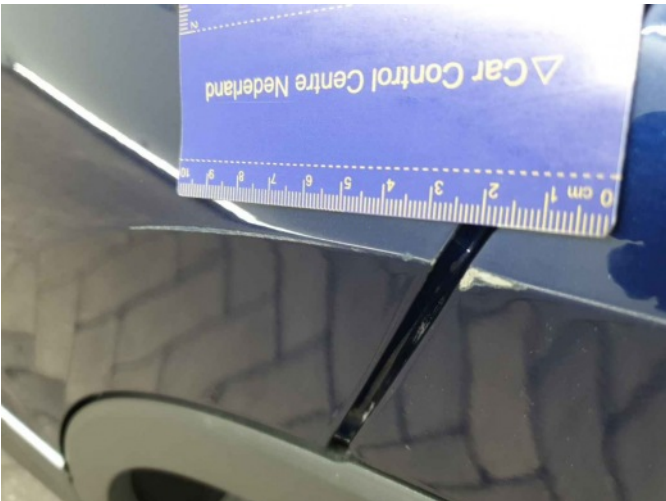
4. Portier achter - links

**Krassen**

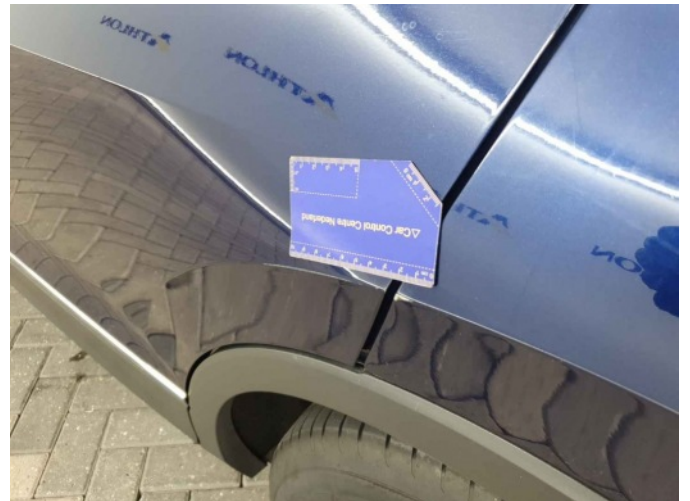
4. Portier achter - links

**Krassen**

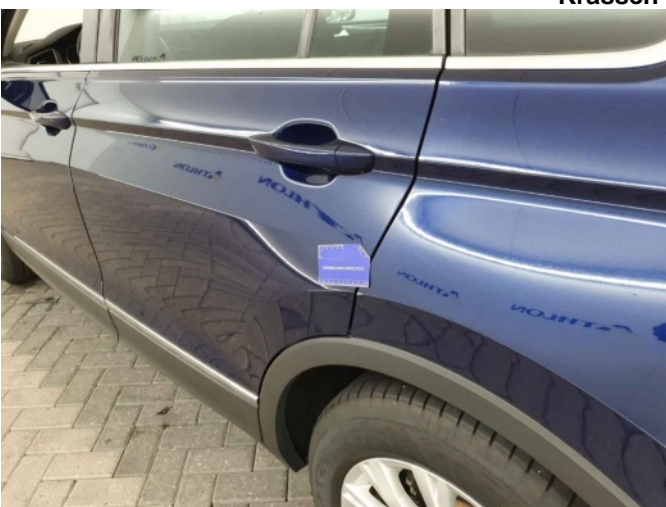
4. Portier achter - links

**Krassen**

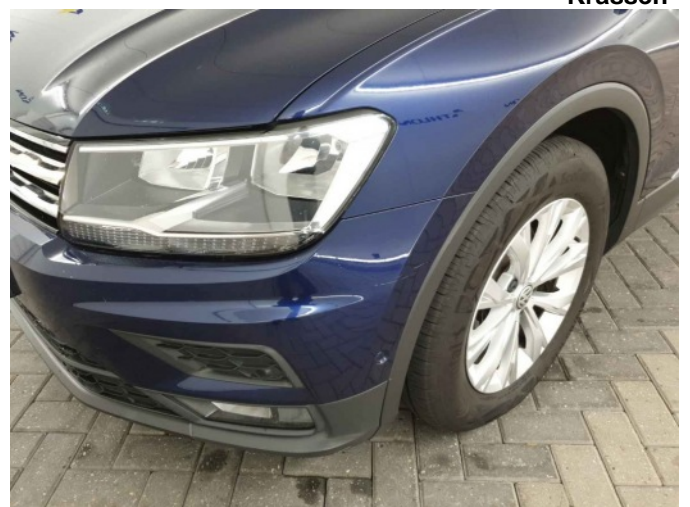
5. Voorbumper

**Krassen**

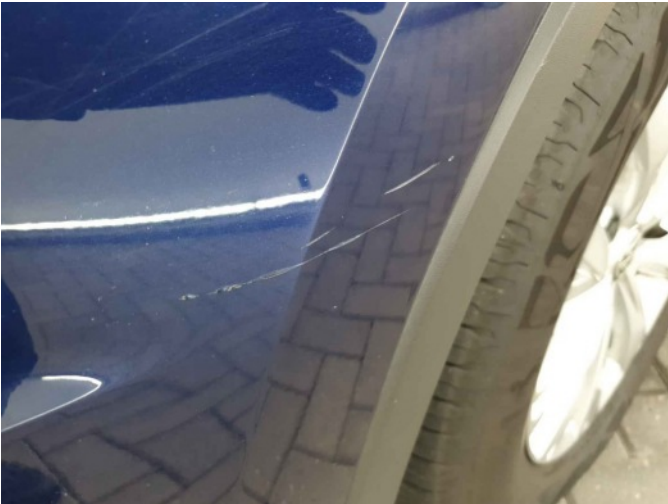
5. Voorbumper

**Krassen**

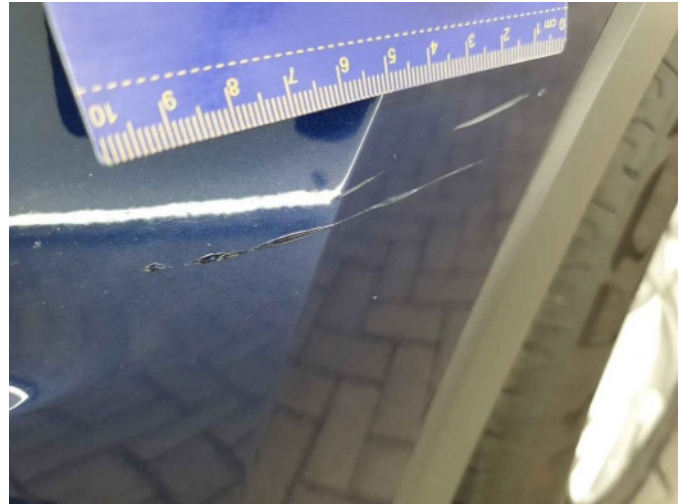
5. Voorbumper

**Krassen**

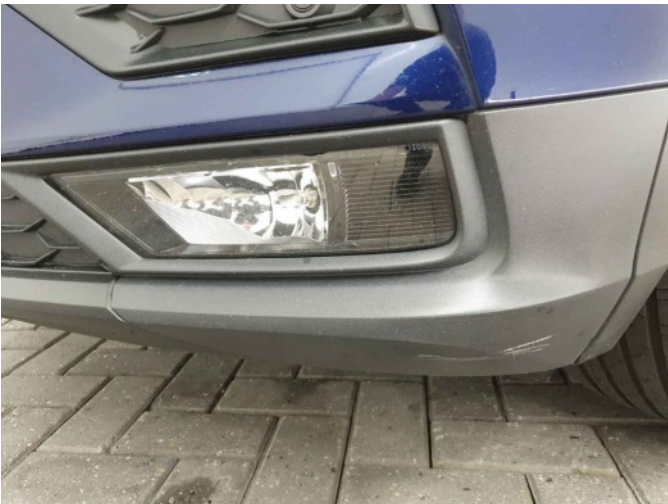
5. Voorbumper

**Krassen**

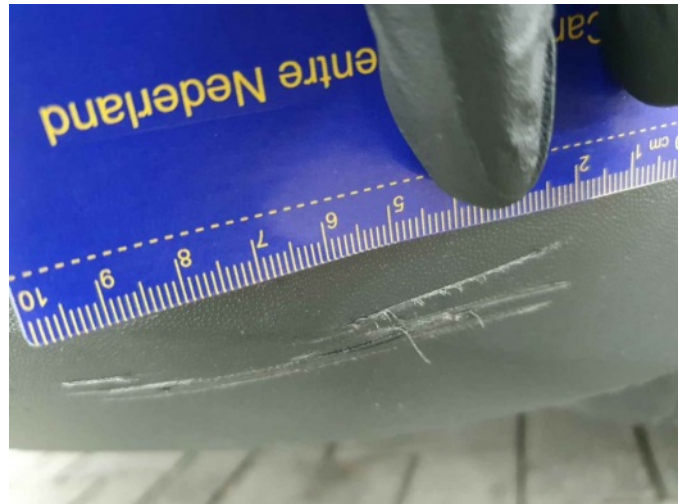
5. Voorbumper

**Krassen**

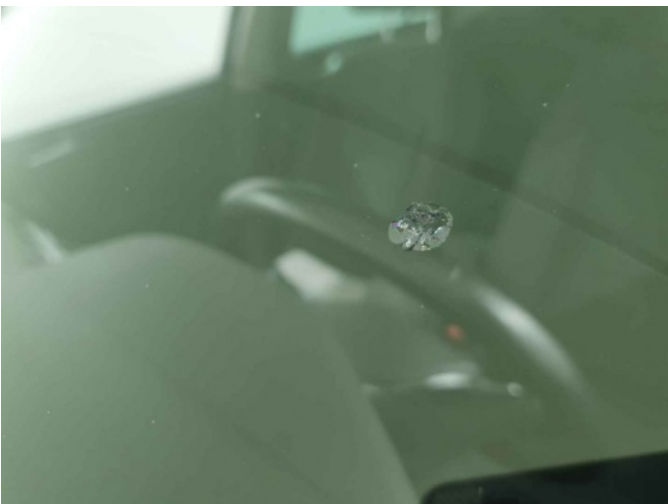
1. diverse

**Gebruikssporen**

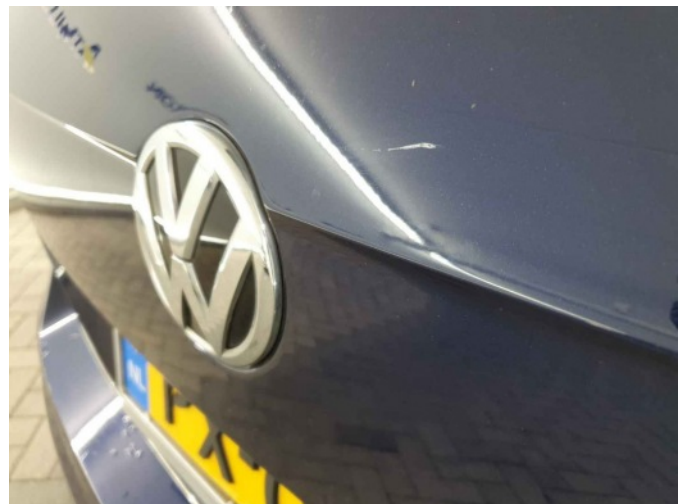
1. diverse

Gebruikssporen

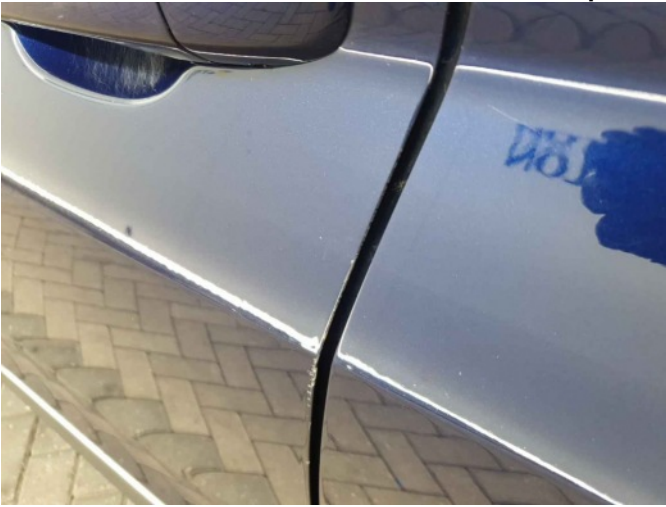
1. diverse

Gebruikssporen
