**Rapport nummer:** 0000000858623-NL170  
**Inspectie plaats:** ALMERE  
**Bezichtigingdatum:** 05.10.2021  
**Vlag :** PN-219-B

#### Skoda Octavia Combi;Hatchback;Diesel;Manual;Grey

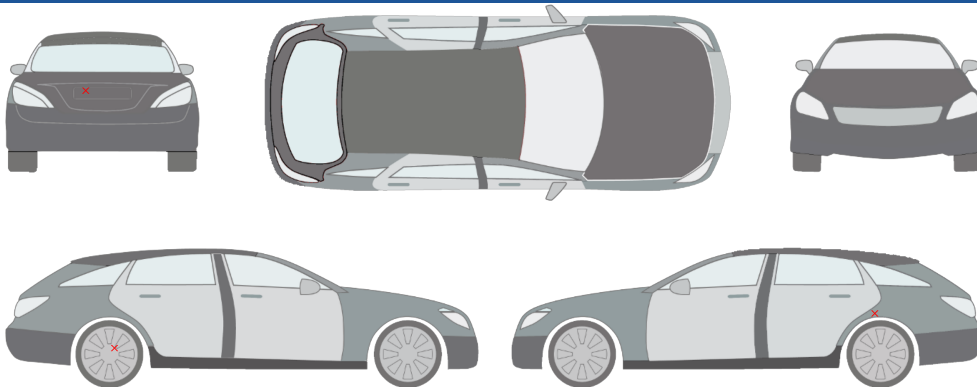
- 1.) Zijwand - achter - Links | Deuk/Deuken
- 2.) Achterklep | Krassen
- 3.) Velg achter- rechts | Beschadigd
- 4.) Diverse | Gebruikssporen

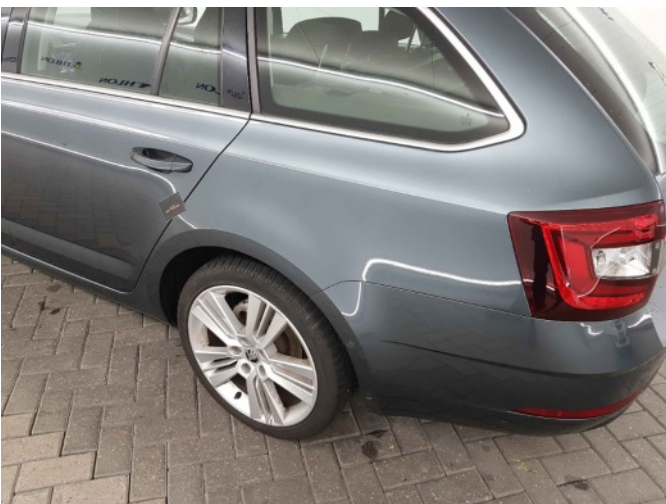
1. Zijwand - achter - Links

Deuk/Deuken

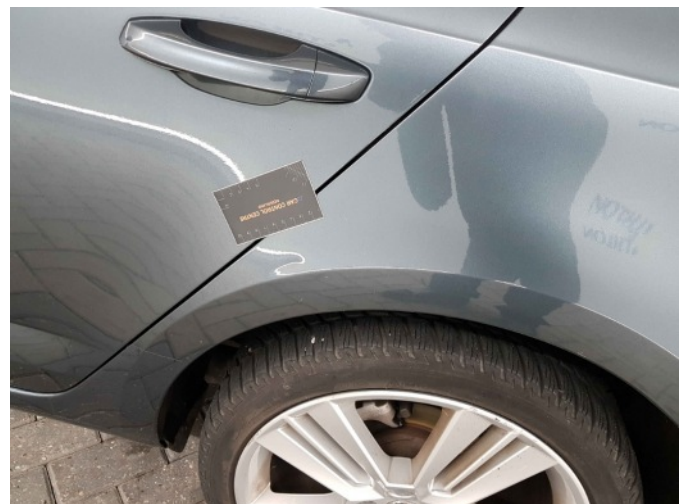
1. Zijwand - achter - Links

Deuk/Deuken

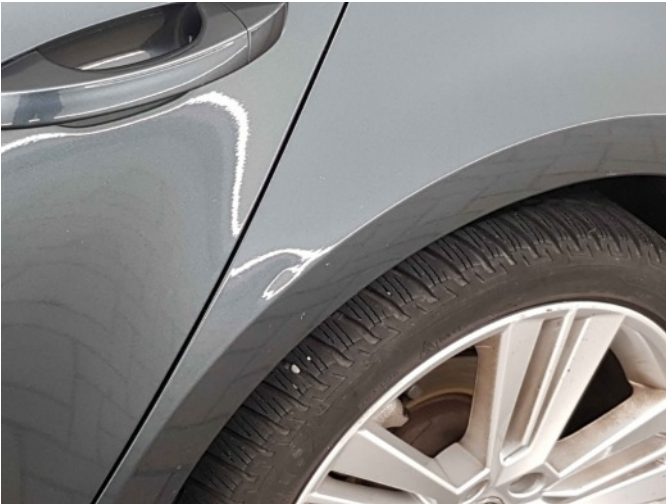
1. Zijwand - achter - Links

**Deuk/Deuken**

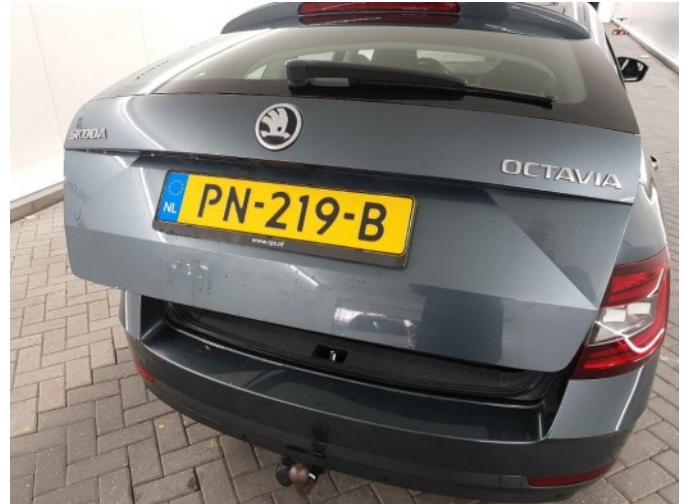
2. Achterklep

**Krassen**

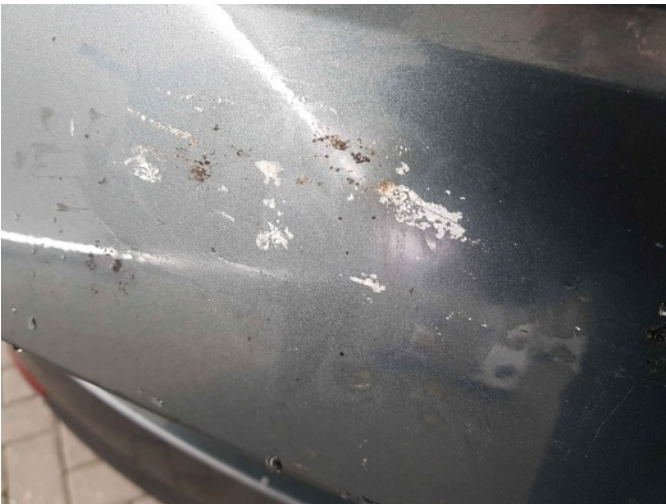
2. Achterklep

**Krassen**

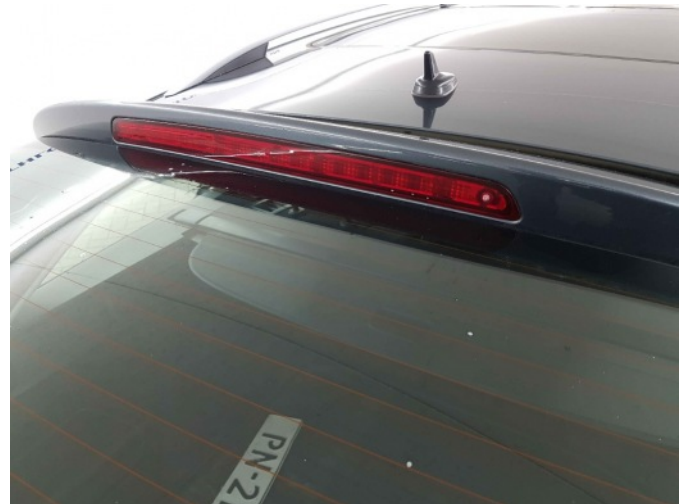
2. Achterklep

**Krassen**

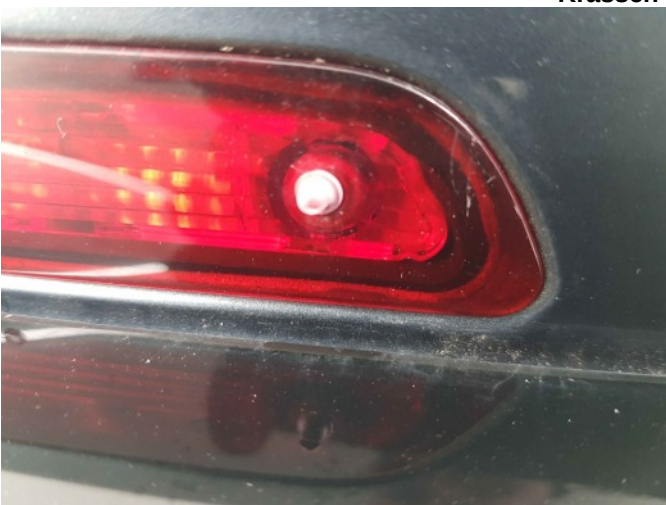
2. Achterklep

**Krassen**

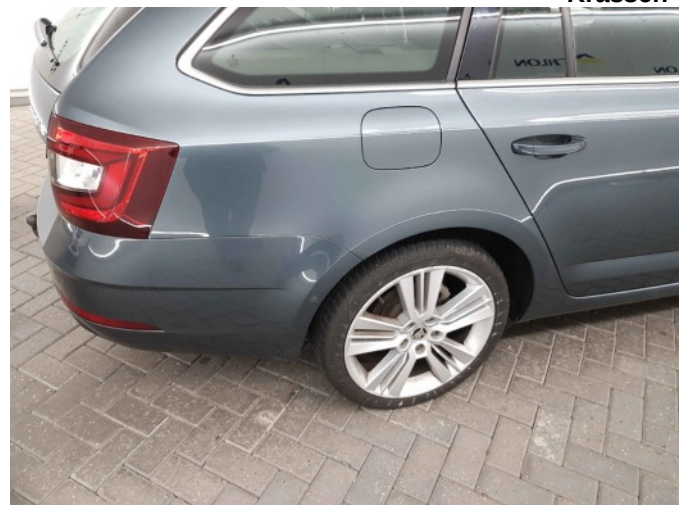
3. Velg achter- rechts

**Beschadigd**

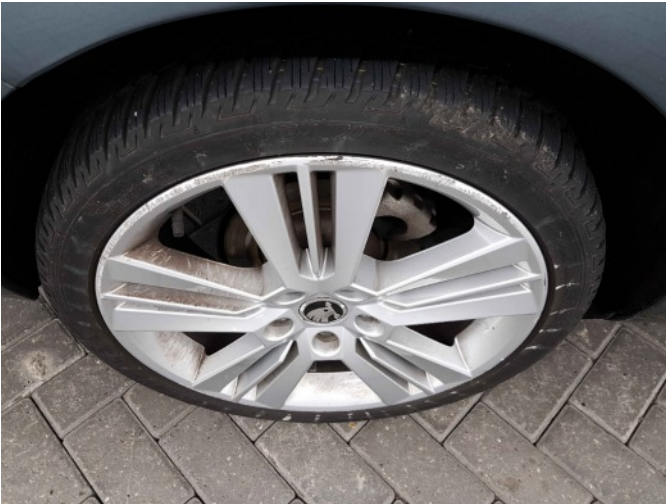
3. Velg achter- rechts

**Beschadigd**

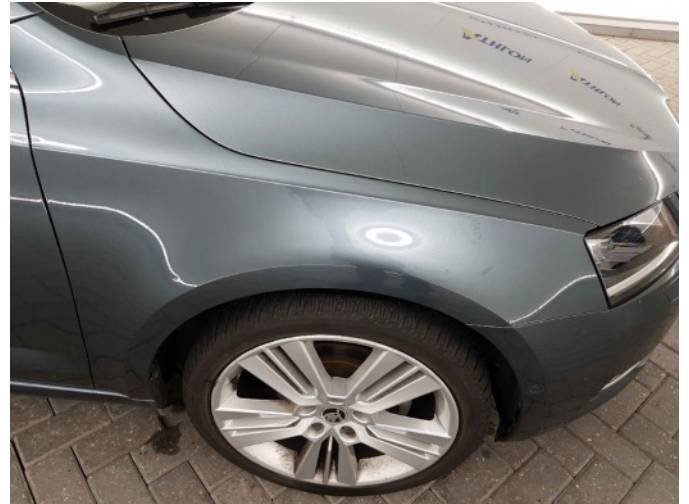
4. Diverse

**Gebruikssporen**
