**Rapport nummer:** 0000000856111-NL170  
**Inspectie plaats:** ALMERE  
**Bezichtigingdatum:** 11.10.2021  
**Vlag :** PS-647-K

#### BMW 5 Serie Touring;Hatchback;Diesel;Automatic;Blue

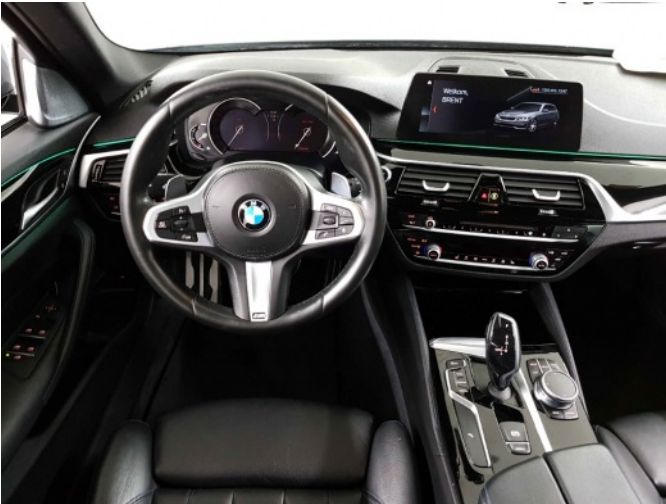
Instrumentenpaneel

Vloeistof lekkage : in orde; Instrumentenpaneel: in orde; Remssysteem: in orde; Koppeling: in orde; Motor: in orde; Veersysteem: in orde; Stuurinrichting: in orde; Transmissie: in orde; Opmmerking: C; Conditie interieur: 3 - Toestand bevredigend;  
 Opmmerking: Check engine lamp brandt

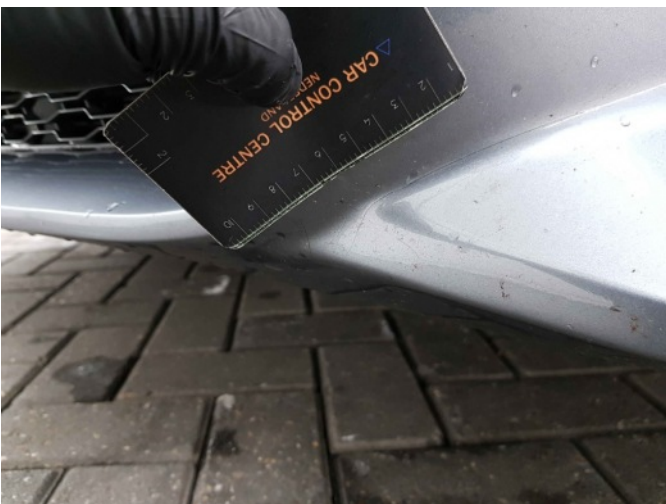
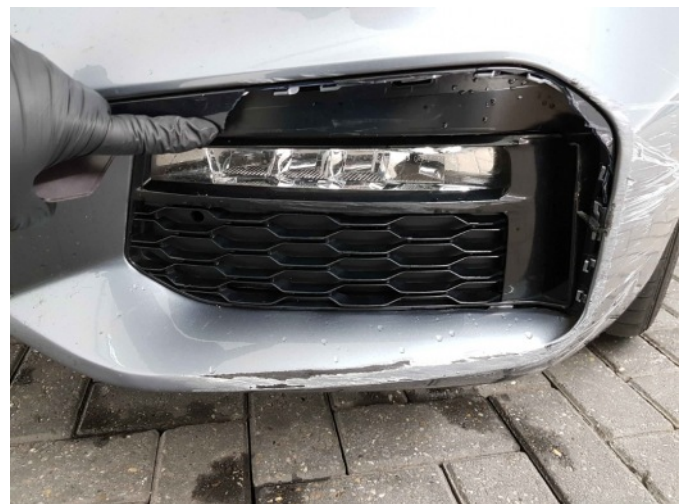
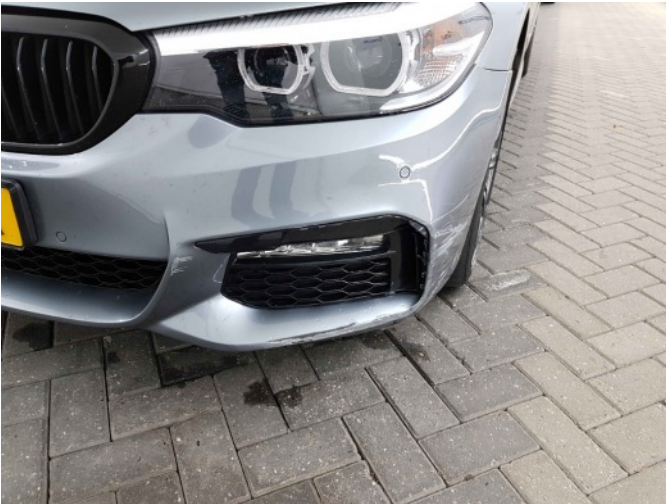
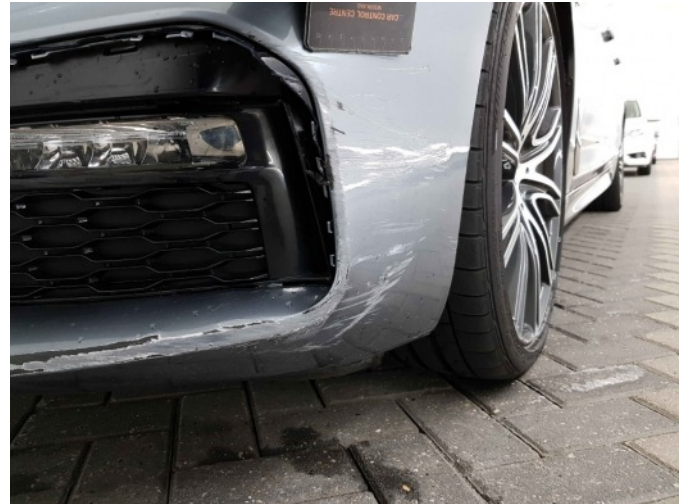
1. Voorbumper

Deuk/Deuken

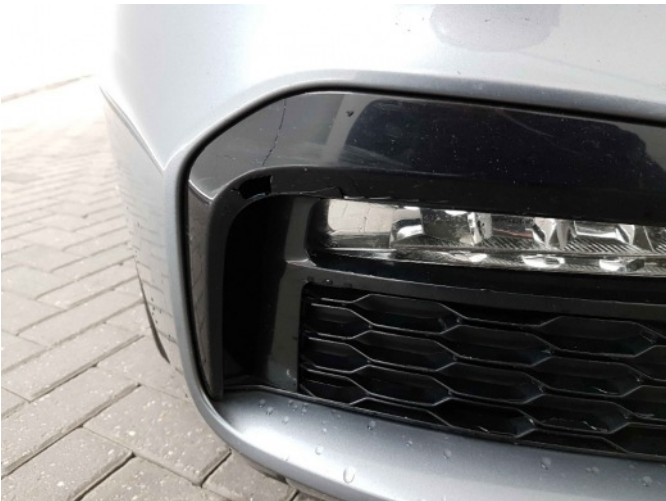
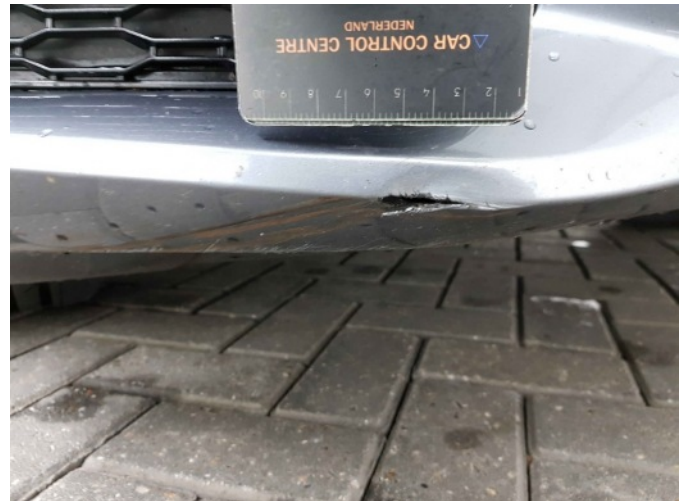
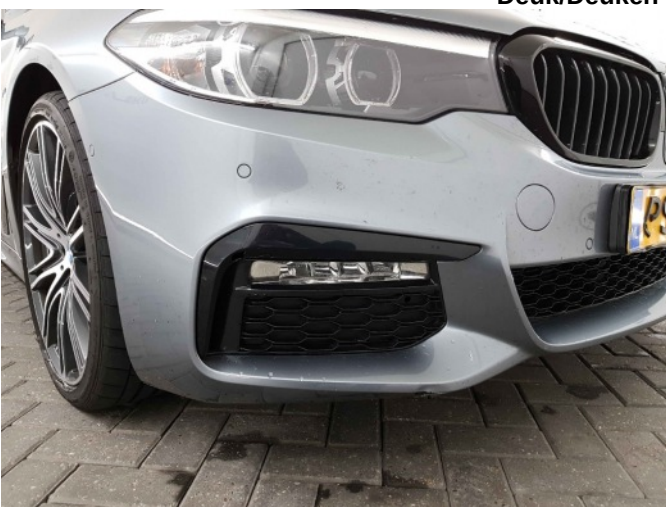
2. Voorbumper

Deuk/Deuken

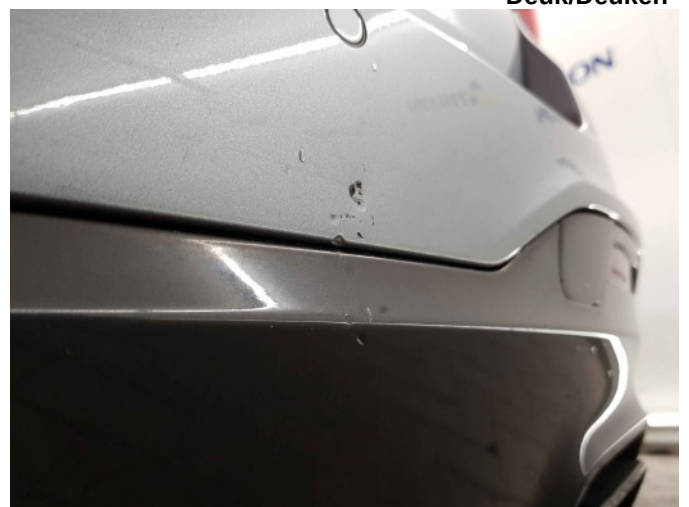
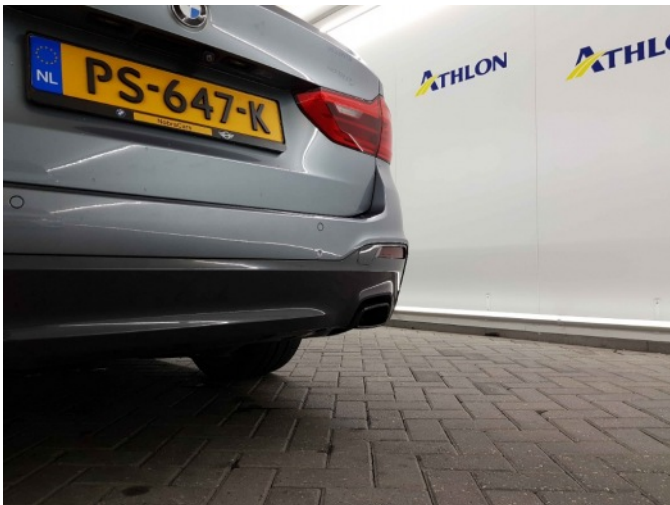
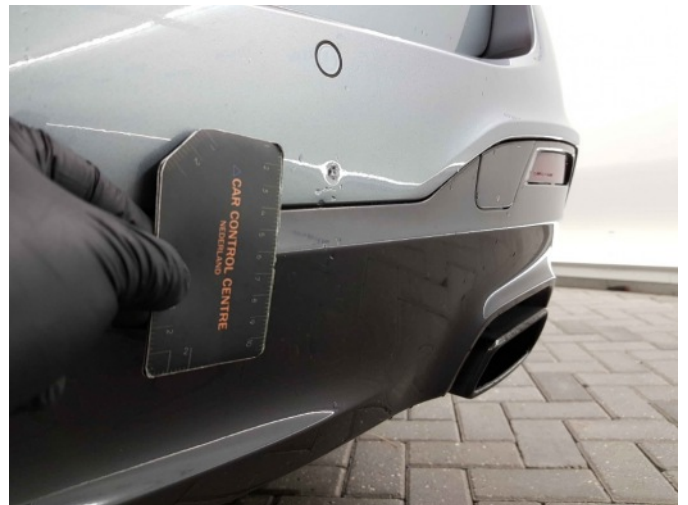
3. Achterbumper

Deuk/Deuken

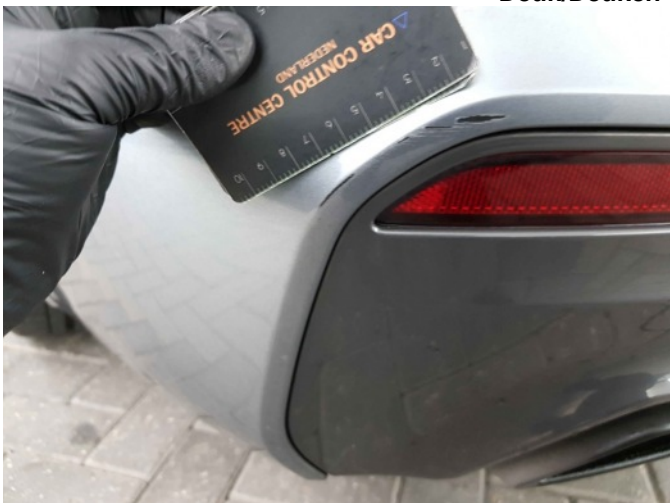
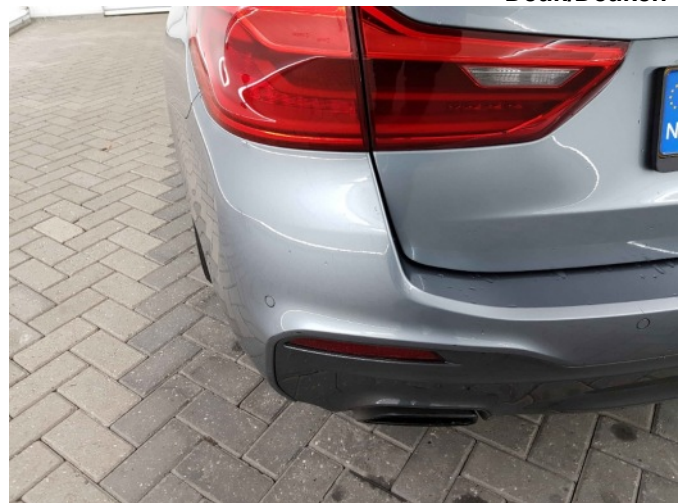
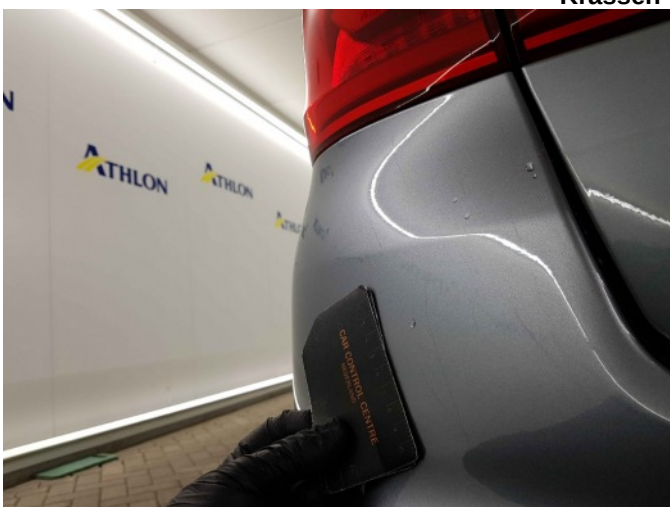
4. Achterbumper

Krassen

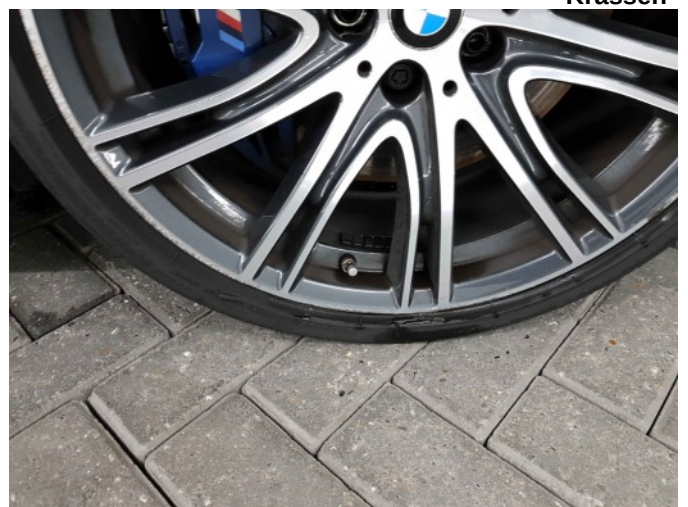
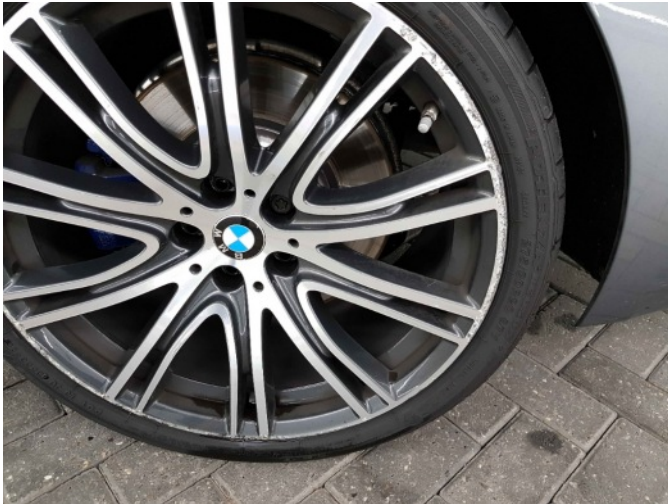
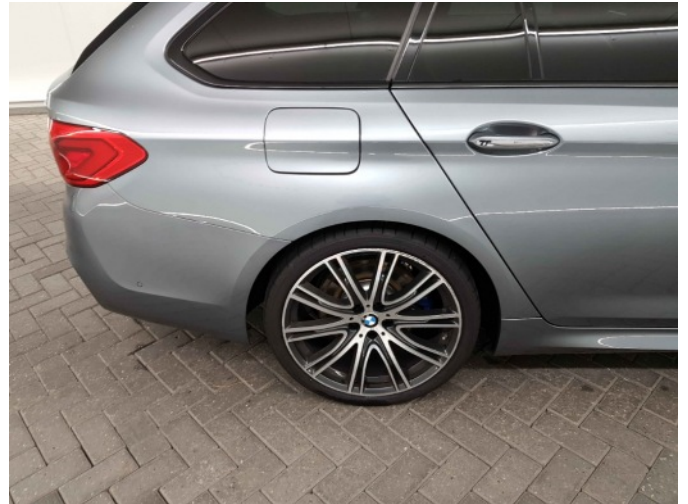
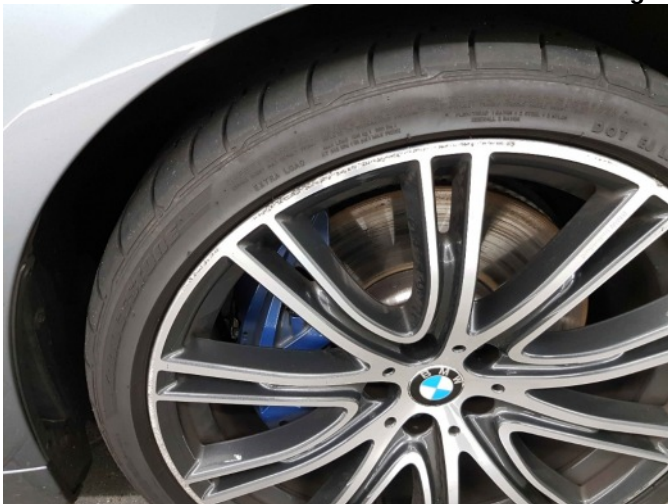
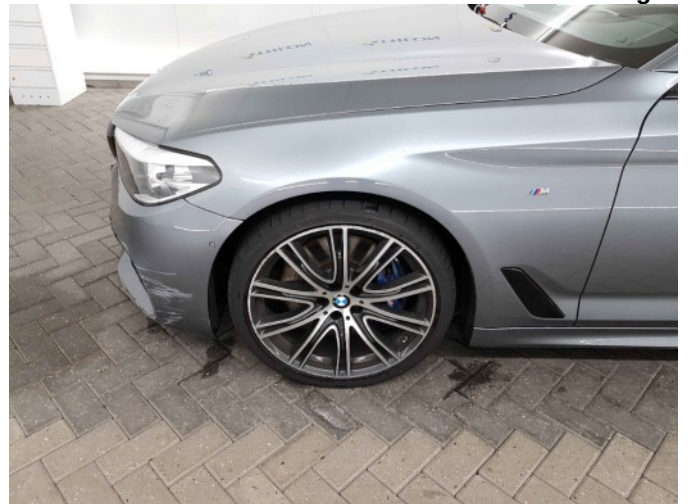
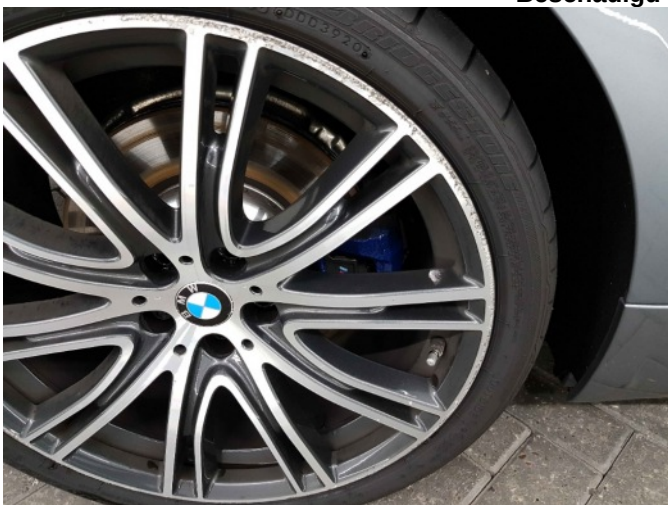
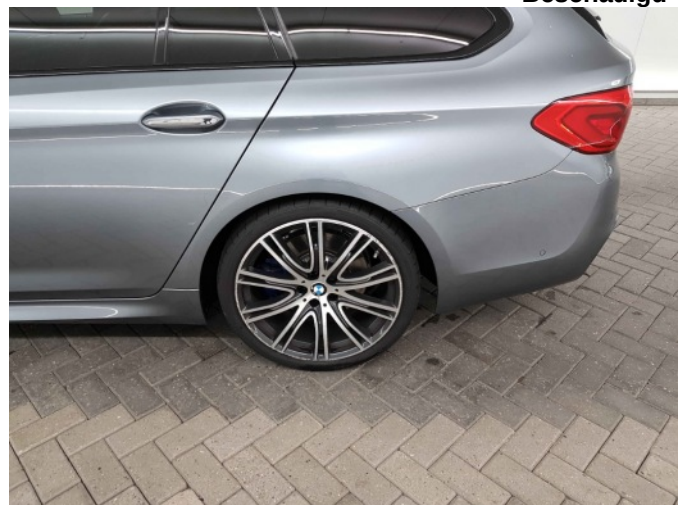
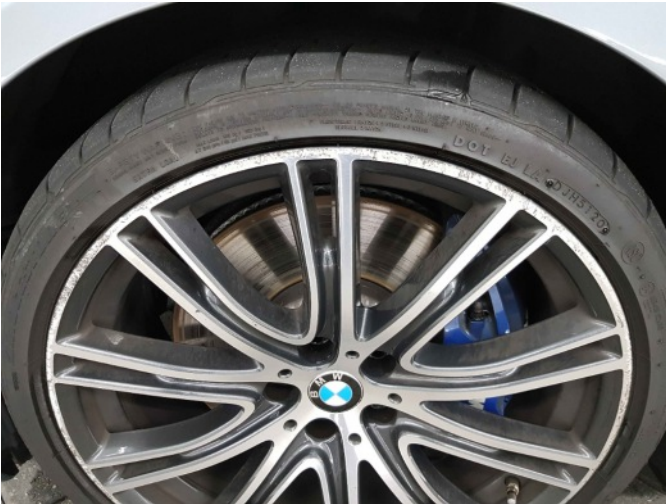
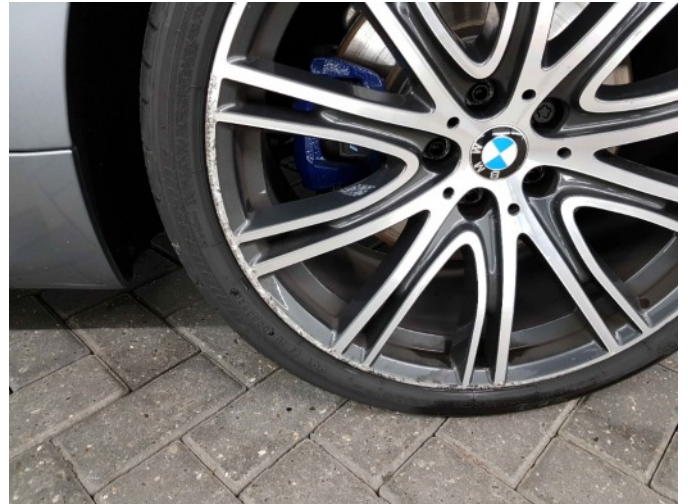
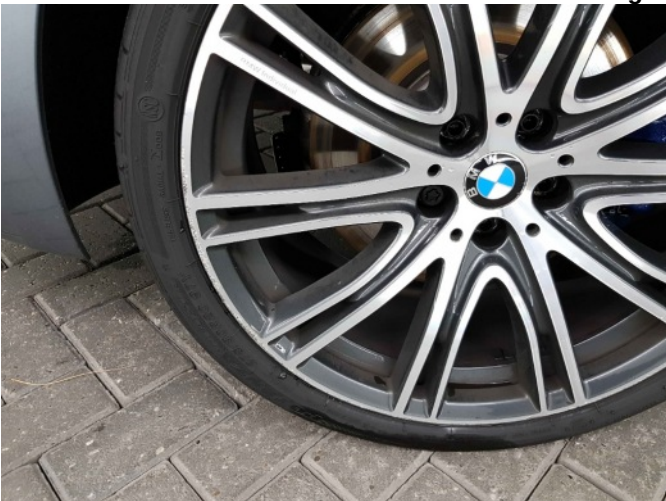
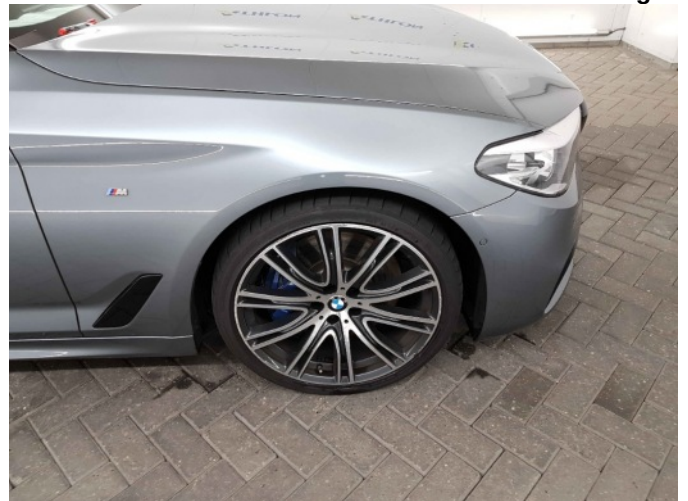
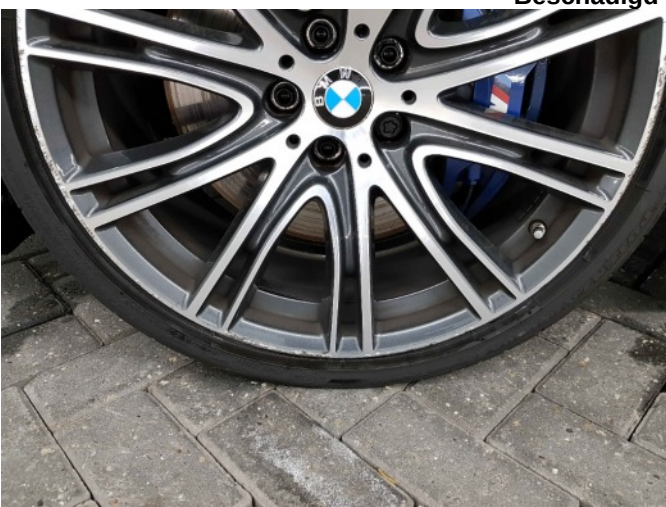
5. Velg achter - links

Beschadigd

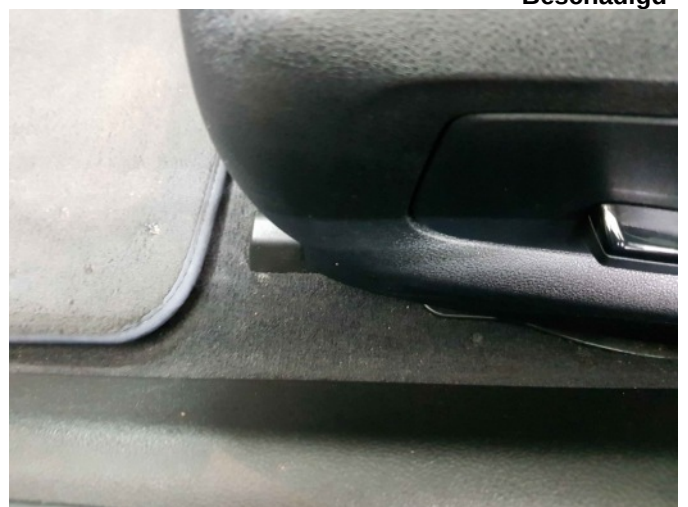
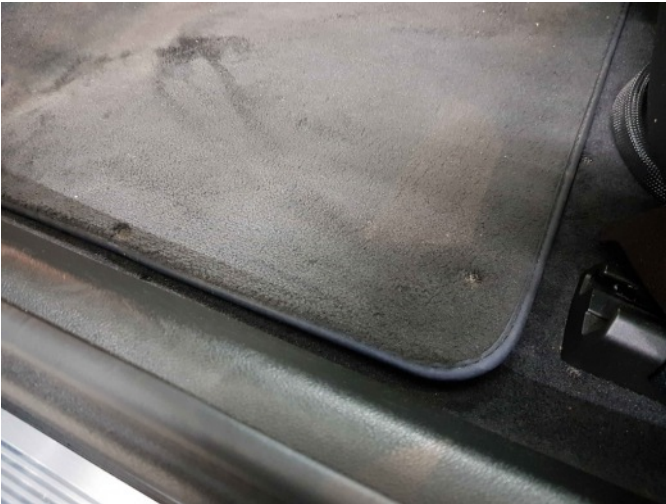
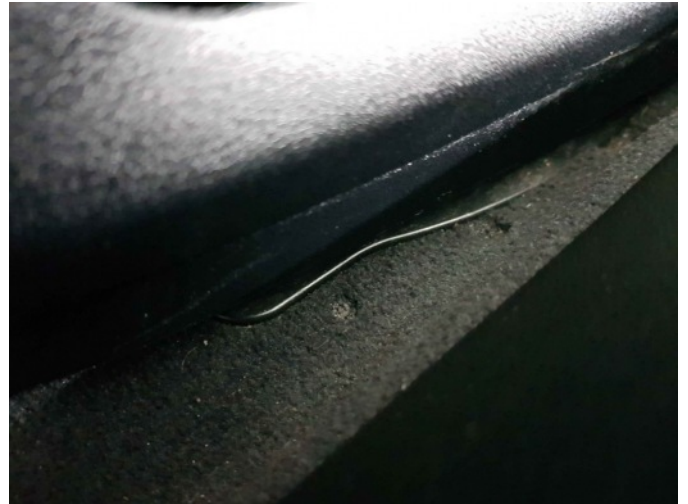
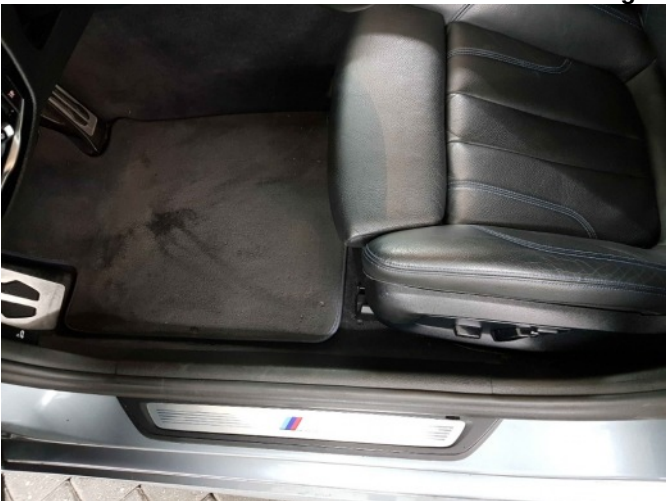
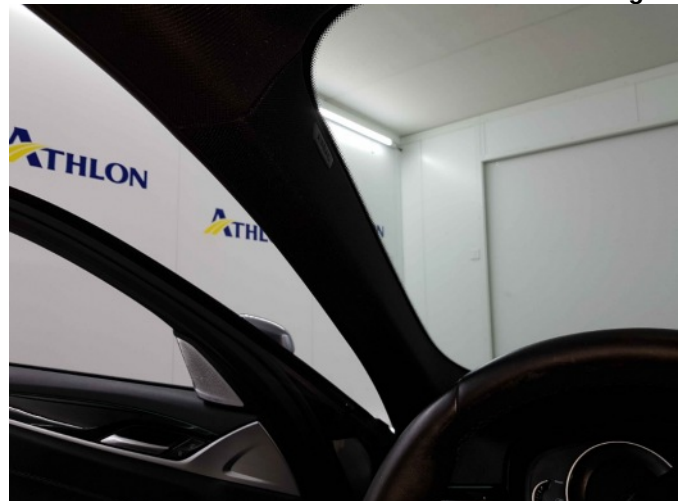
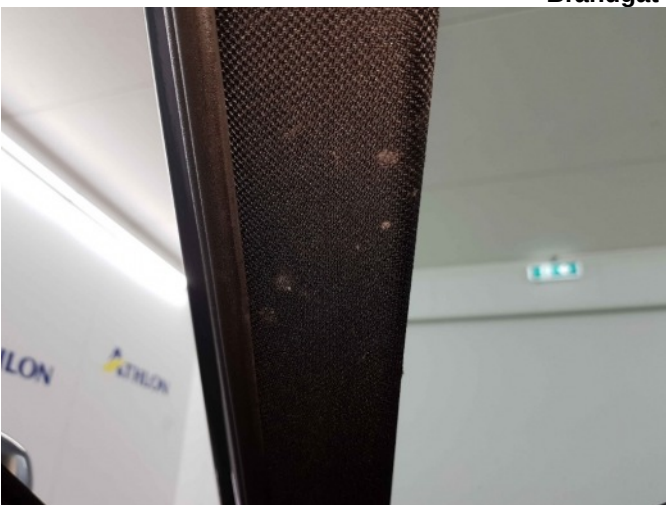
6. Vloerbedekking, A pilaar bekleding L

**Brandgat**

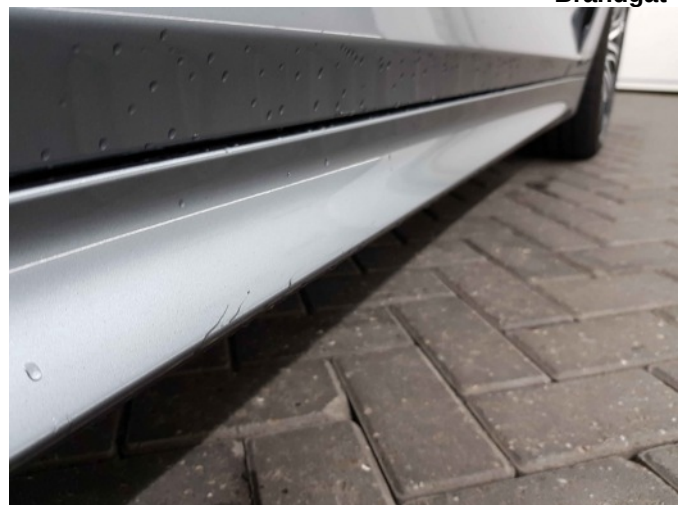
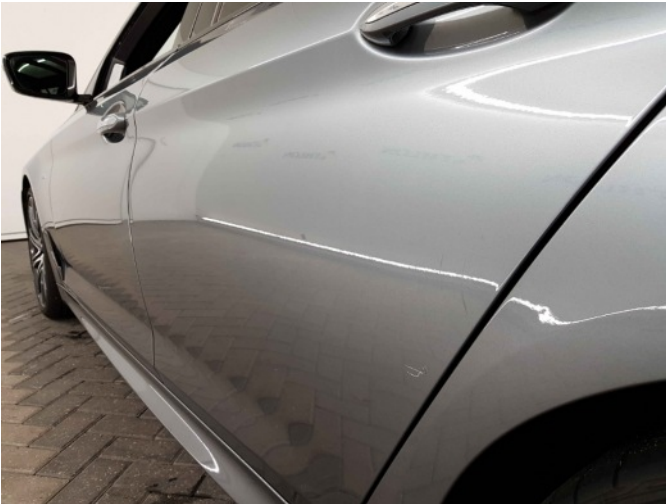
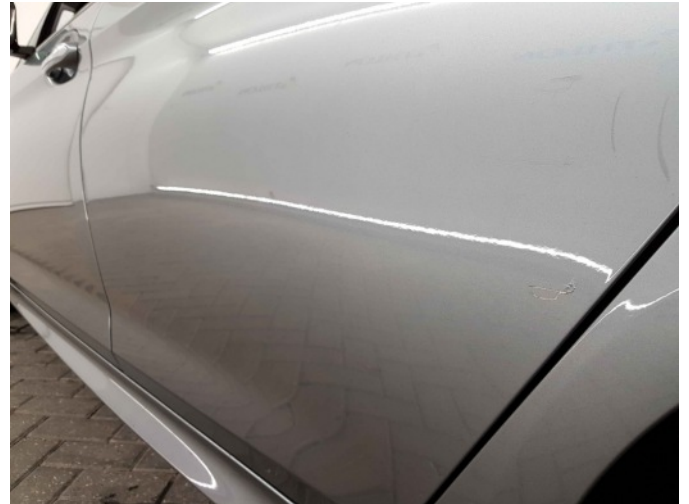
7. Diversen

**Gebruikssporen**
