**Rapport nummer:** 0000000859420-NL170  
**Inspectie plaats:** ALMERE  
**Bezichtigingdatum:** 08.10.2021  
**Vlag :** RH-120-L

#### Mercedes CLA Shooting Brake;Hatchback;Petrol;Automatic;Black

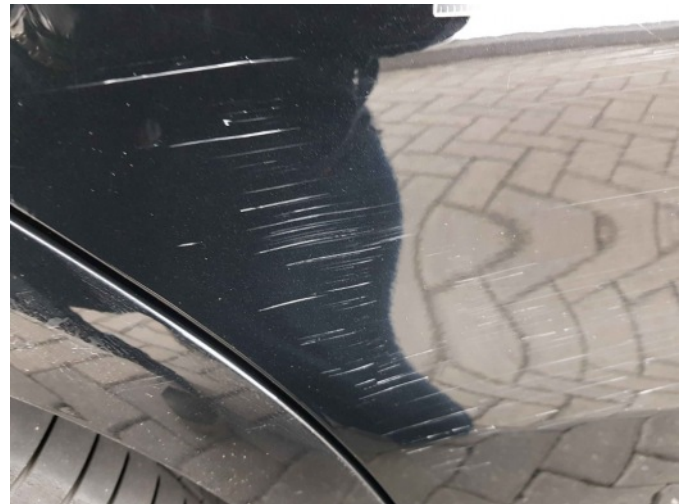
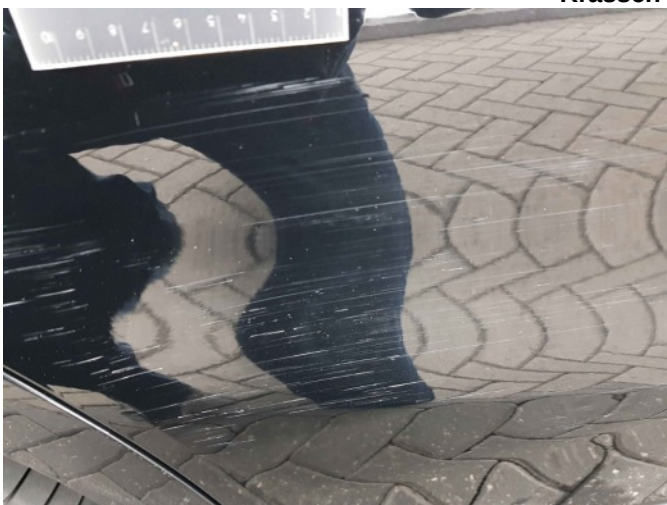
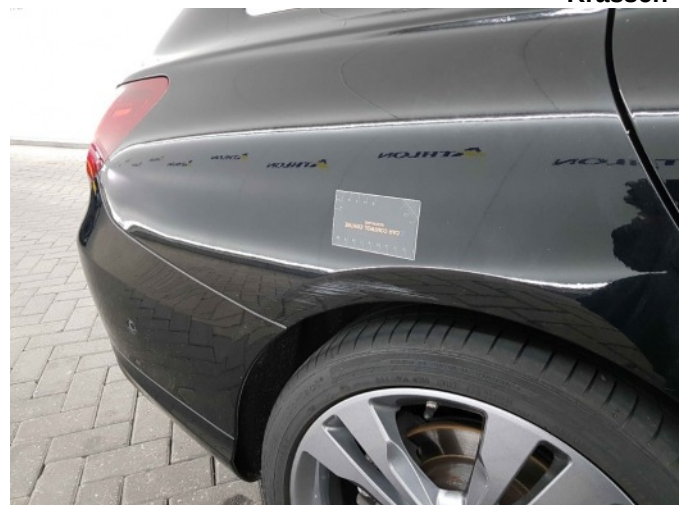
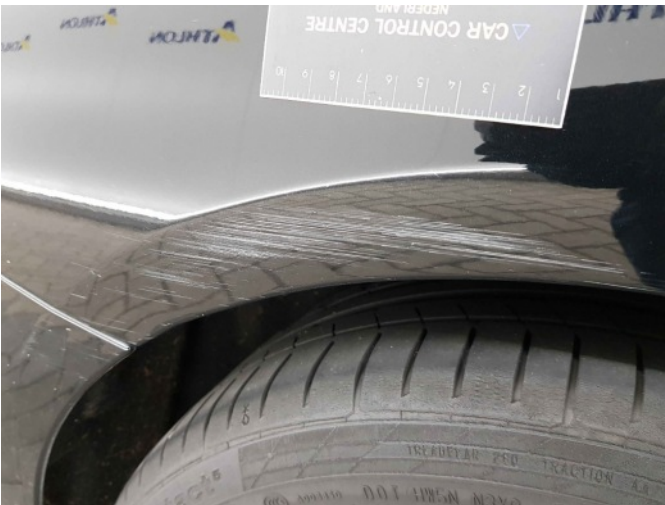
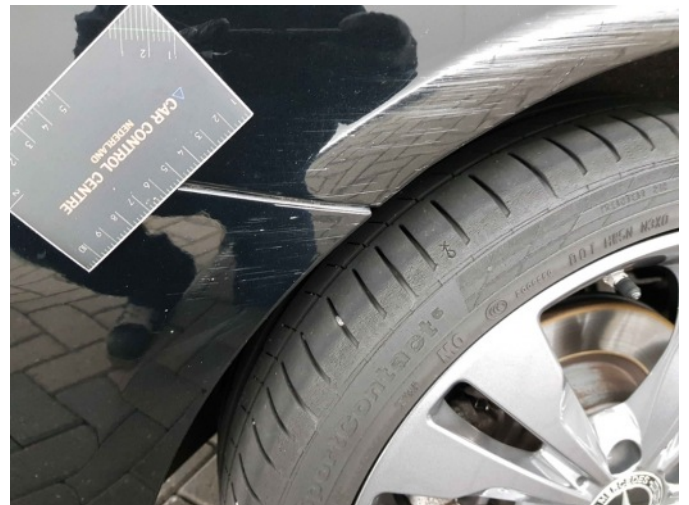
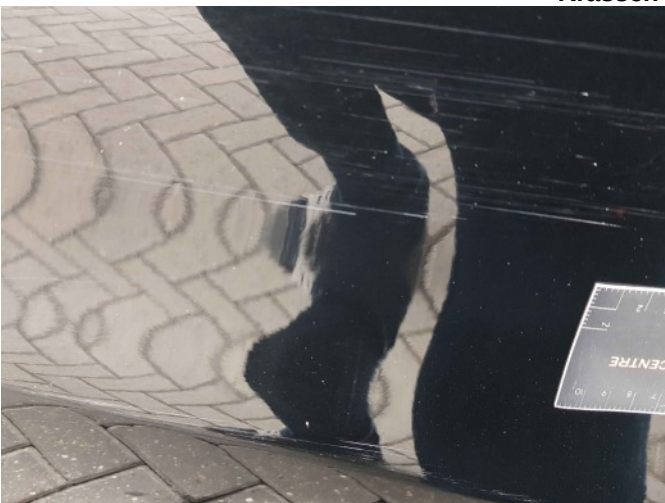
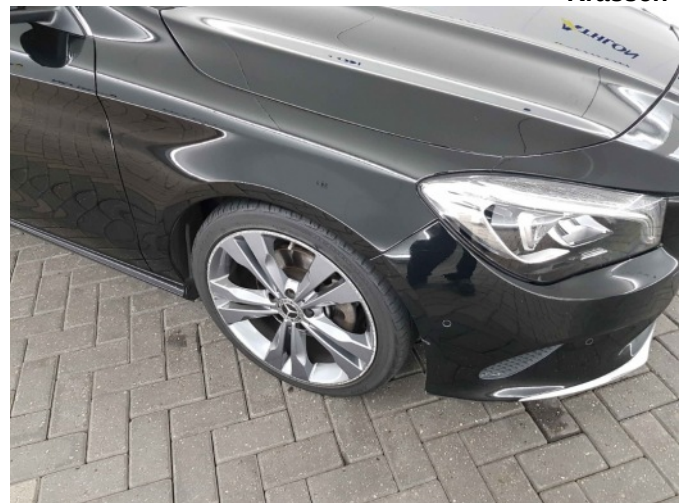
1. Portier achter - rechts

- 1.) Portier achter - rechts | Krassen
- 2.) Velg voor - rechts | Beschadigd
- 3.) Achterbumper | Krassen
- 4.) Diverse | Gebruikssporen

**Krassen**

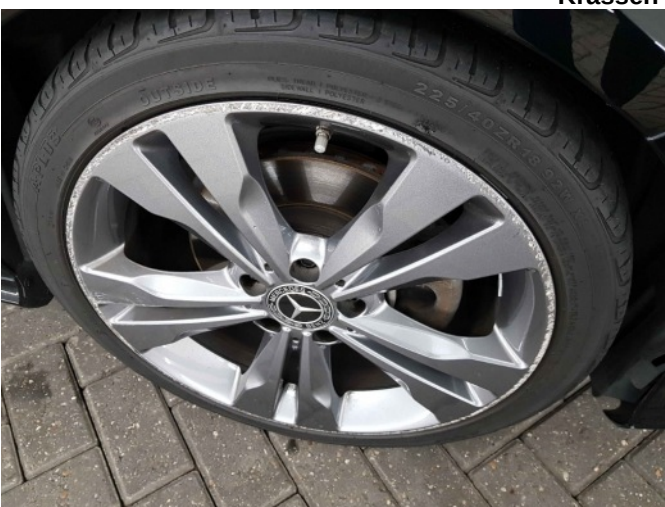
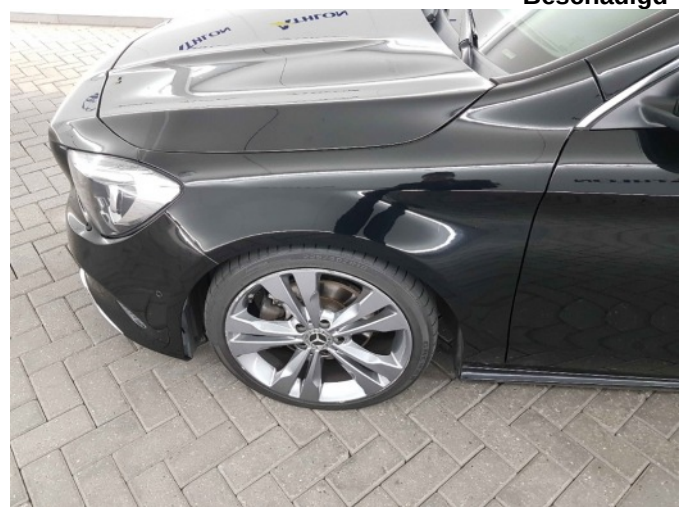
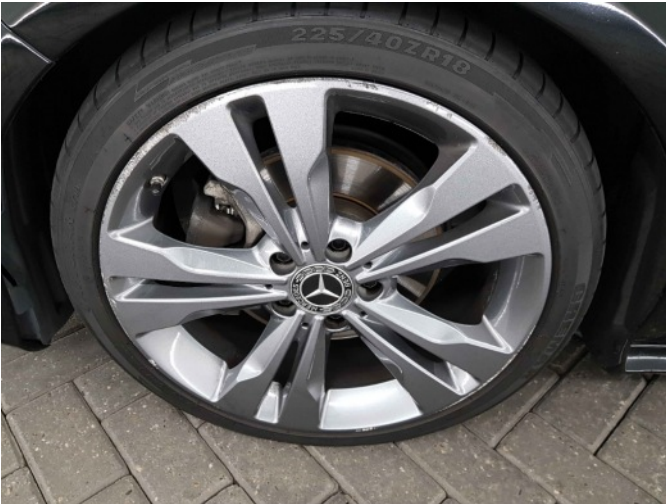
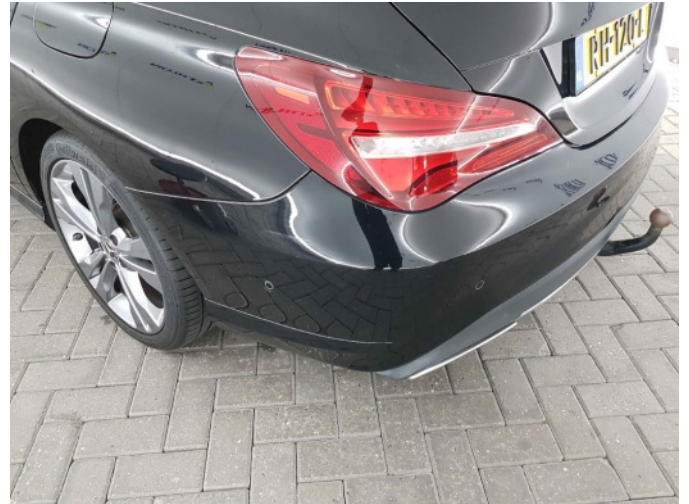
2. Velg voor - rechts

**Beschadigd**

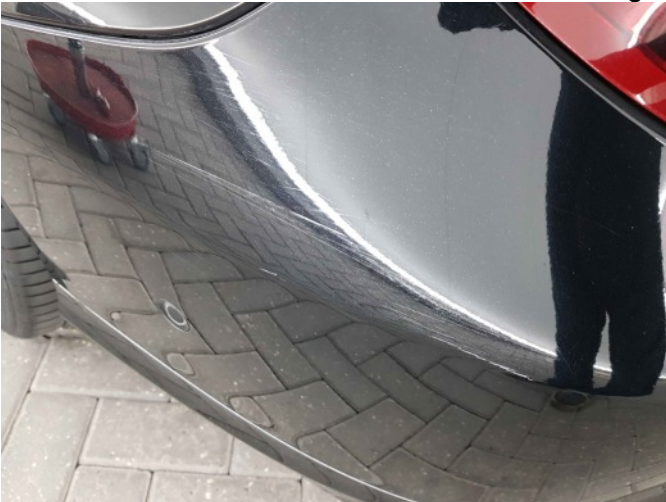
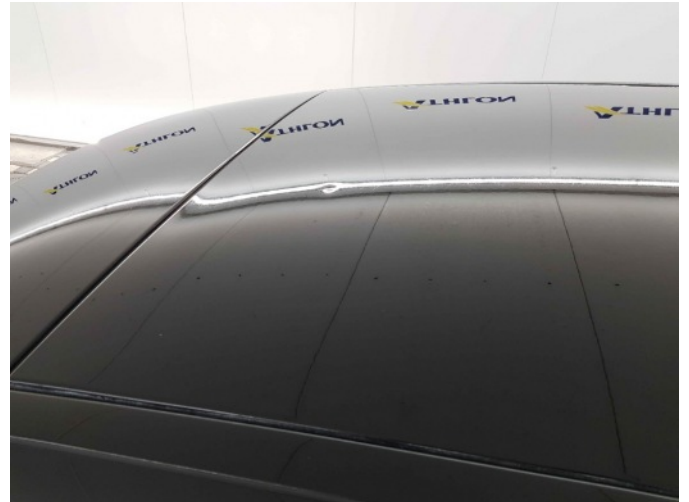
3. Achterbumper

**Krassen**
