## Klantenrapport

Rapport nummer: 0000000858678-NL253  
 Inspectie plaats: ALMERE  
 Bezichtigingdatum: 06.10.2021  
 Vlag : PP-527-S

#### Renault Grand Sc  nic;Multi Purpose Vehicle (M.P.V.);Petrol;Manual;Black

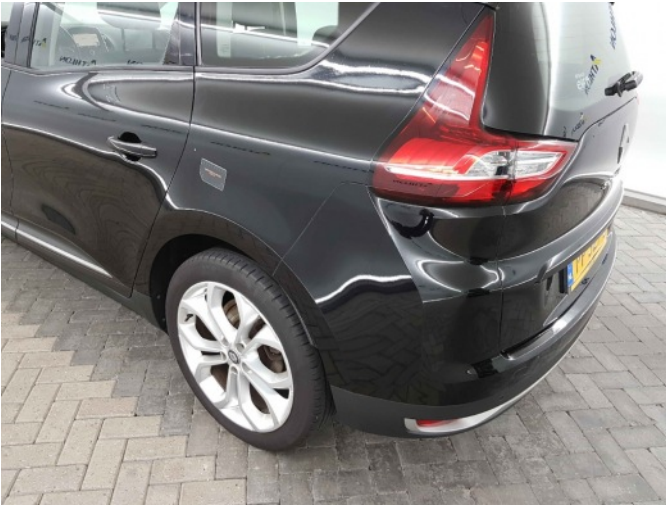
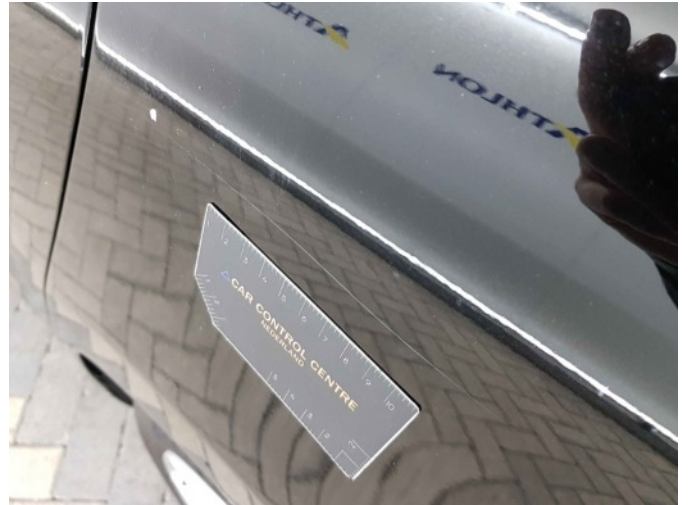
1. Zijwand - achter - Links

**Krassen**

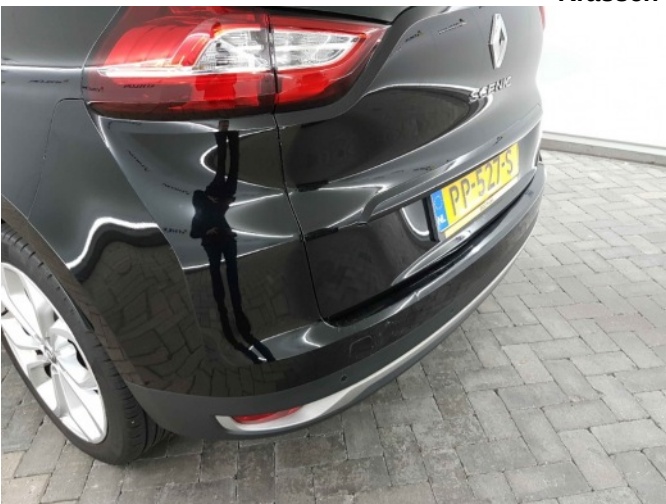
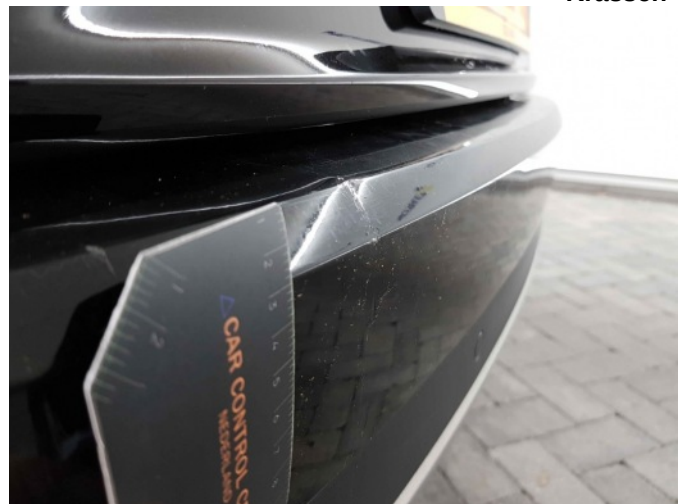
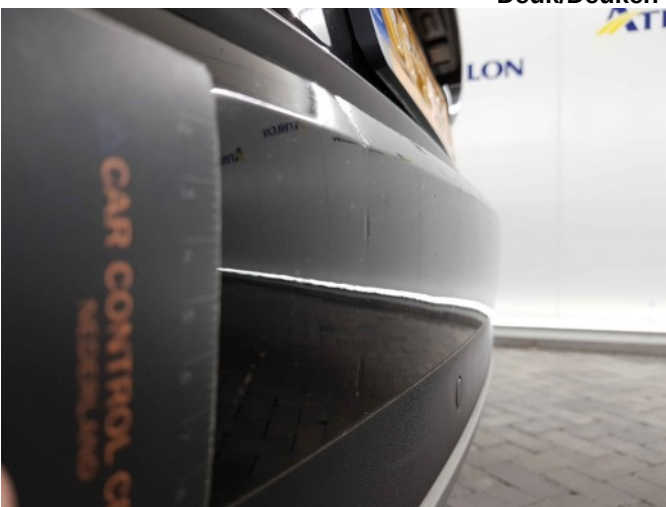
2. Achterbumper

**Deuk/Deuken**

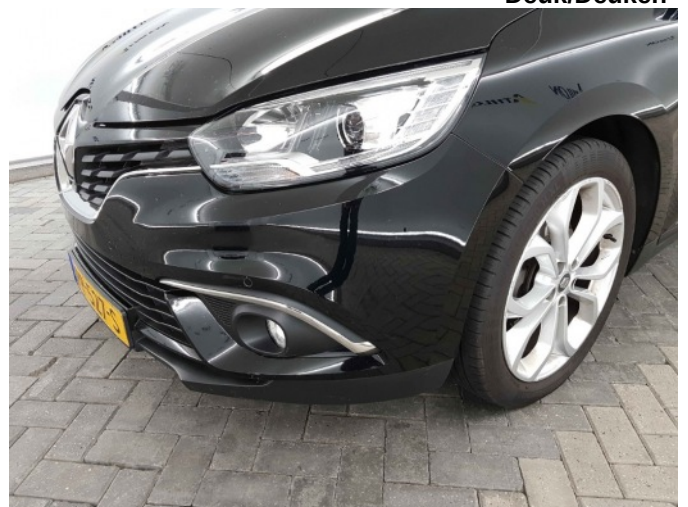
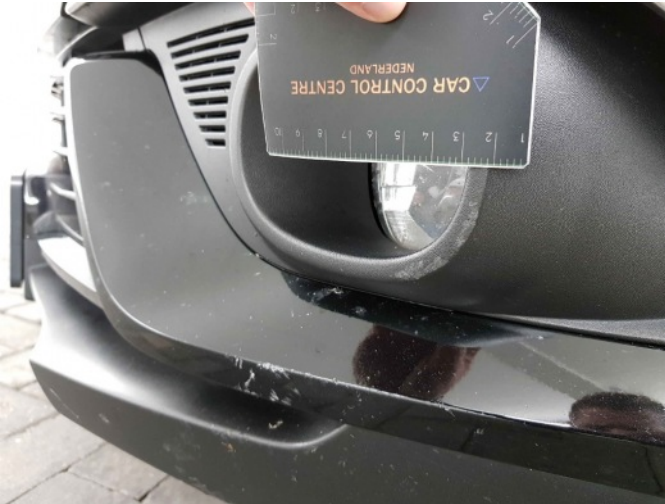
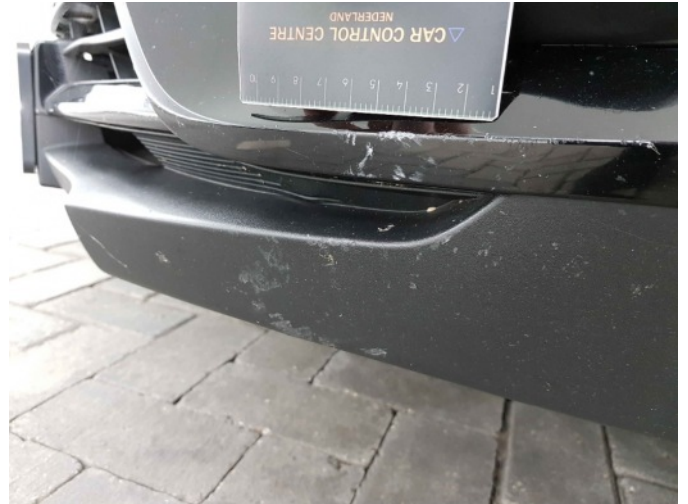
3. Voorbumper

**Schaafplek**

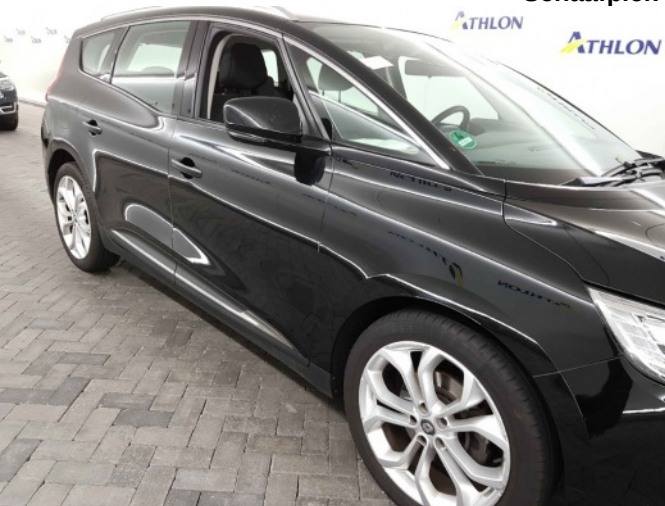
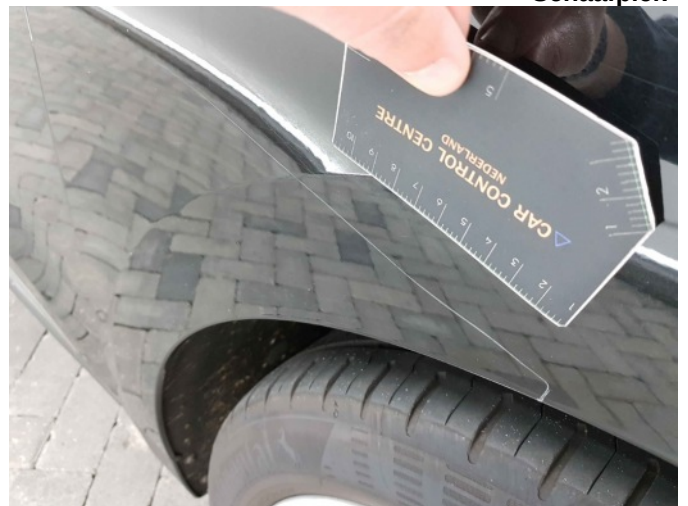
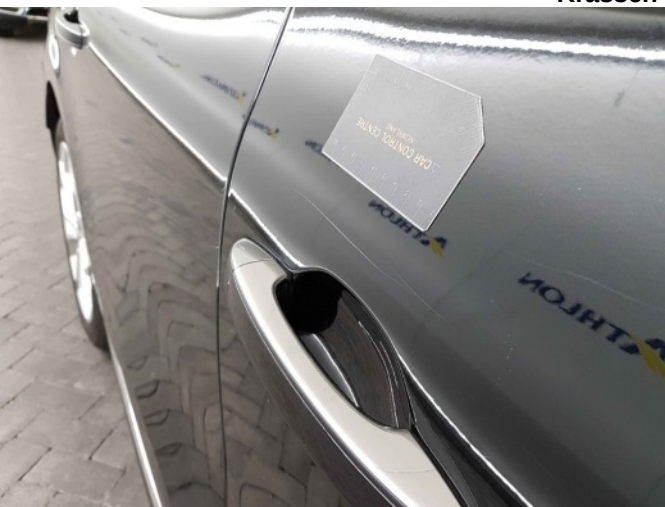
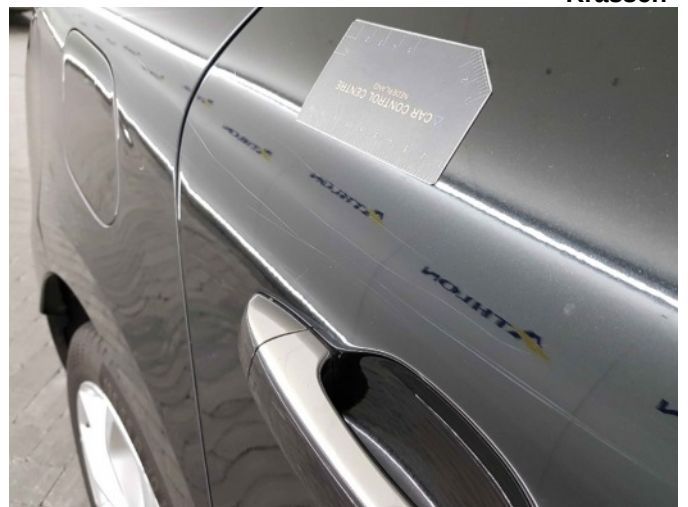
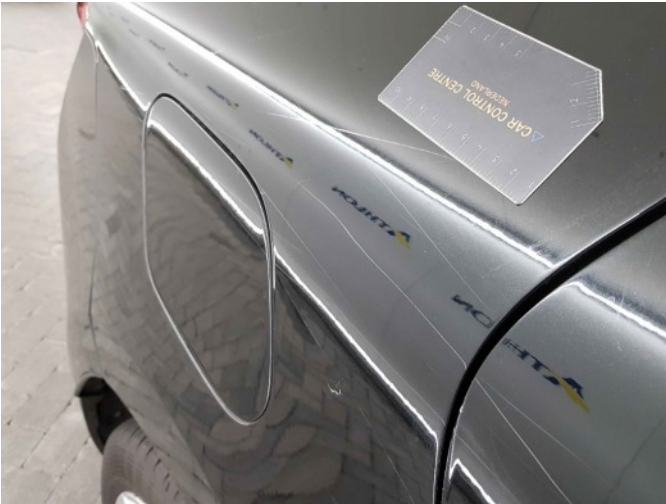
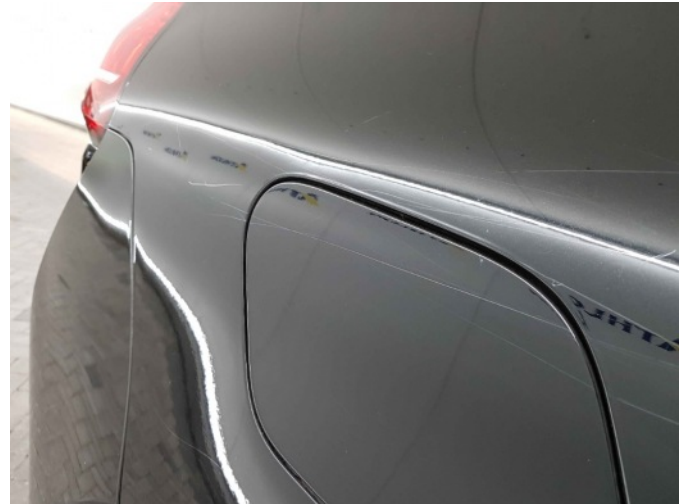
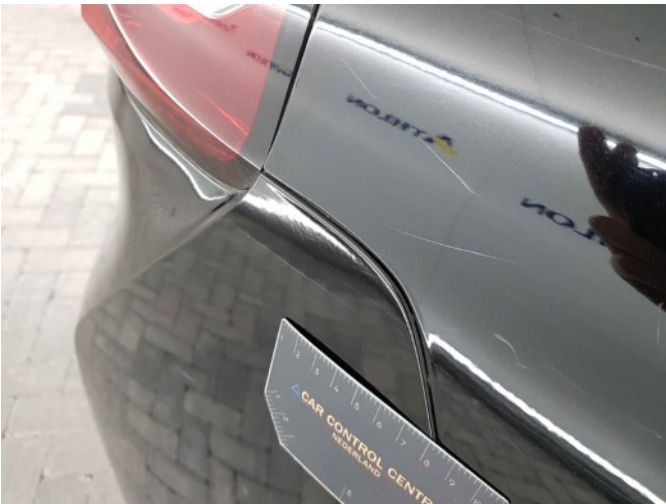
4. Rechterzijde

**Krassen**

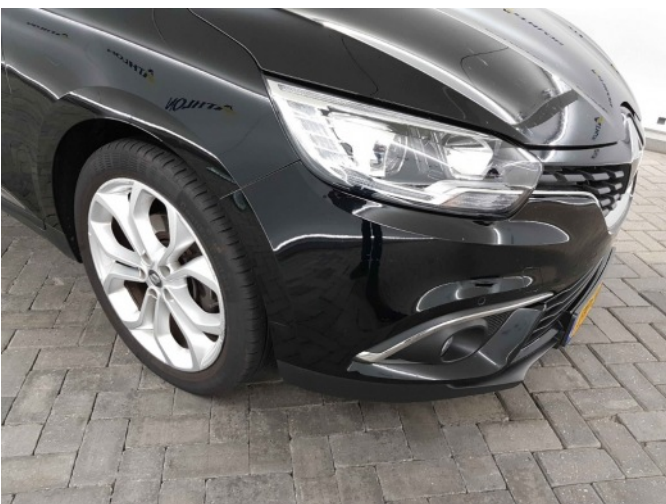
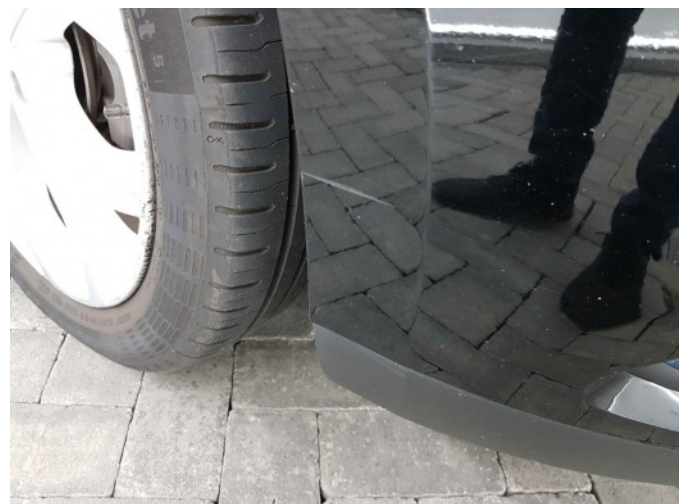
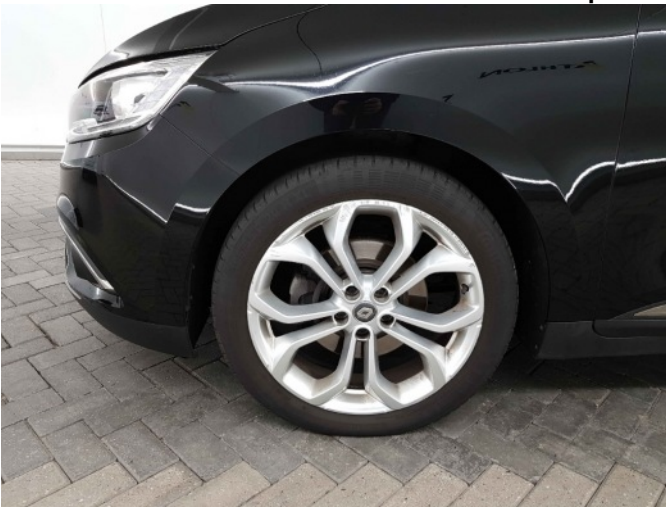
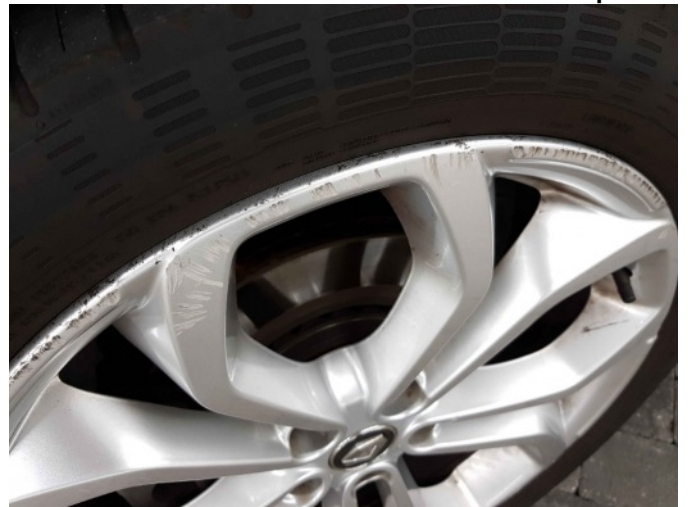
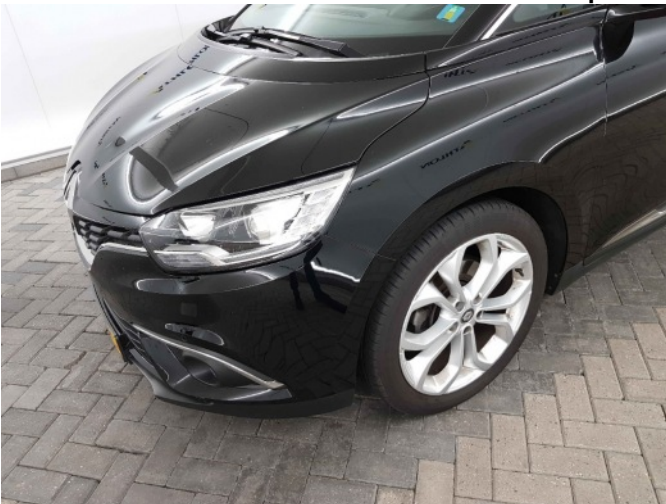
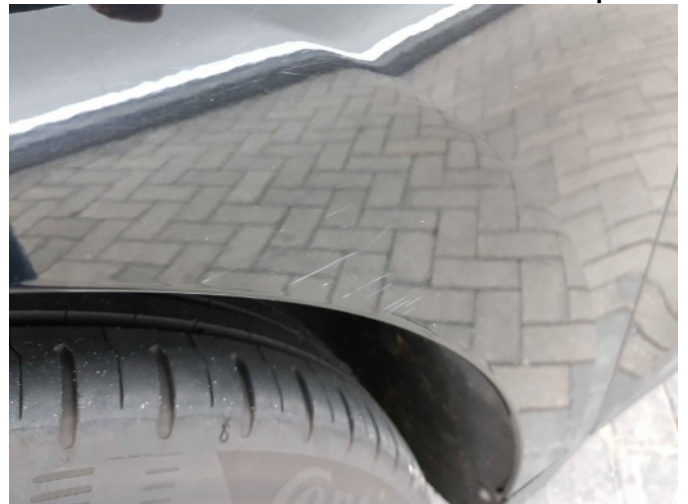
1. Diverse

**Gebruikssporen**
