Klantenrapport

Rapport nummer: 0000000859517-NL253
 Inspectie plaats: ALMERE
 Bezichtigingdatum: 06.10.2021
 Vlag : NN-892-V

Mercedes A-Klasse;Hatchback;Petrol;Manual;Grey

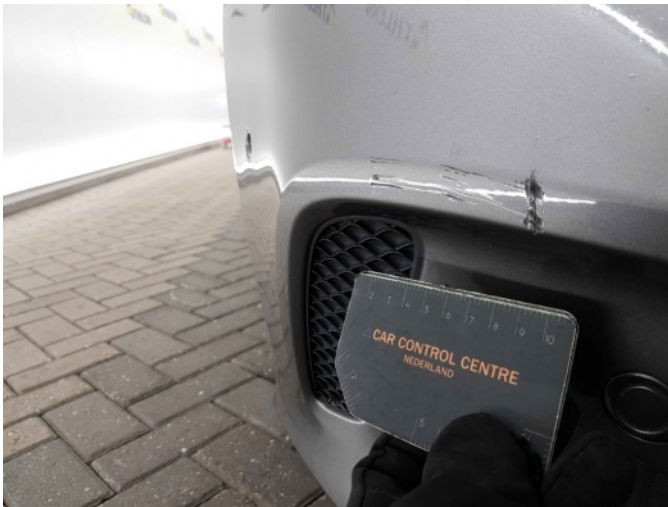
1. Voorbumper

Krassen

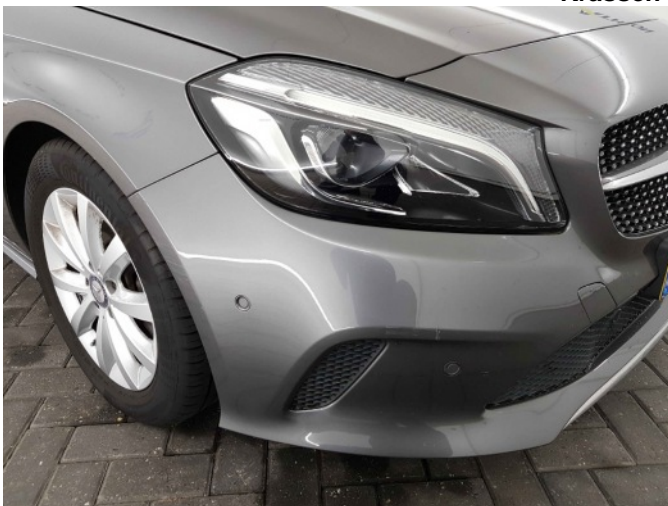
1. Voorbumper

Krassen

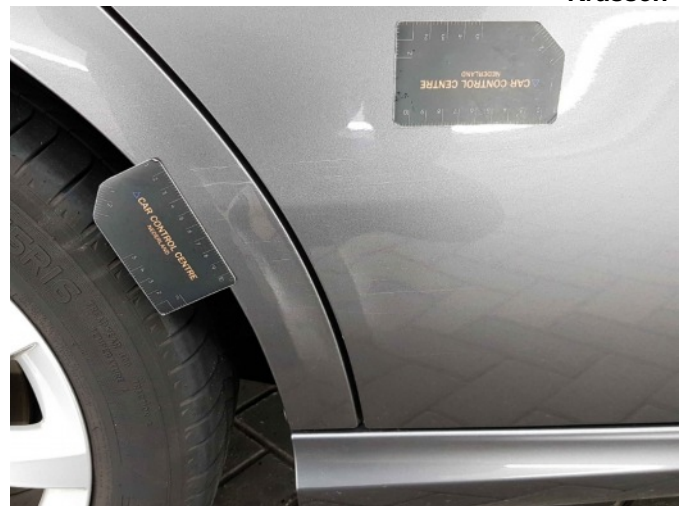
2. Zijwand - achter - rechts

Deuk/Deuken

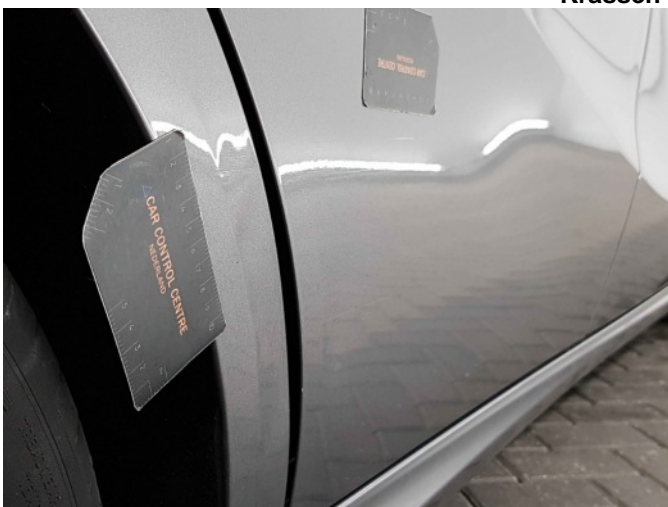
2. Zijwand - achter - rechts

Deuk/Deuken

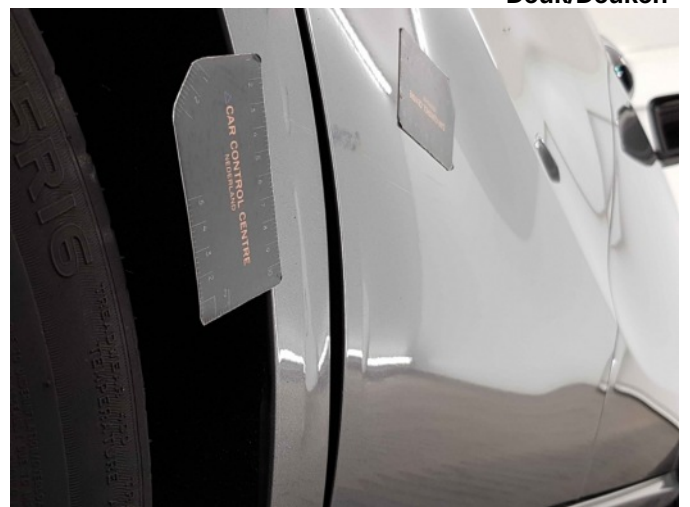
2. Zijwand - achter - rechts

Deuk/Deuken

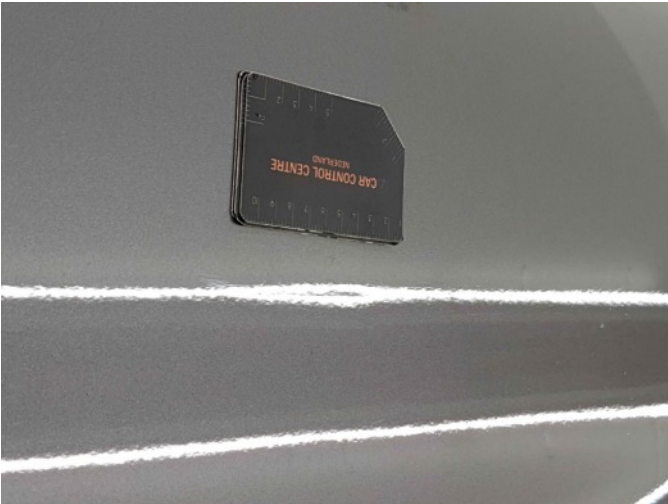
3. Portier voor - rechts

Deuk/Deuken

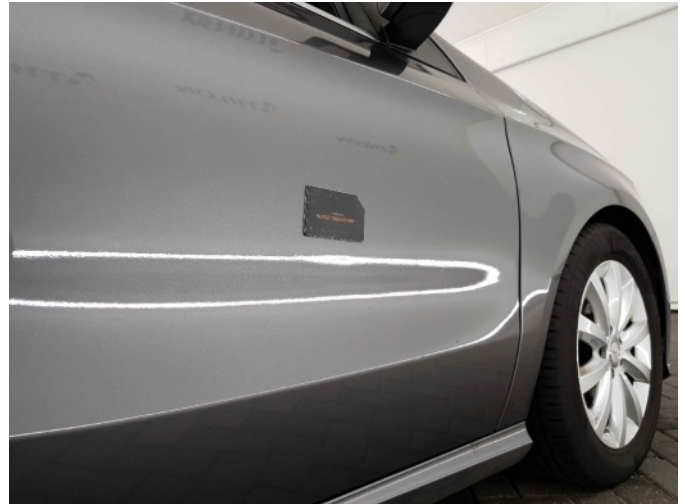
3. Portier voor - rechts

Deuk/Deuken

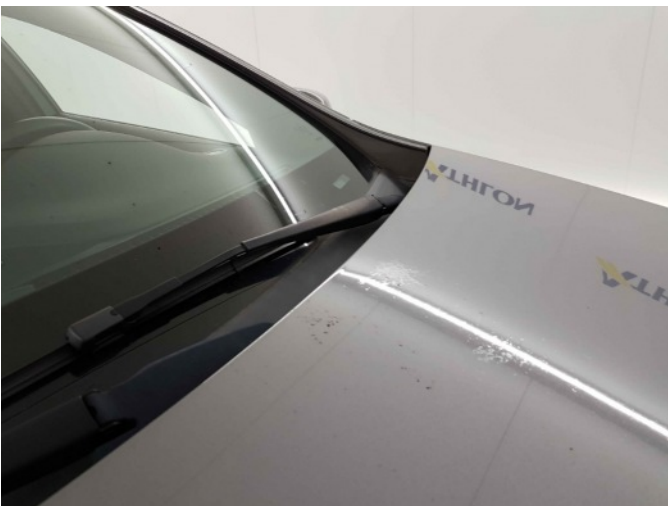
1. Diversen

Gebruikssporen

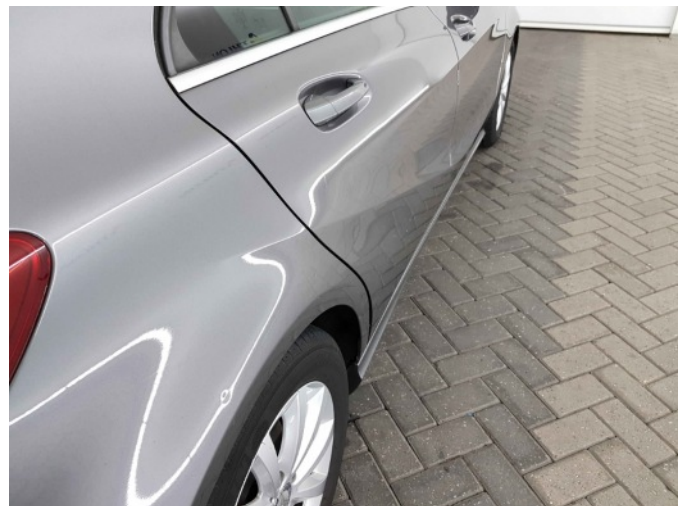
1. Diversen

Gebruikssporen

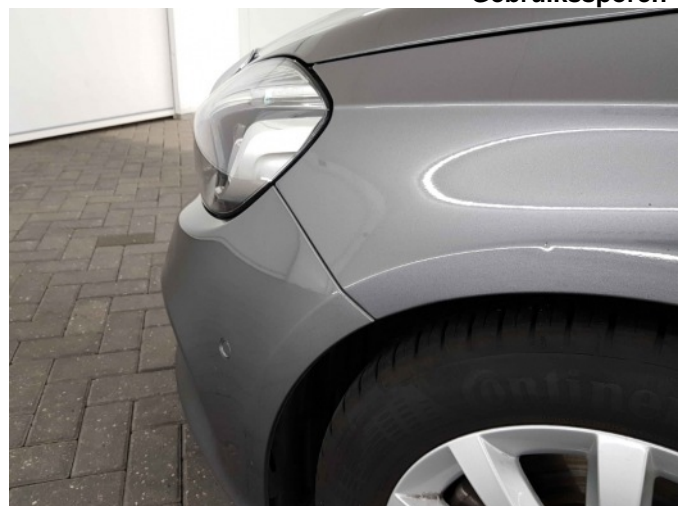
1. Diversen

Gebruikssporen

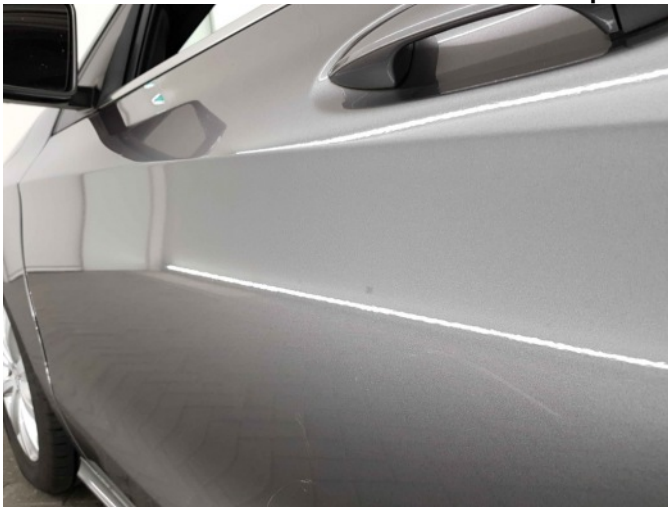
1. Diversen

Gebruikssporen

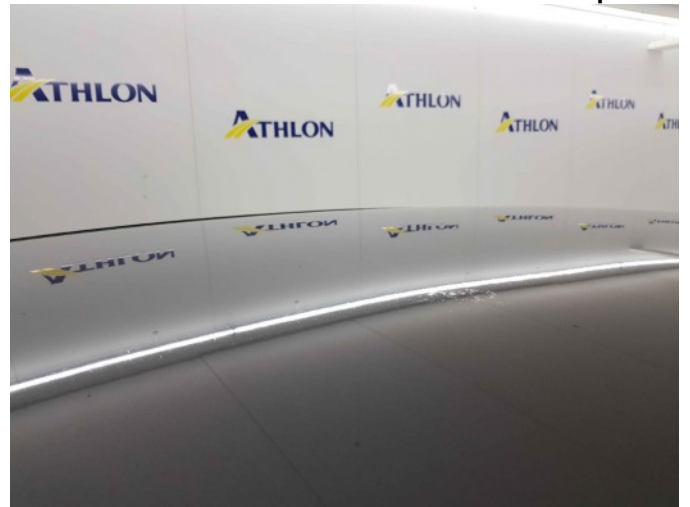
1. Diversen

Gebruikssporen
