## Klantenrapport

**Rapport nummer:** 0000000858677-NL253  
**Inspectie plaats:** ALMERE  
**Bezichtigingdatum:** 06.10.2021  
**Vlag :** NT-761-S

#### Nissan Qashqai;Hatchback;Petrol;Manual;Black

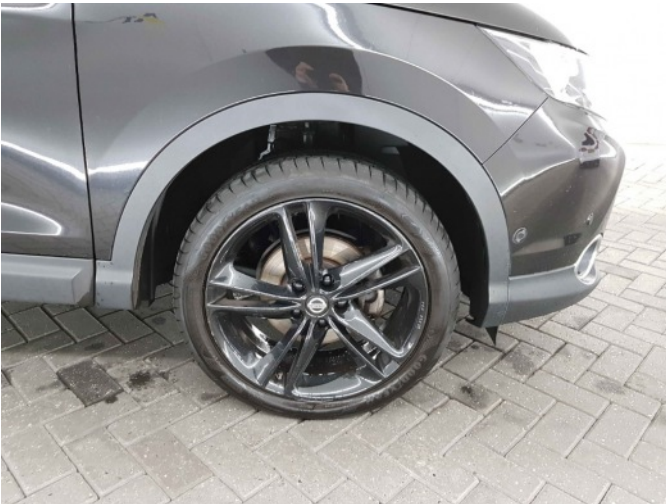
1. Diverse

Gebruikssporen

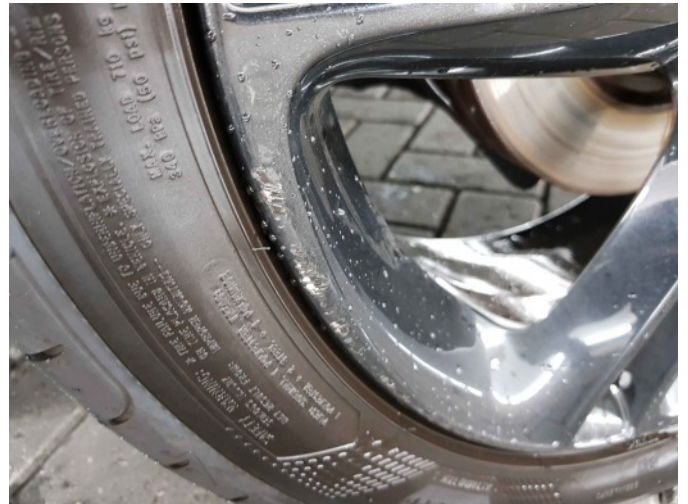
1. Diverse

Gebruikssporen

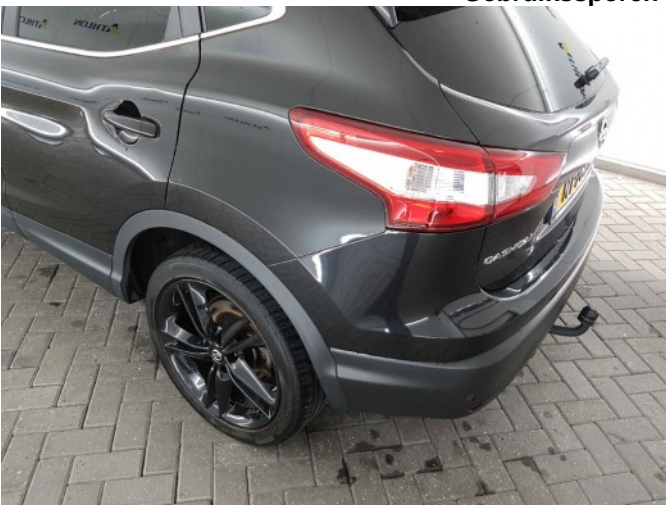
1. Diverse

Gebruikssporen

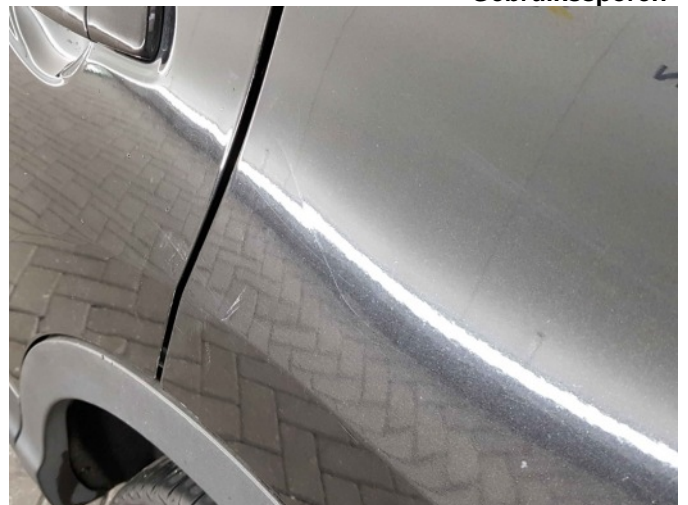
1. Diverse

Gebruikssporen
