## Klantenrapport

Rapport nummer: 0000000859420-NL253  
 Inspectie plaats: ALMERE  
 Bezichtigingdatum: 08.10.2021  
 Vlag : RH-120-L

#### Mercedes CLA Shooting Brake;Hatchback;Petrol;Automatic;Black

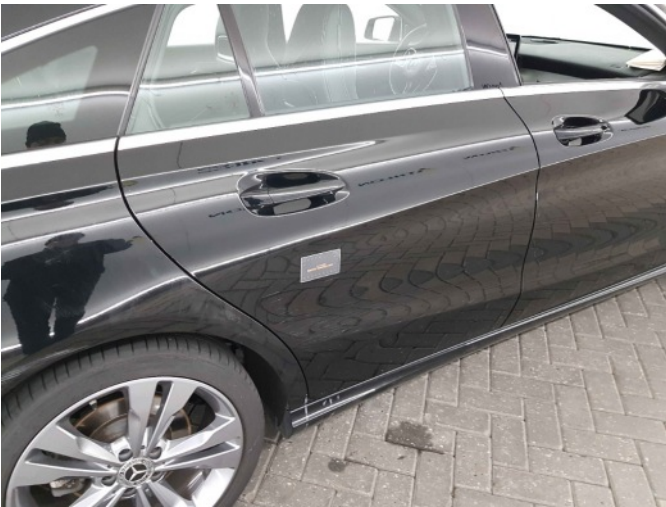
1. Portier achter - rechts

**Krassen**

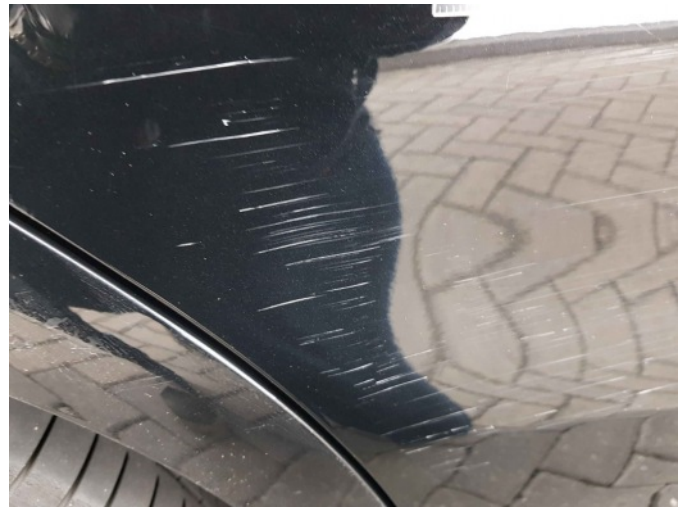
1. Portier achter - rechts

**Krassen**

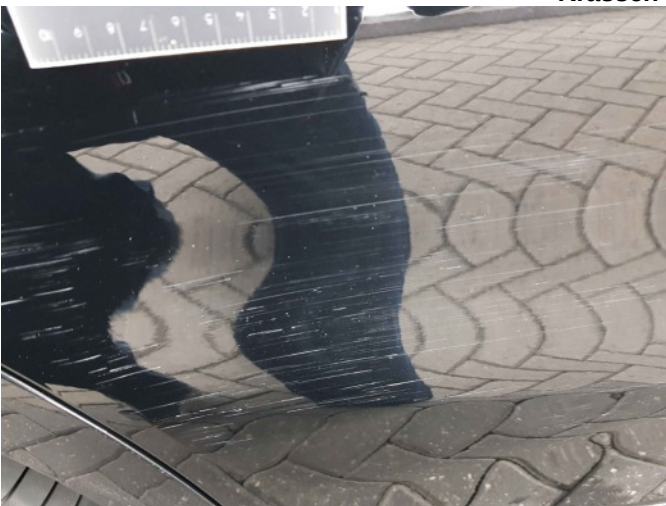
1. Portier achter - rechts

**Krassen**

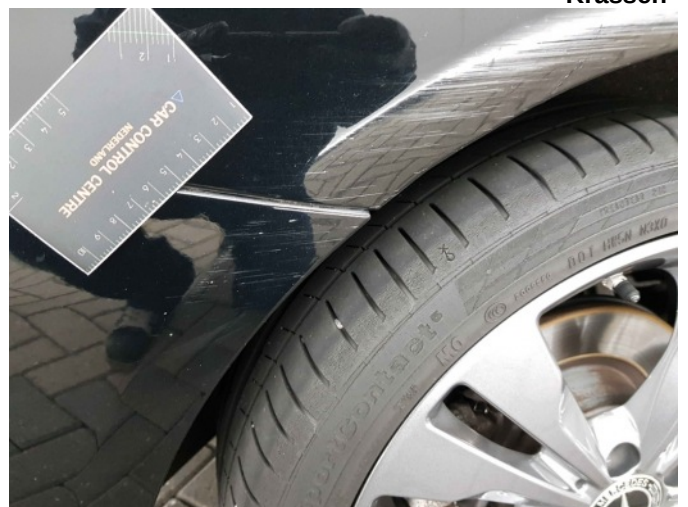
1. Portier achter - rechts

**Krassen**

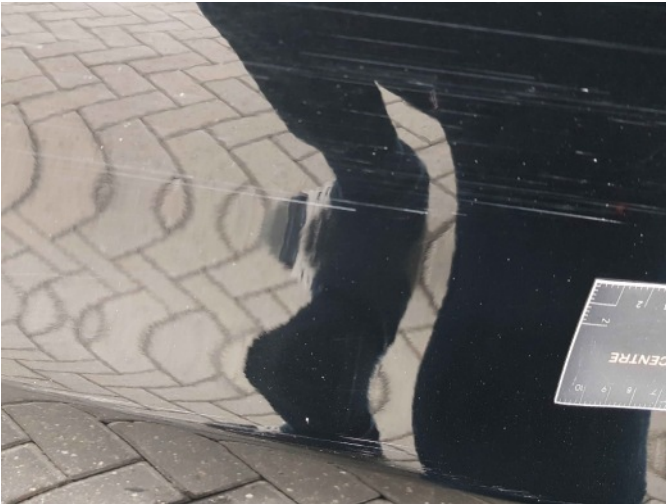
1. Portier achter - rechts

**Krassen**

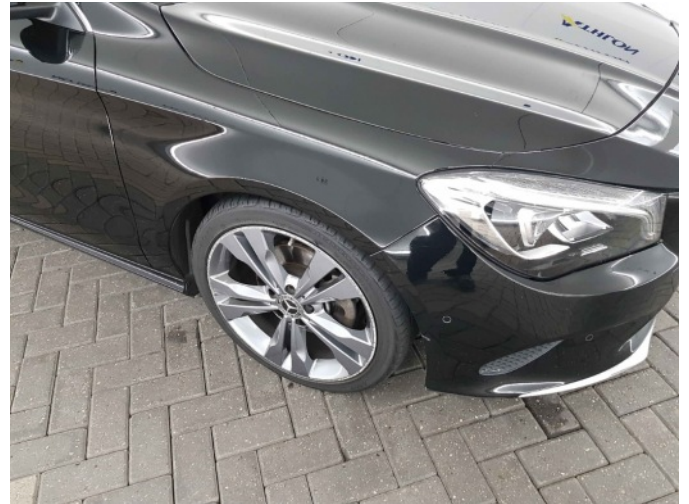
2. Velg voor - rechts

**Beschadigd**

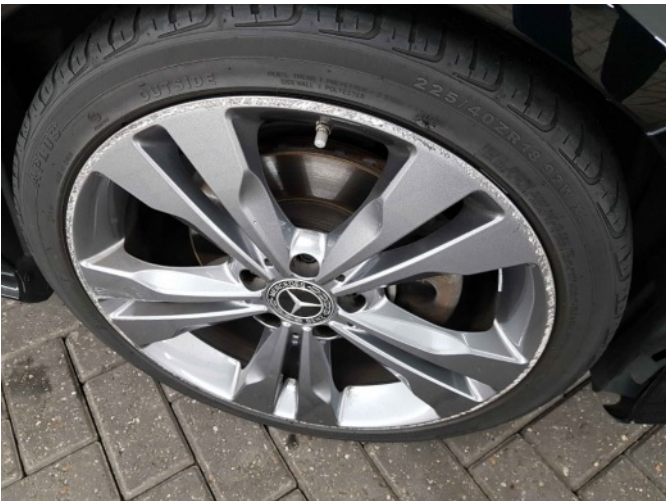
2. Velg voor - rechts

**Beschadigd**

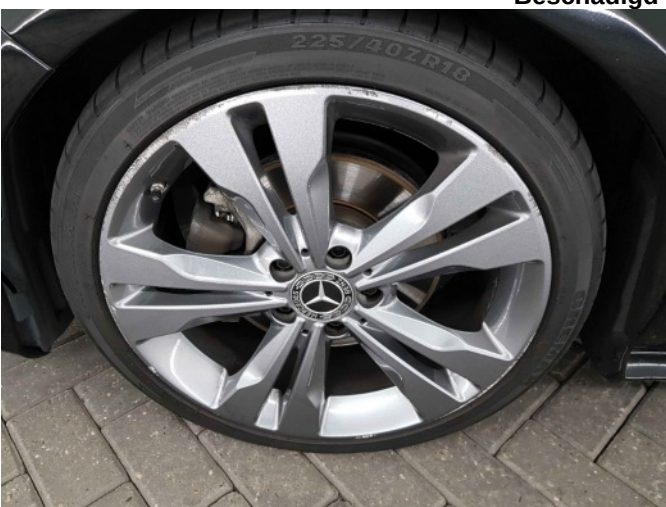
2. Velg voor - rechts

**Beschadigd**

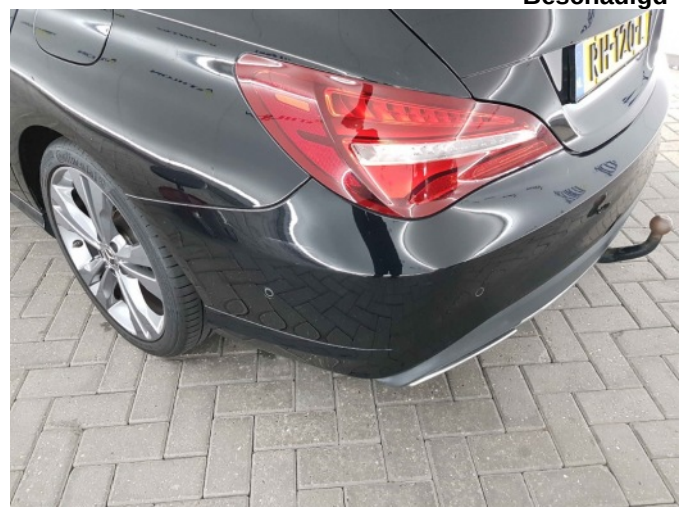
3. Achterbumper

**Krassen**

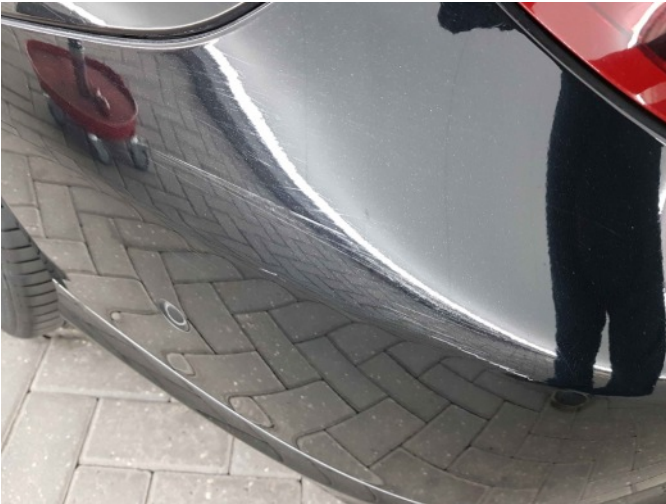
3. Achterbumper

**Krassen**

**Gebruikssporen**

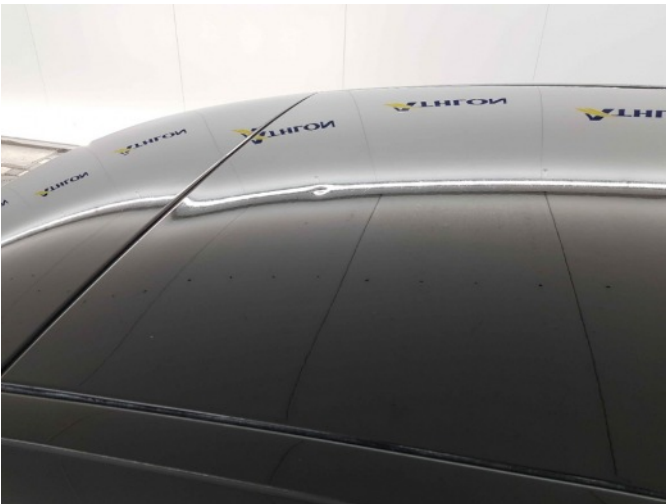
1. Diverse

**Gebruikssporen**
