## Klantenrapport

Rapport nummer: 0000000859895-NL253  
 Inspectie plaats: ALMERE  
 Bezichtigingdatum: 08.10.2021  
 Vlag : PN-682-V

#### Peugeot 108;Hatchback;Petrol;Manual;Black

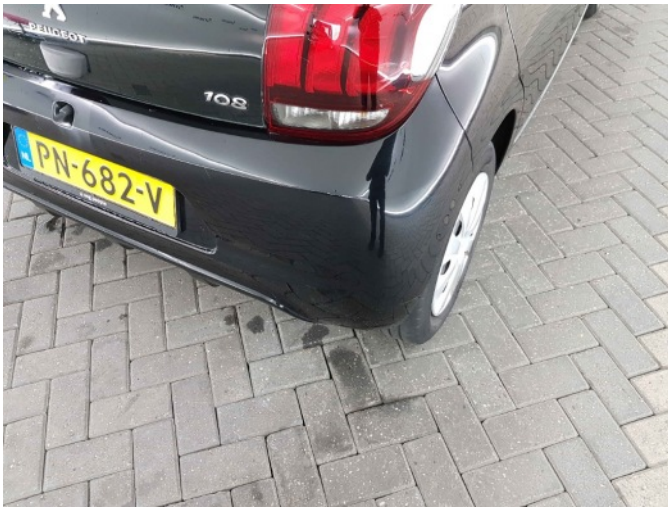
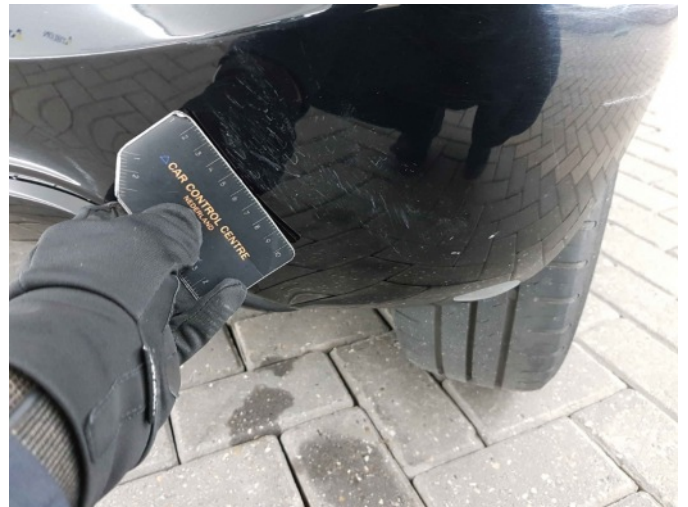
1. Achterbumper

**Krassen**

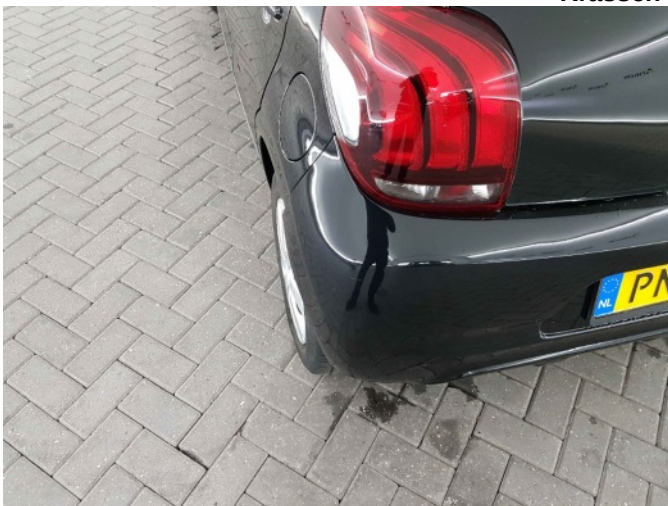
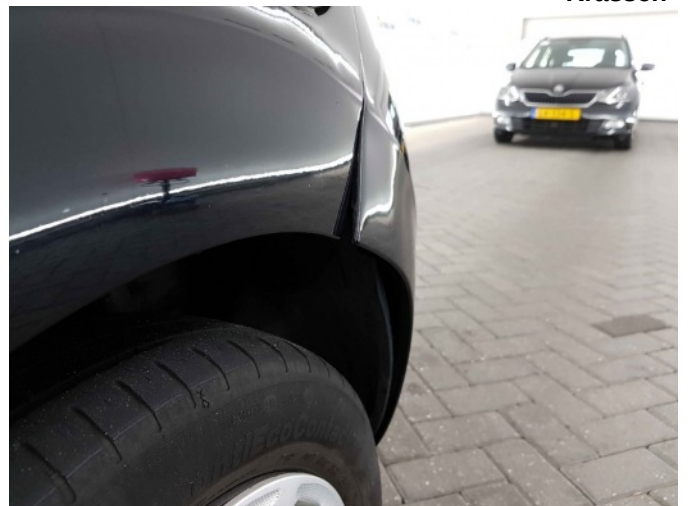
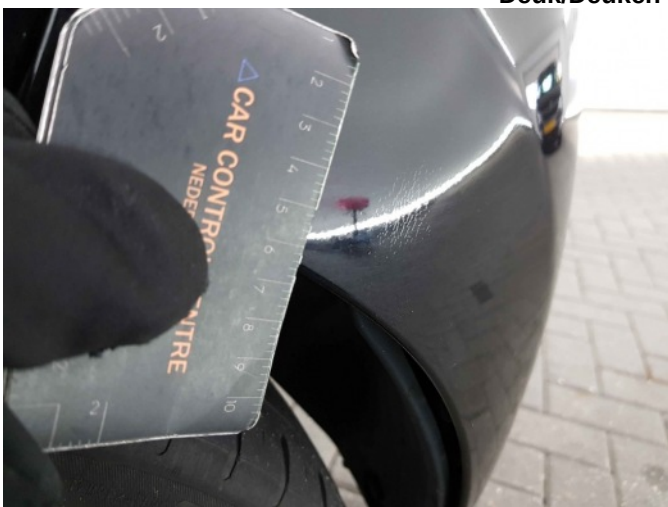
2. Achterbumper

**Deuk/Deuken**

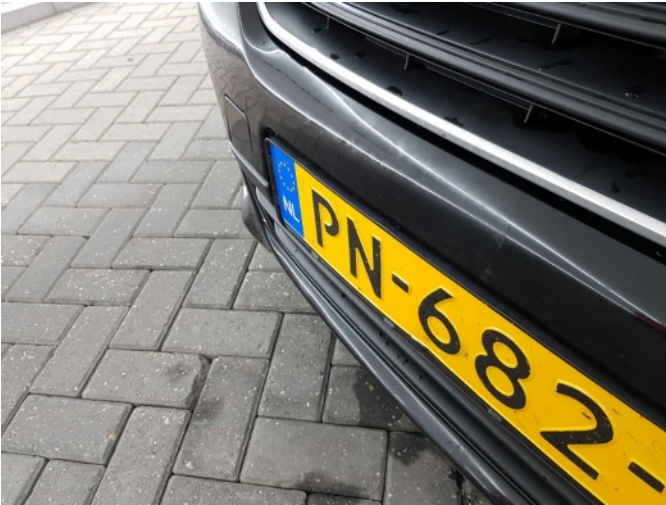
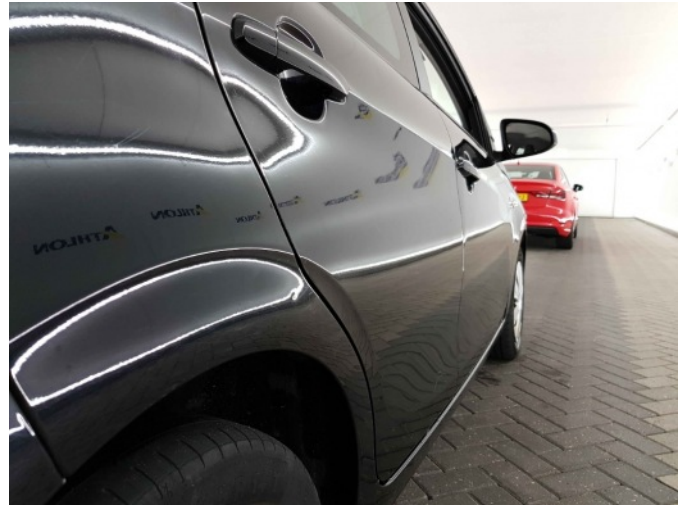
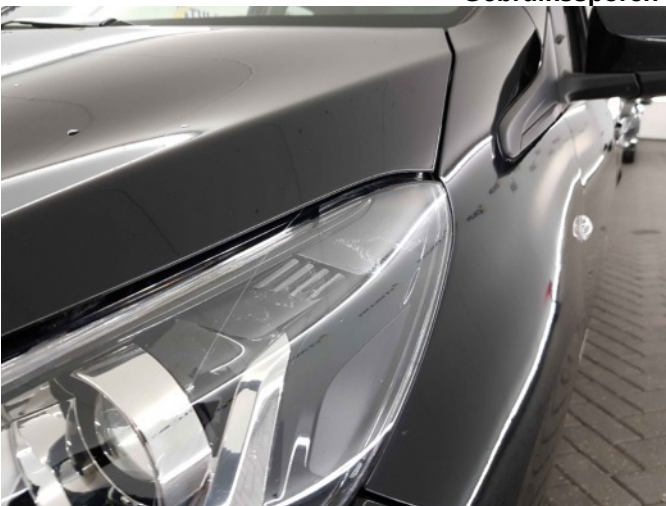
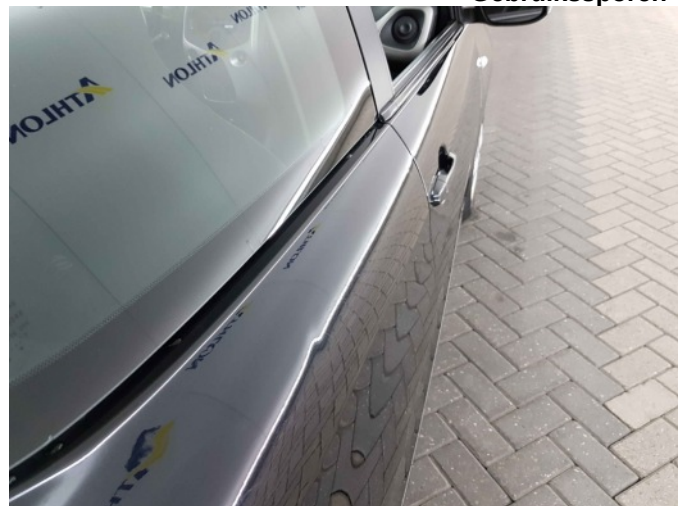
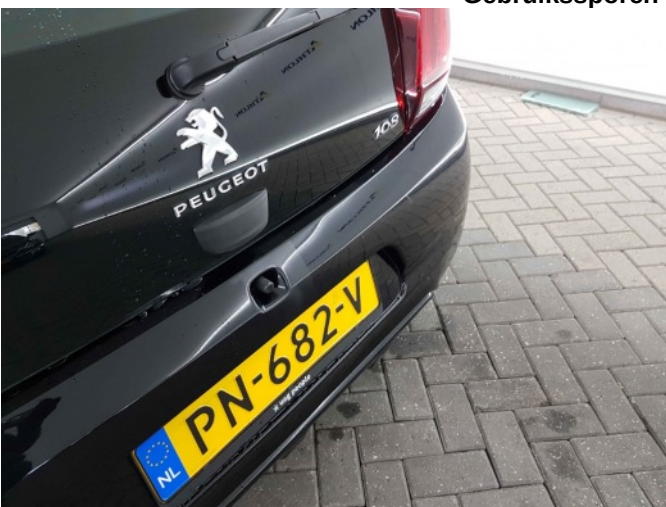
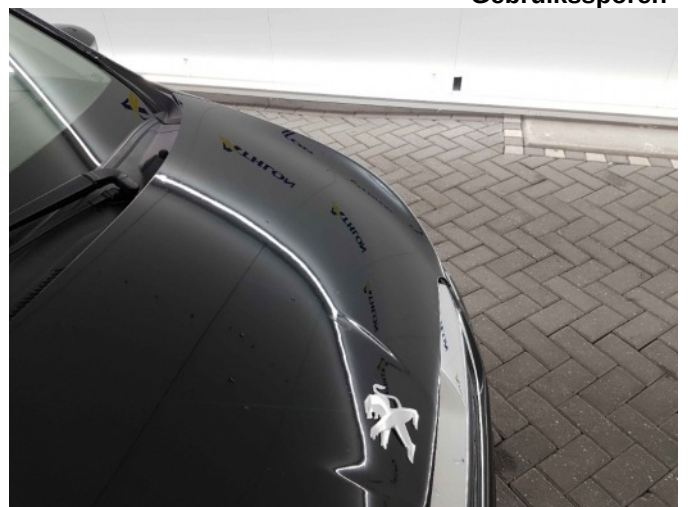
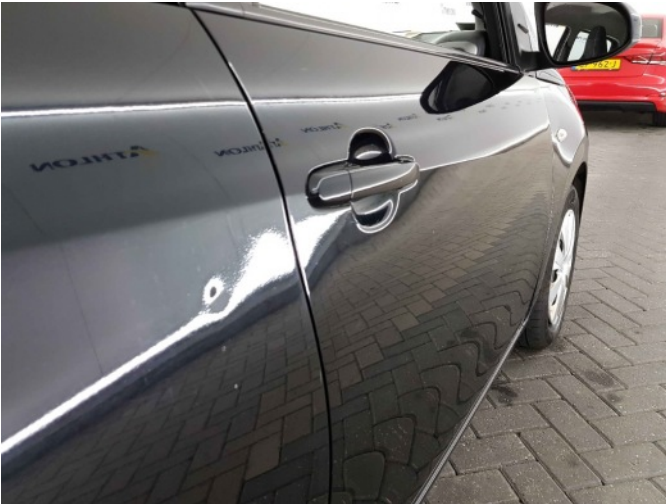
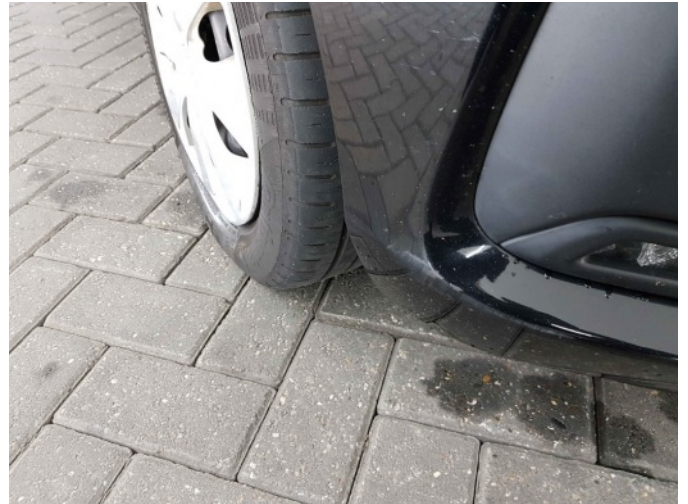
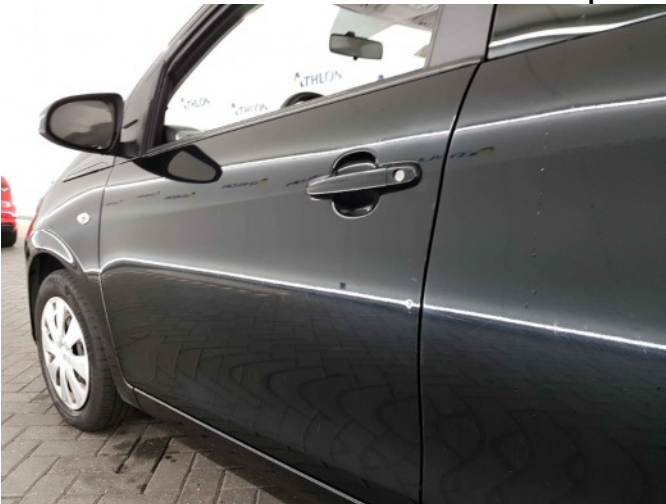
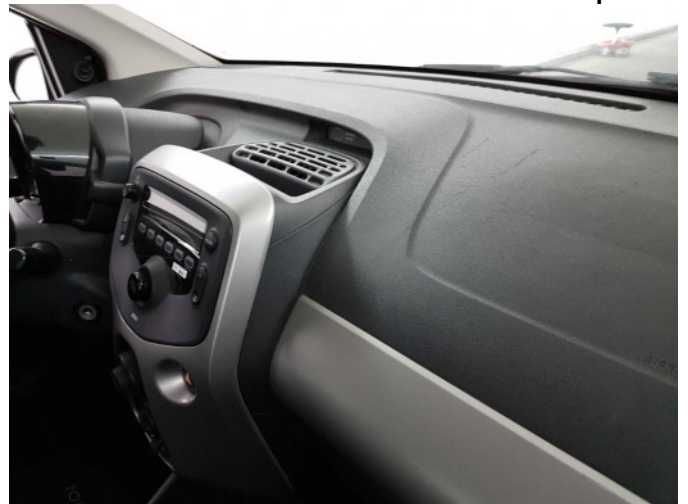
1. Diversen

Gebruikssporen
