**Rapport nummer:** 0000000859598-NL170  
**Inspectie plaats:** ALMERE  
**Bezichtigingdatum:** 08.10.2021  
**Vlag :** SF-415-D

#### Toyota Aygo; Hatchback; Petrol; Manual; Grey

VIN:	JTDKGN60N292440	Kilometerstand afgelezen:	63425 km
Eerste registratie / Bouwjaar:	20.04.2018 / 0	Bezichtigingdatum / -plaats:	08.10.2021 ALMERE
Voertuig type:	Personenauto	Voertuig type:	Hatchback
HSN/TSN:	null//null	Auto rookvrij:	ja
Conditie exterieur:	3 - Toestand bevredigend	Conditie interieur:	3 - Toestand bevredigend

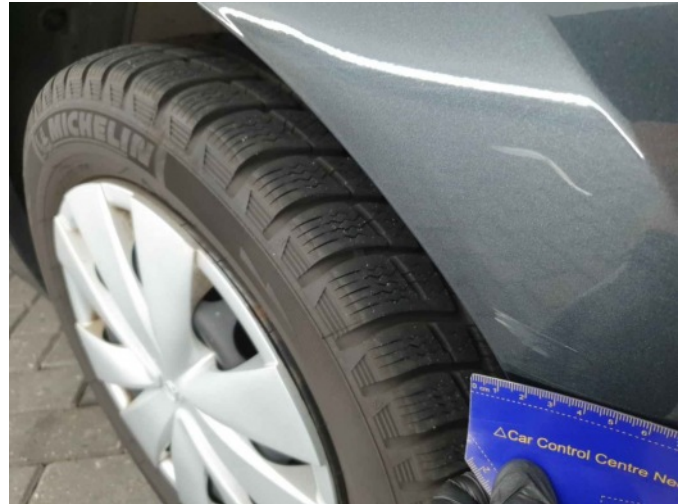
1. Voorbumper

- 1.) Voorbumper | Krassen
- 2.) diverse | Gebruikssporen

**Krassen**

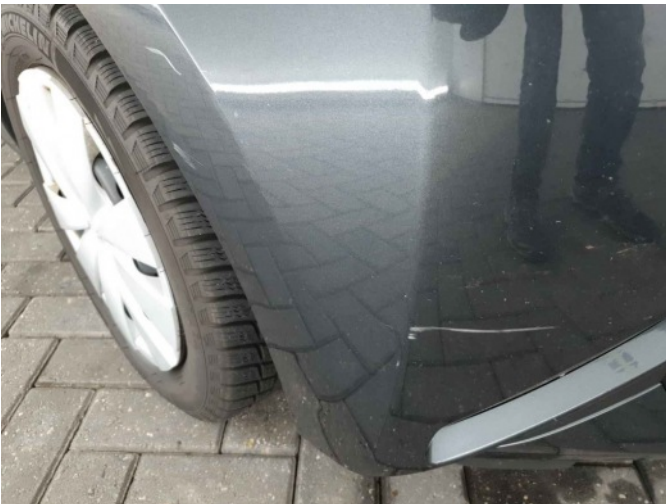
1. Voorbumper

**Krassen**

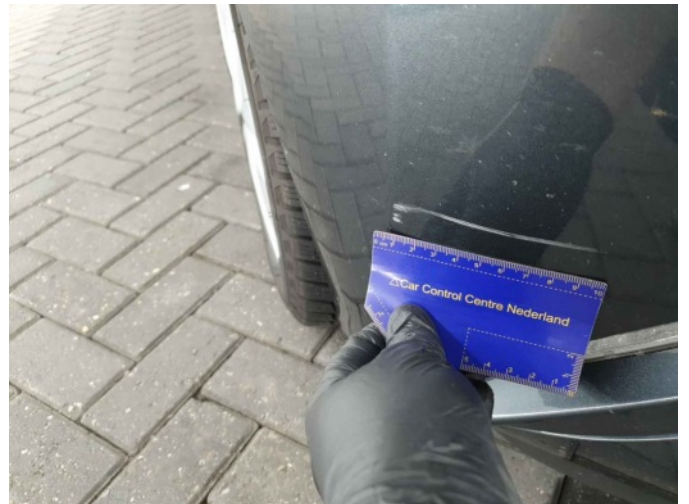
1. Voorbumper

**Krassen**

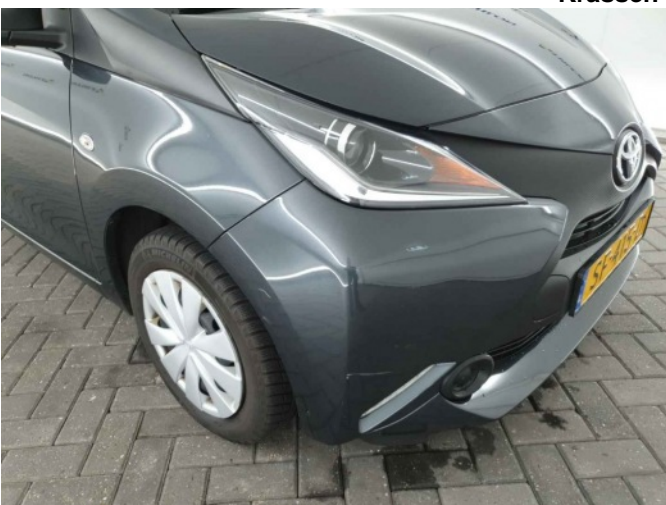
1. Voorbumper

**Krassen**

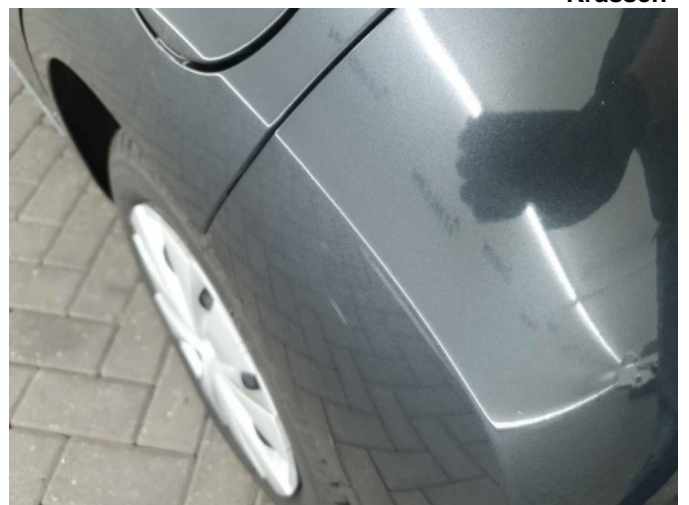
2. diverse

**Gebruikssporen**

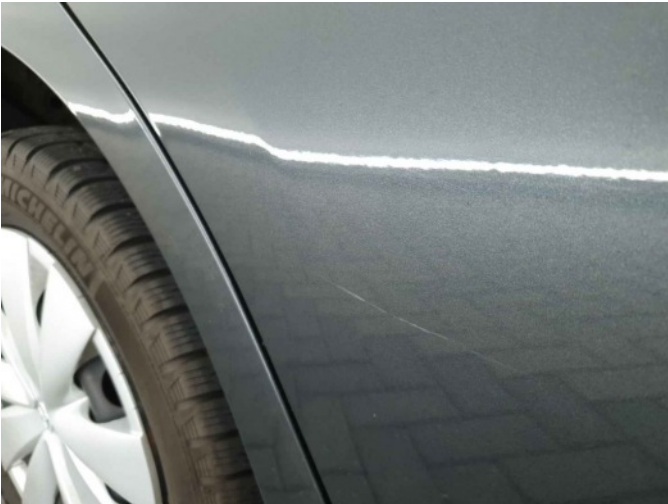
2. diverse

**Gebruikssporen**

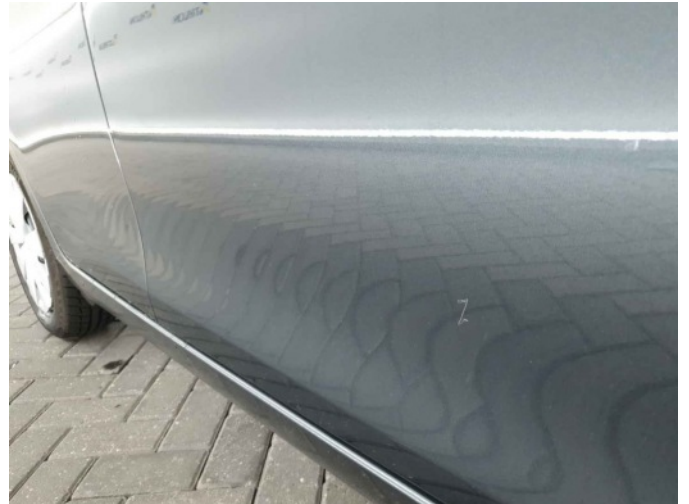
2. diverse

**Gebruikssporen**

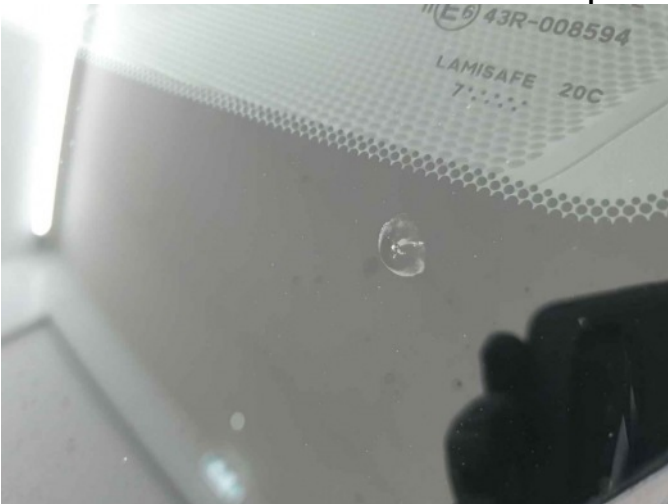
2. diverse

**Gebruikssporen**
