## Klantenrapport

Rapport nummer: 0000000859252-NL253  
 Inspectie plaats: ALMERE  
 Bezichtigingdatum: 07.10.2021  
 Vlag : PH-437-S

#### Citroen C3;Hatchback;Petrol;Manual;White

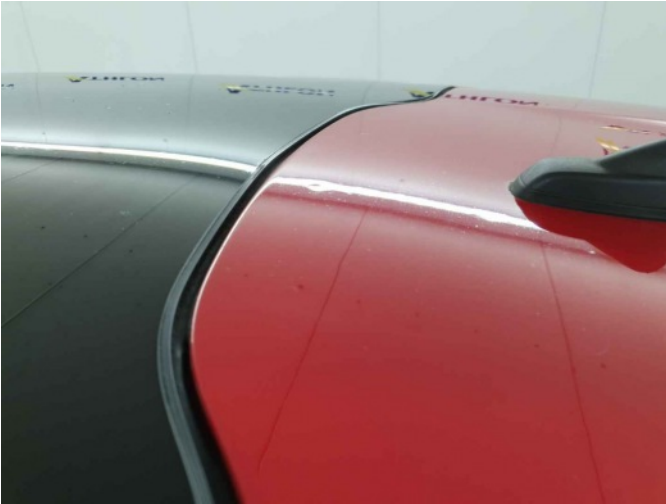
1. diverse

Gebruikssporen

**Gebruikssporen**
