**Rapport nummer:** 0000000859706-NL170  
**Inspectie plaats:** ALMERE  
**Bezichtigingdatum:** 11.10.2021  
**Vlag :** ZS-176-F

##### Ford Fiesta;Hatchback;Petrol;Manual;

| VIN: | <b>WF0JXXGAHJJR15924</b> | Kilometerstand afgelezen: | <b>38219 km</b> |

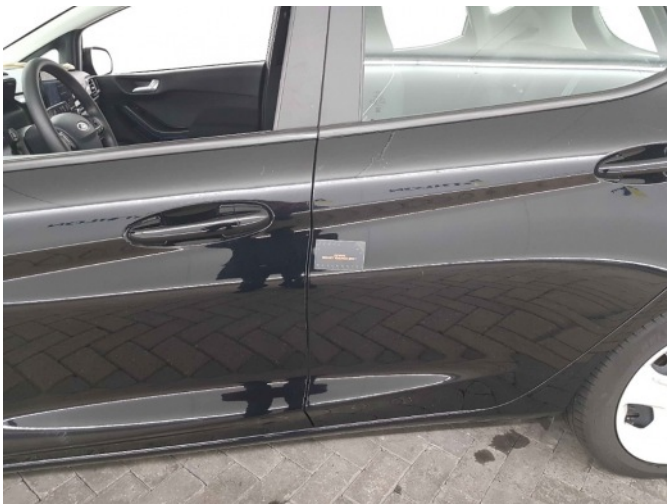
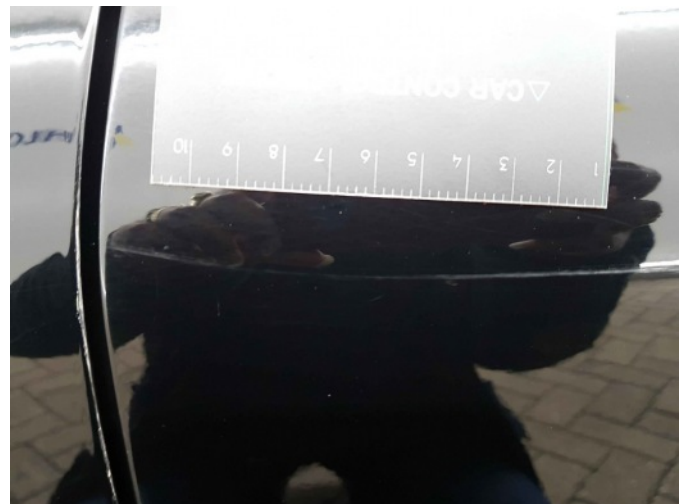
1. Portier achter - links

**Krassen**

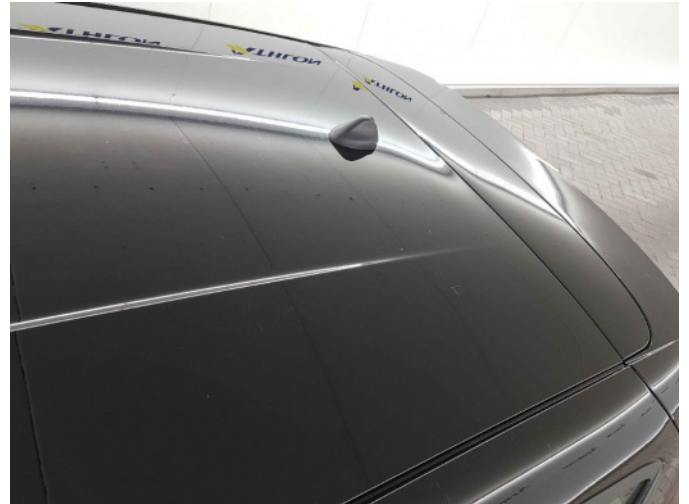
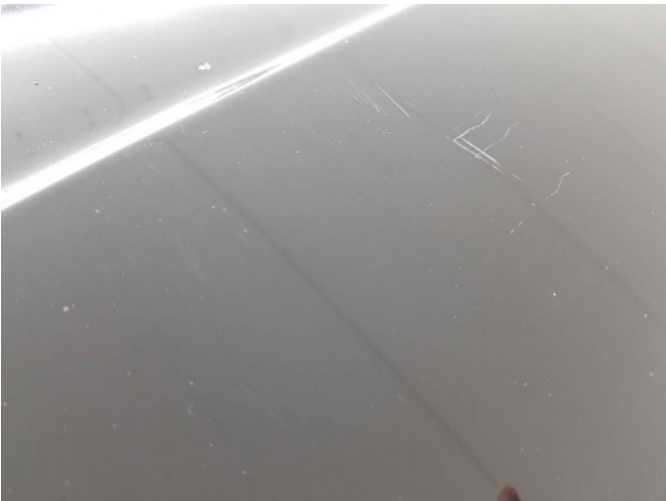
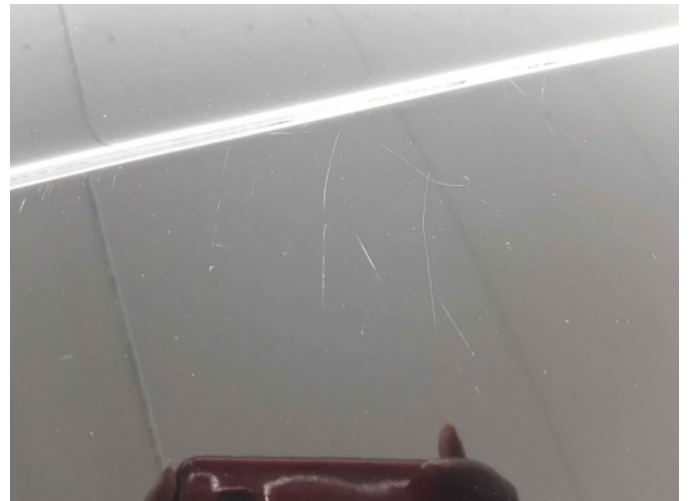
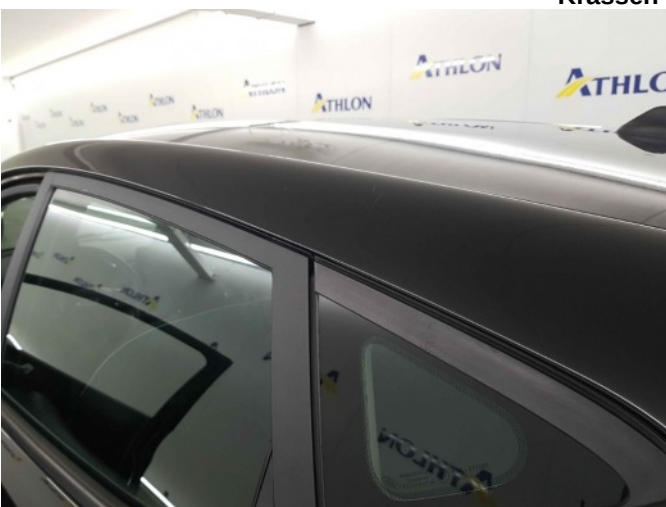
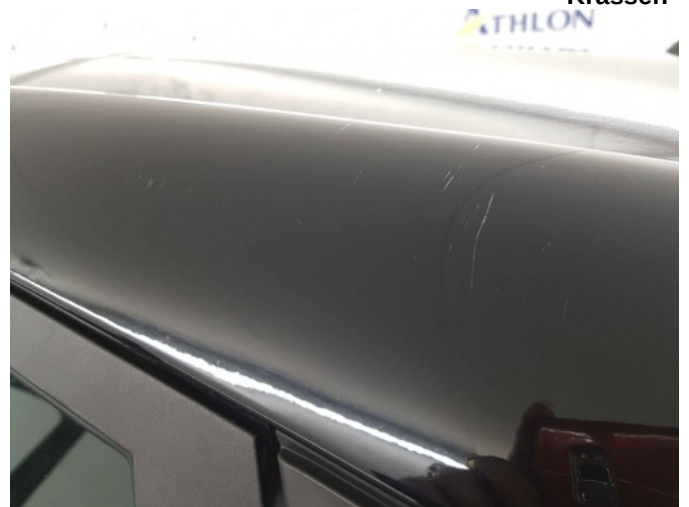
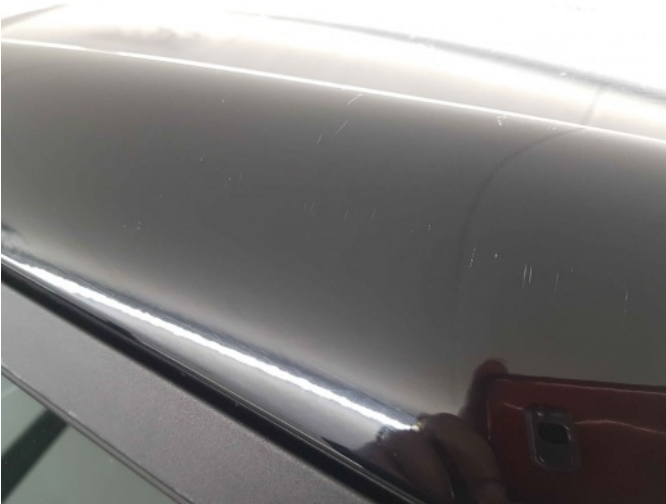
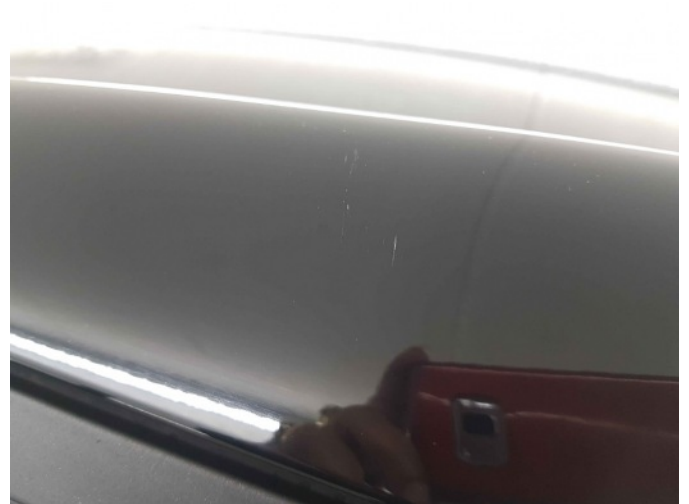
3. Dak

**Krassen**

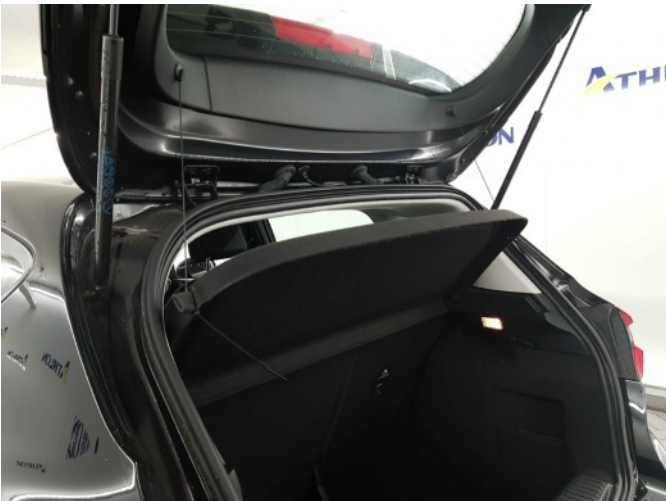
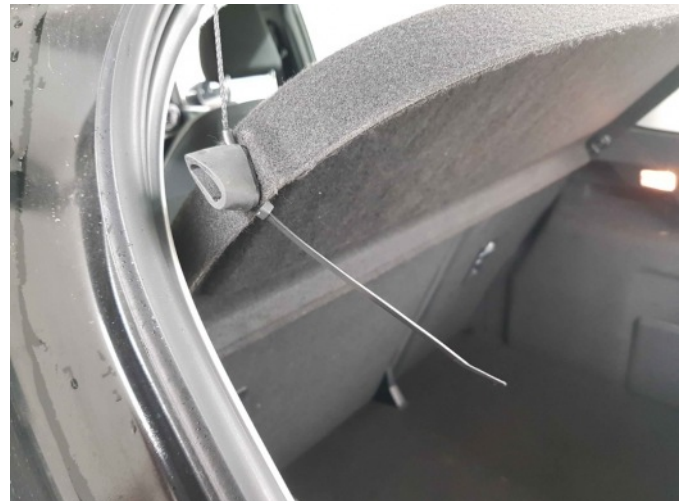
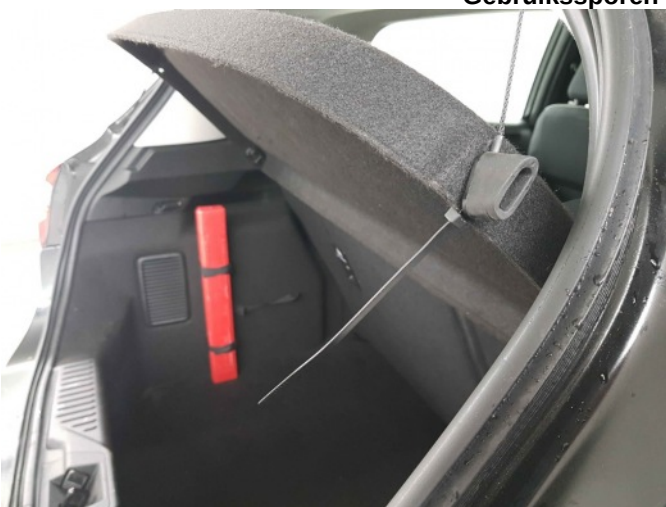
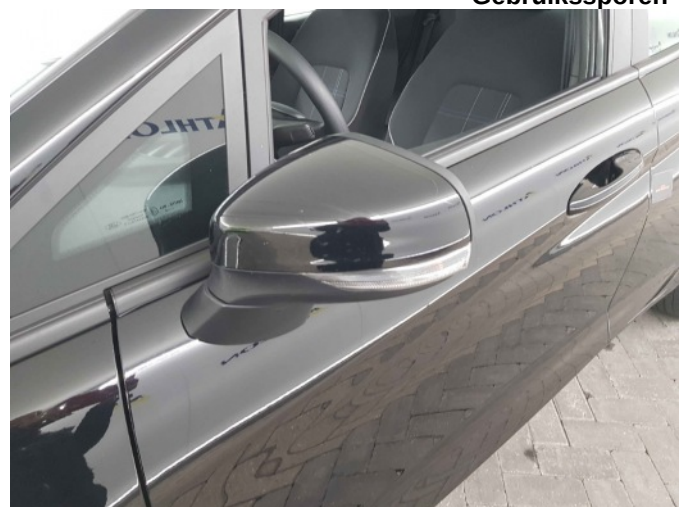
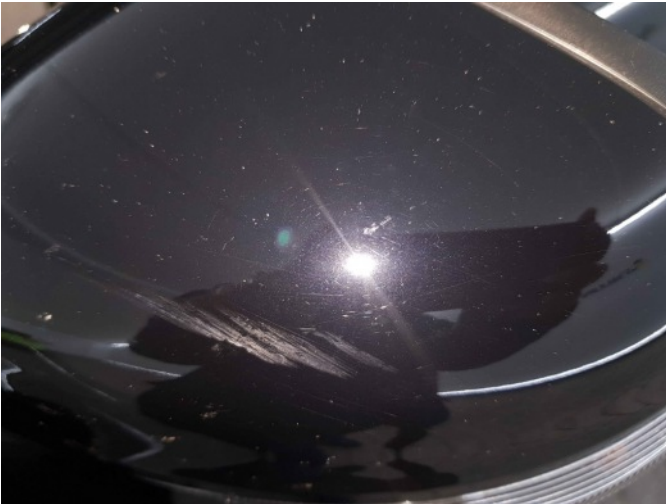
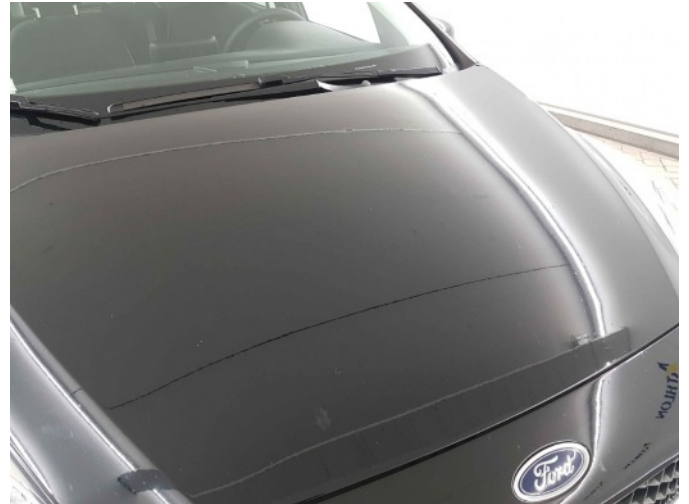
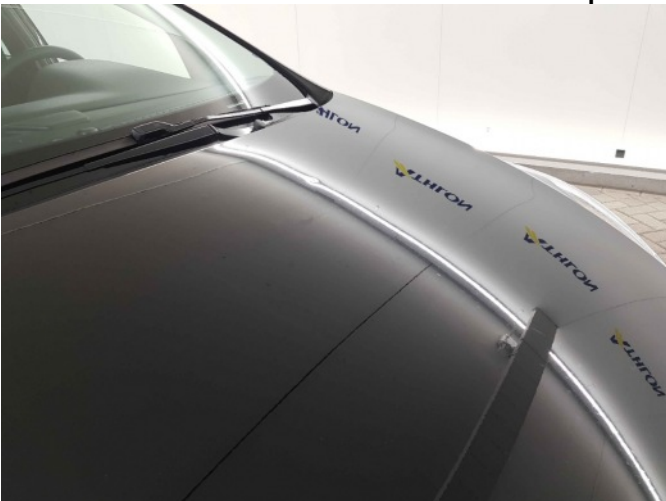
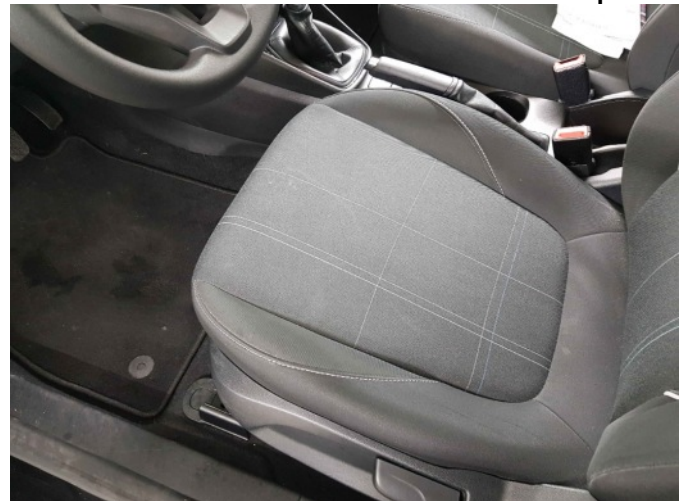
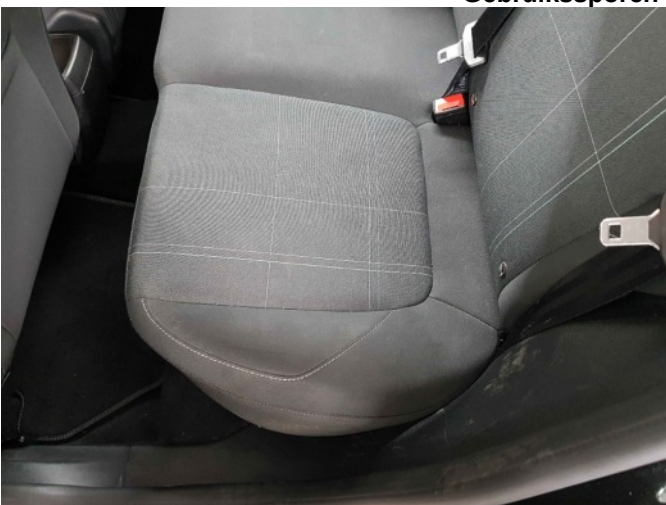
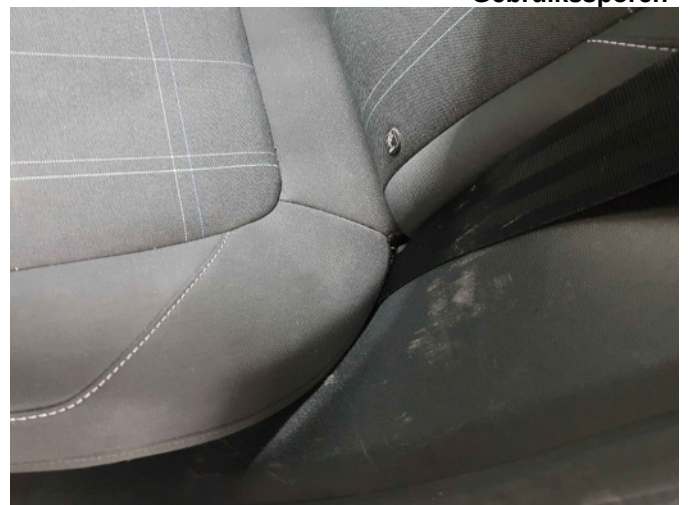
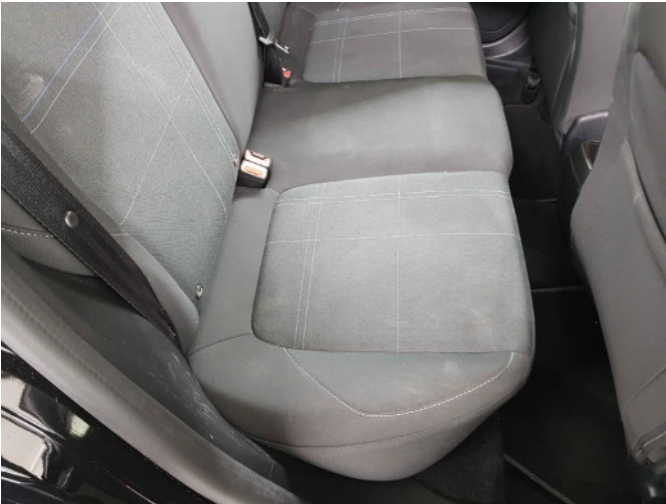
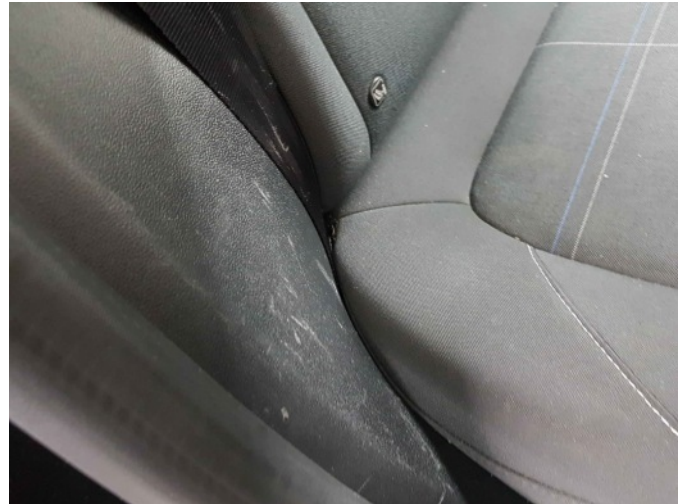
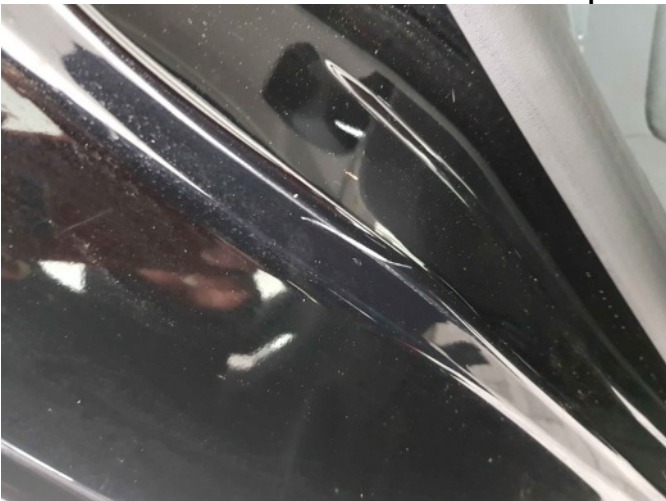
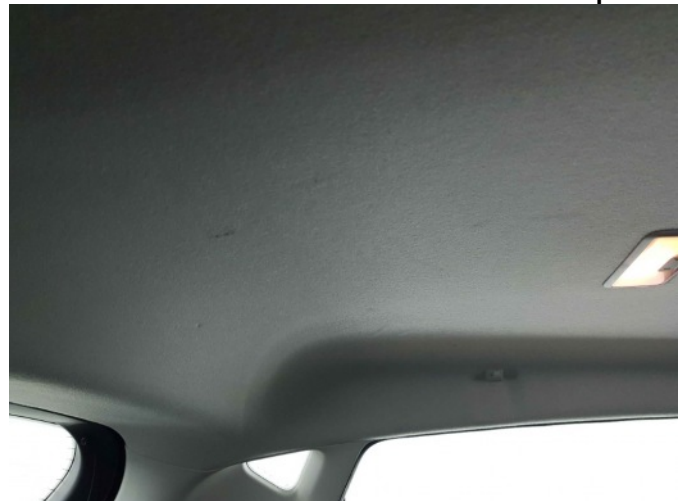
4. Diverse

**Gebruikssporen**
