**Rapport nummer:** 0000000856152-NL170  
**Inspectie plaats:** ALMERE  
**Bezichtigingdatum:** 29.09.2021  
**Vlag :** PS-802-B

#### Skoda Superb;Hatchback;Diesel;Manual;White

#### Raming van de schade

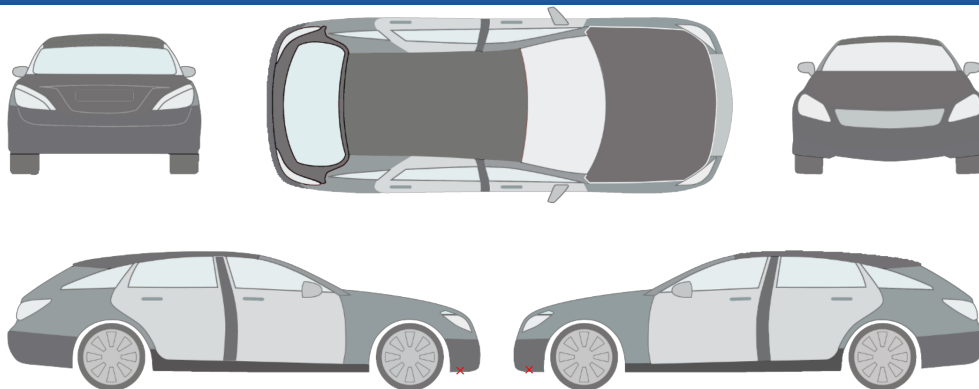
- 1.) Voorbumper | Krassen
- 2.) Diverse | Gebruikssporen

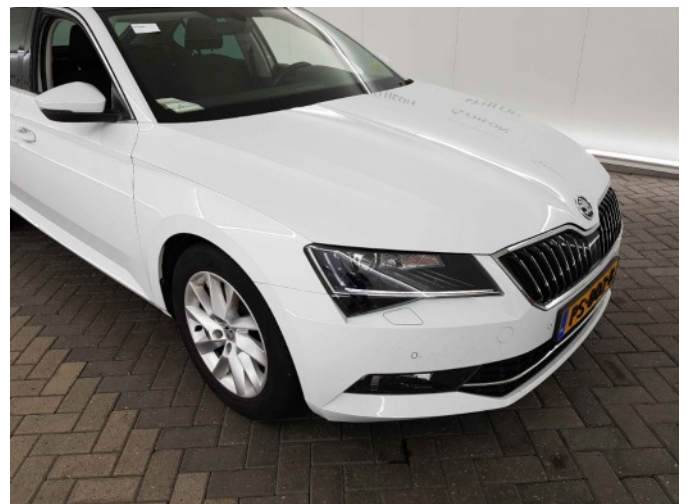
1. Voorbumper

Krassen

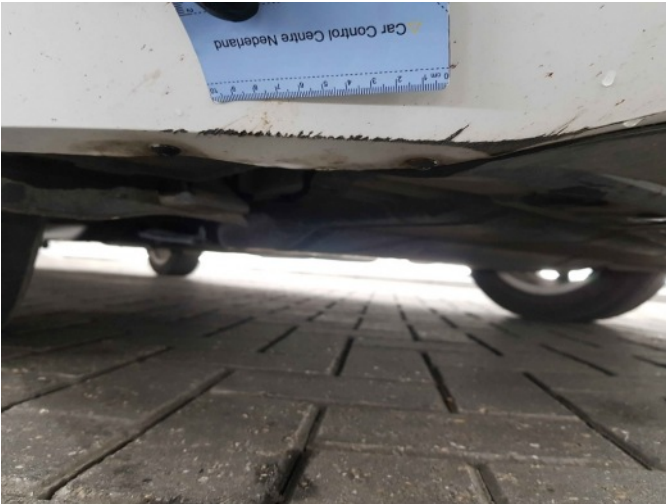
1. Voorbumper

**Krassen**

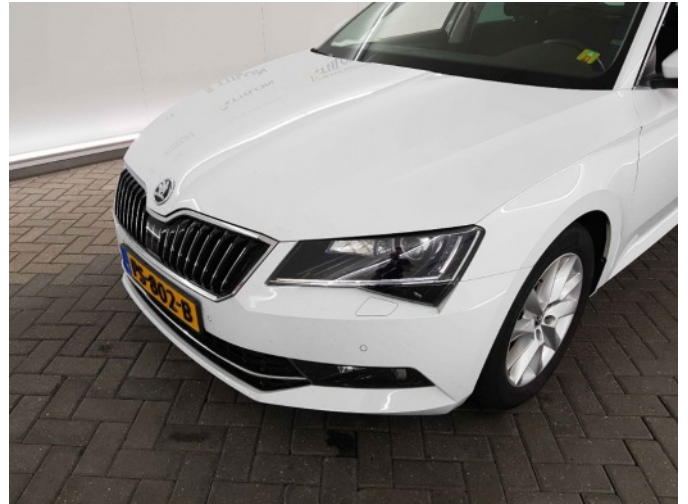
1. Voorbumper

**Krassen**

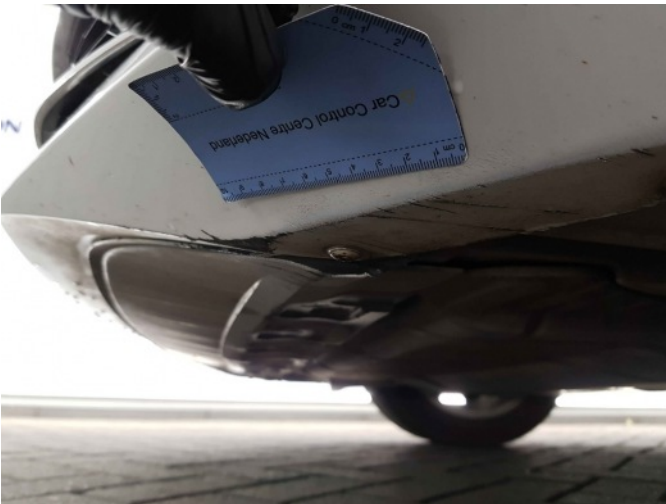
1. Voorbumper

**Krassen**

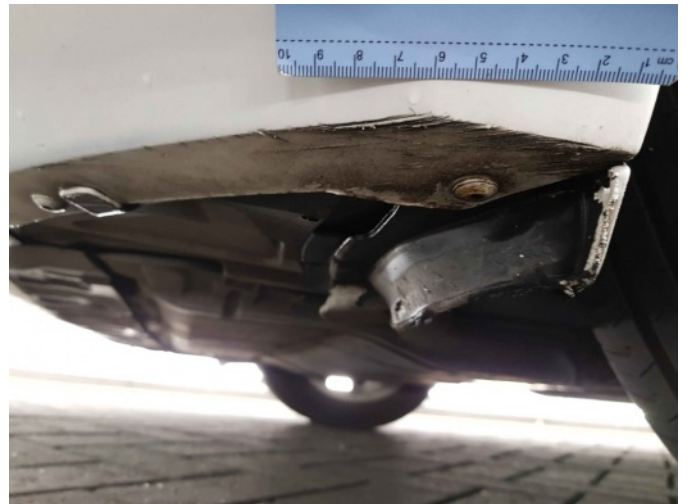
1. Voorbumper

**Krassen**

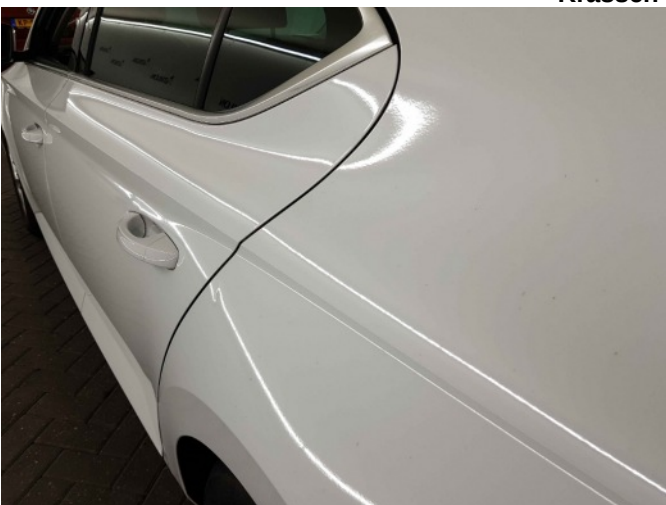
2. Diverse

**Gebruikssporen**

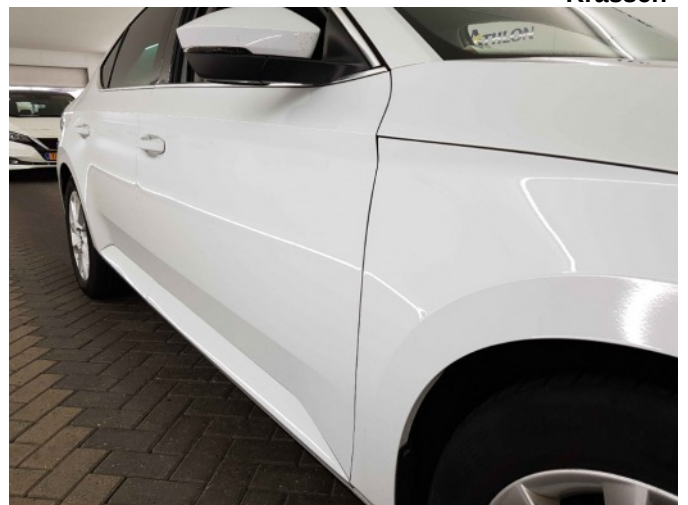
2. Diverse

**Gebruikssporen**

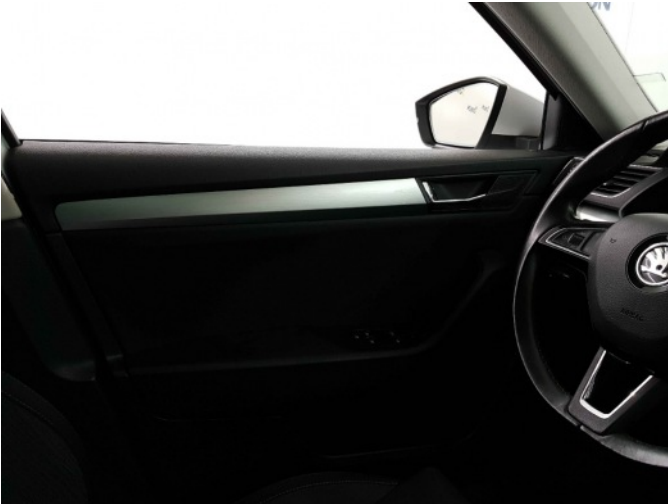
2. Diverse

**Gebruikssporen**

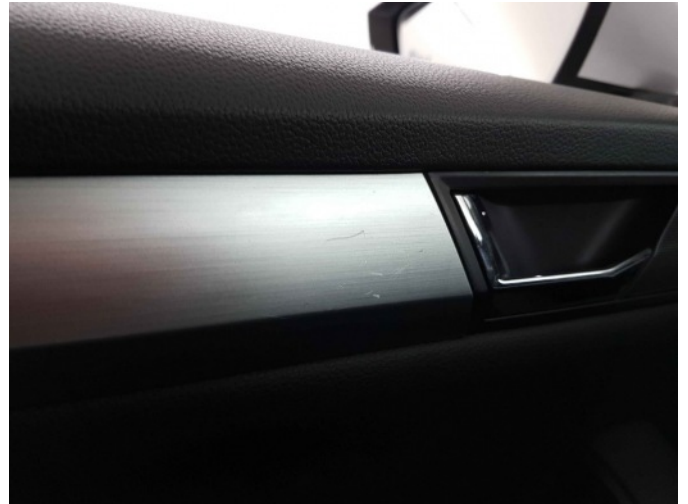
2. Diverse

**Gebruikssporen**
