## Klantenrapport

Rapport nummer: 0000000860445-NL253  
 Inspectie plaats: ALMERE  
 Bezichtigingdatum: 08.10.2021  
 Vlag : RF-576-F

#### Ford Focus Wagon;Hatchback;Diesel;Manual;

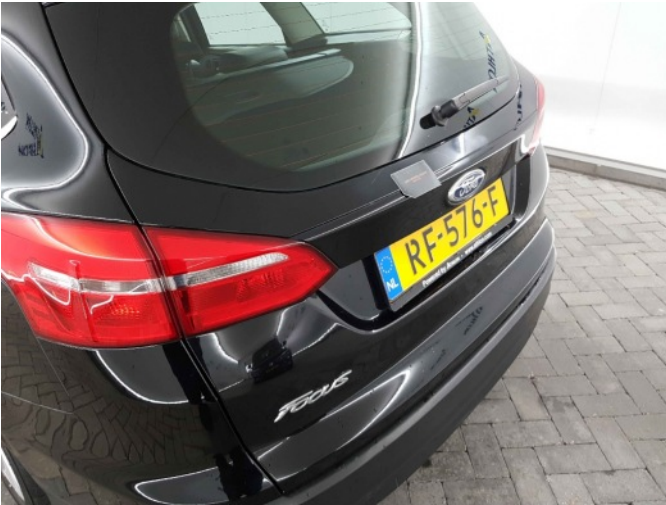
1. Achterklep

Krassen

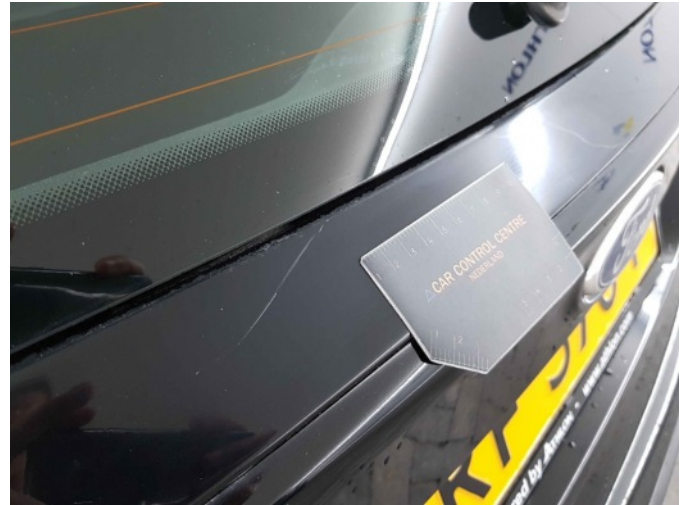
1. Achterklep

Krassen

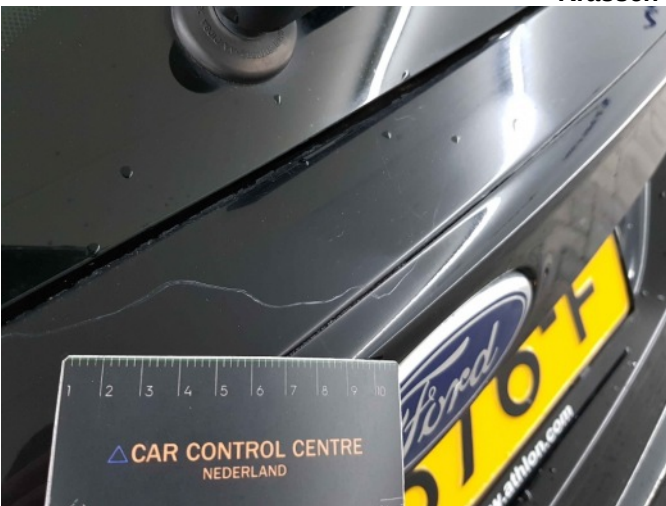
1. Achterklep

Krassen

Gebruikssporen

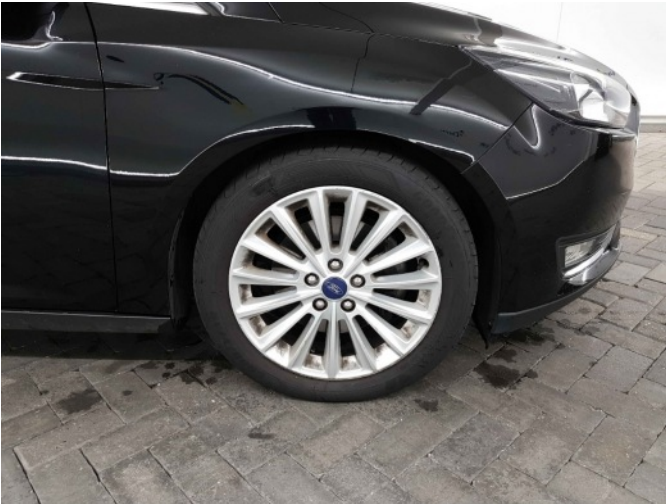
1. Diverse

**Gebruikssporen**

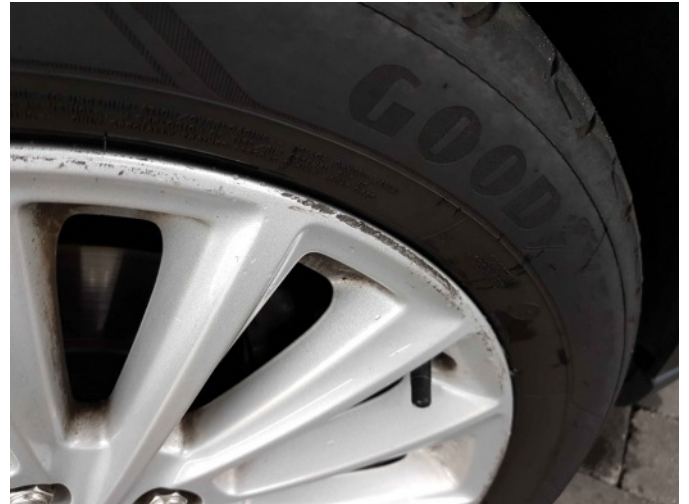
1. Diverse

**Gebruikssporen**

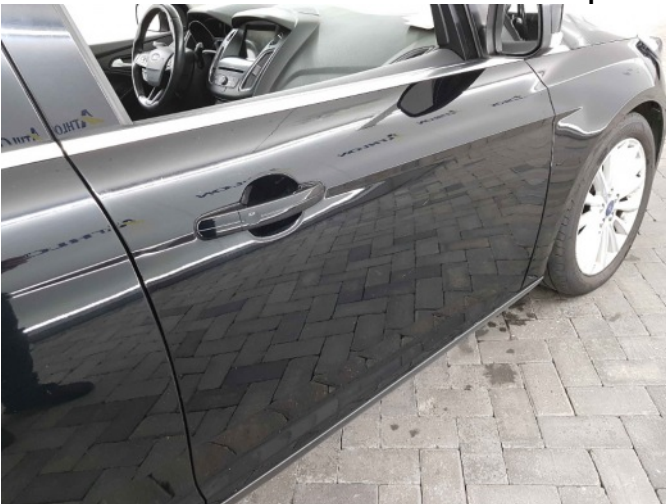
1. Diverse

**Gebruikssporen**

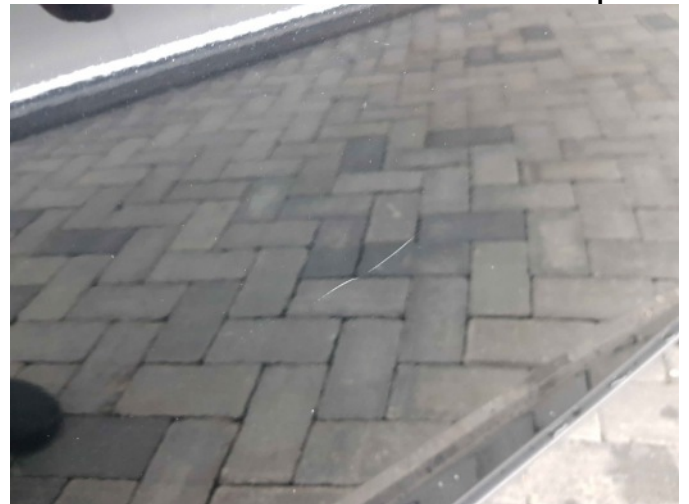
1. Diverse

**Gebruikssporen**

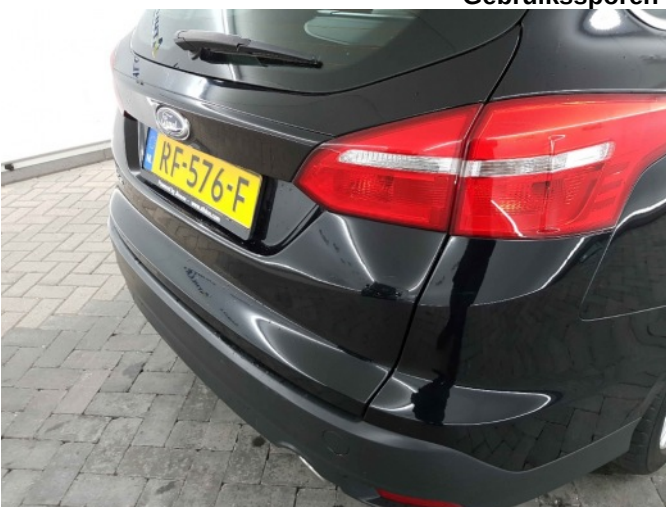
1. Diverse

**Gebruikssporen**

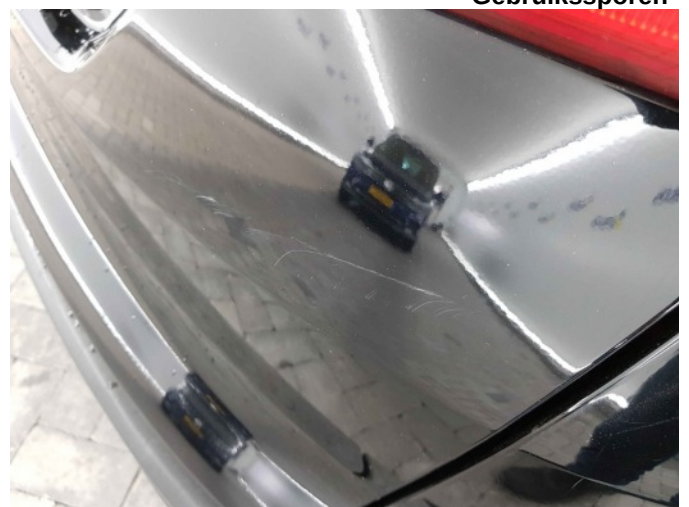
1. Diverse

**Gebruikssporen**
