**Rapport nummer:** 0000000858344-NL170  
**Inspectie plaats:** ALMERE  
**Bezichtigingdatum:** 06.10.2021  
**Vlag :** PX-156-H

##### Volkswagen Golf;Hatchback;Petrol;Manual;Grey

| VIN: | WVWZZZAUZJW067298 | Kilometerstand afgelezen: | 73625 km |

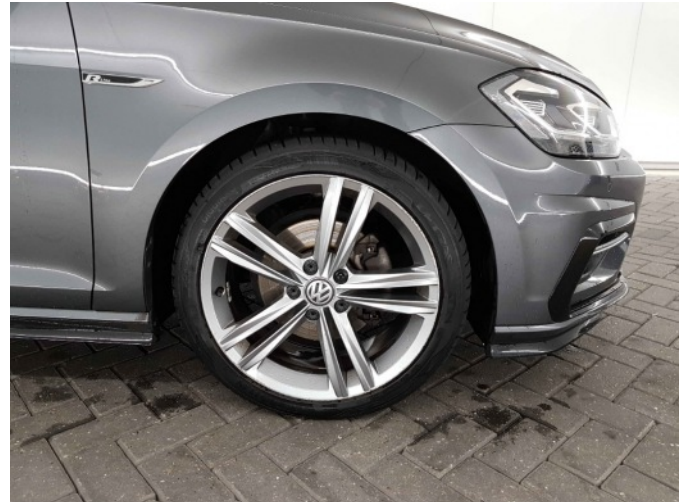
1. Velg

**Beschadigd**

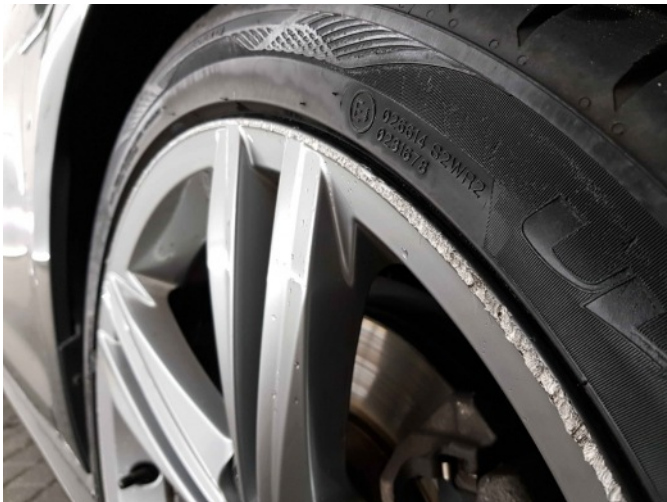
1. Velg

**Beschadigd**

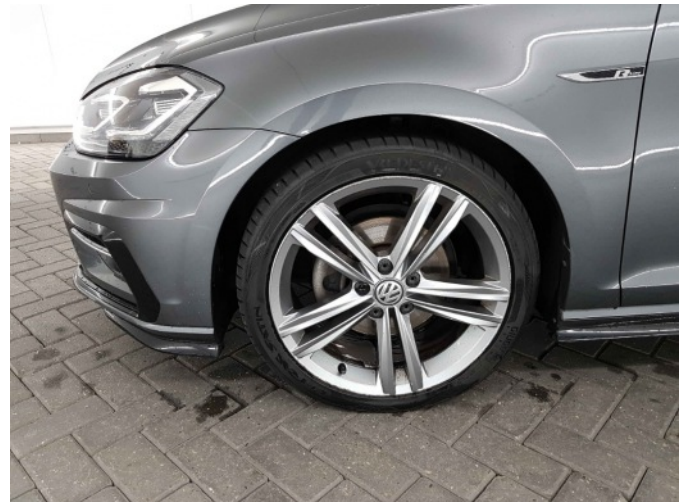
1. Velg

**Beschadigd**

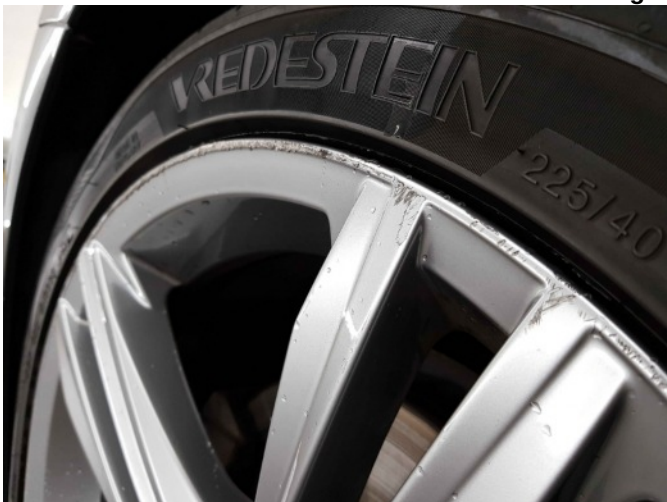
1. Velg

**Beschadigd**

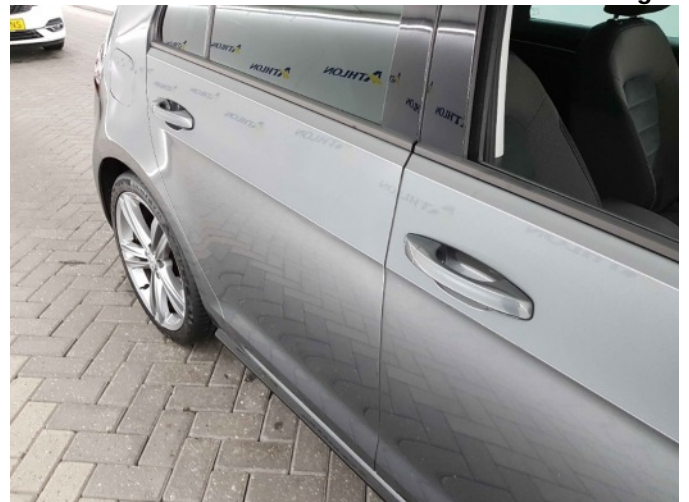
2. Diverse

**Gebruikssporen**

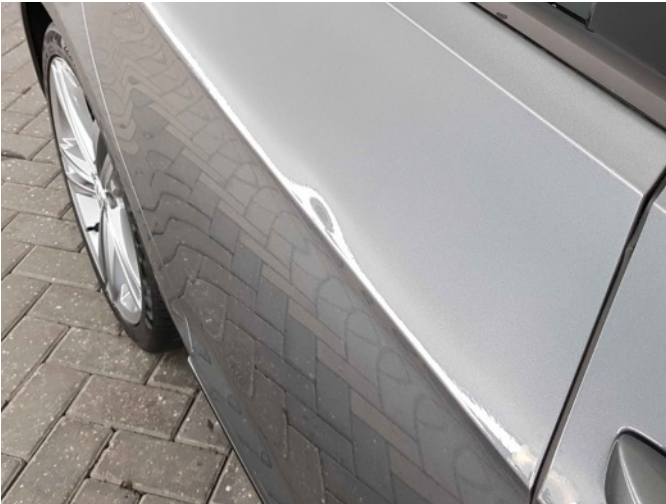
2. Diverse

**Gebruikssporen**

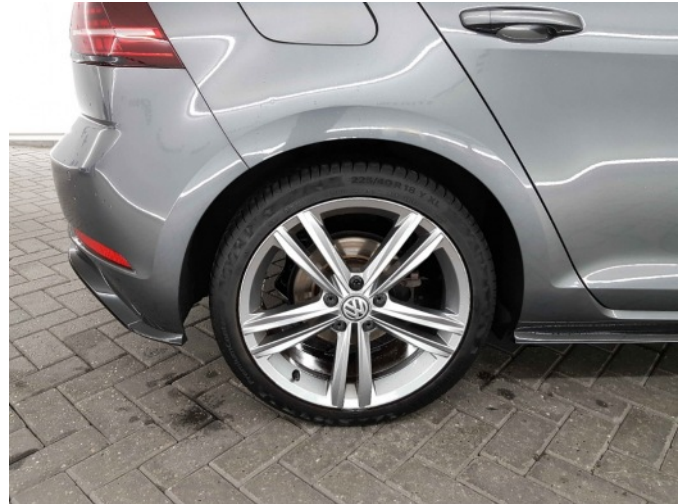
2. Diverse

**Gebruikssporen**

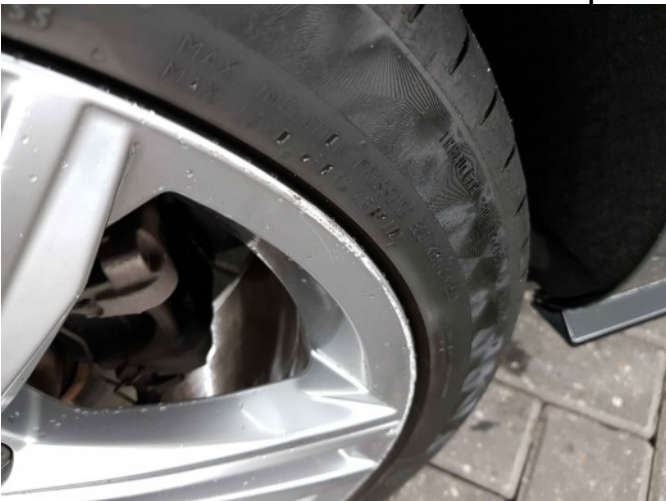
2. Diverse

**Gebruikssporen**

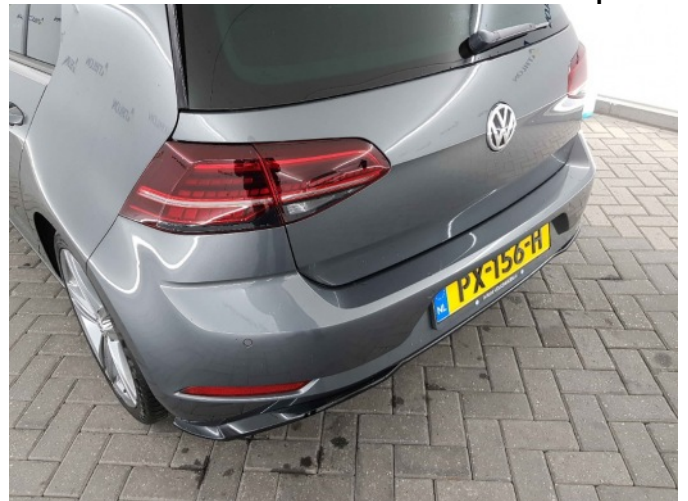
2. Diverse

**Gebruikssporen**

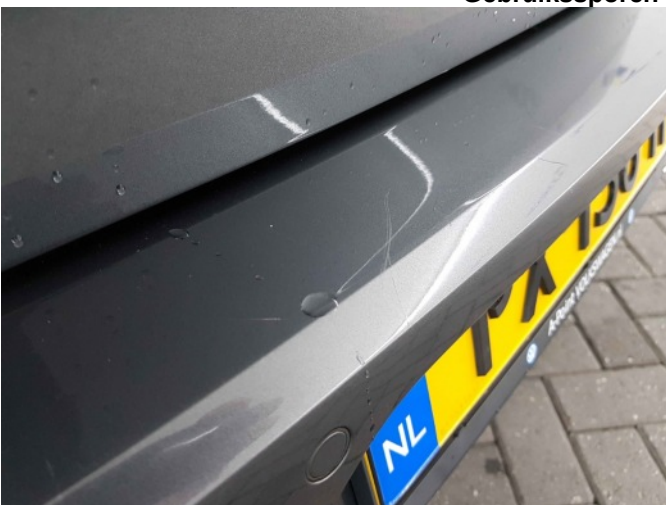
2. Diverse

**Gebruikssporen**

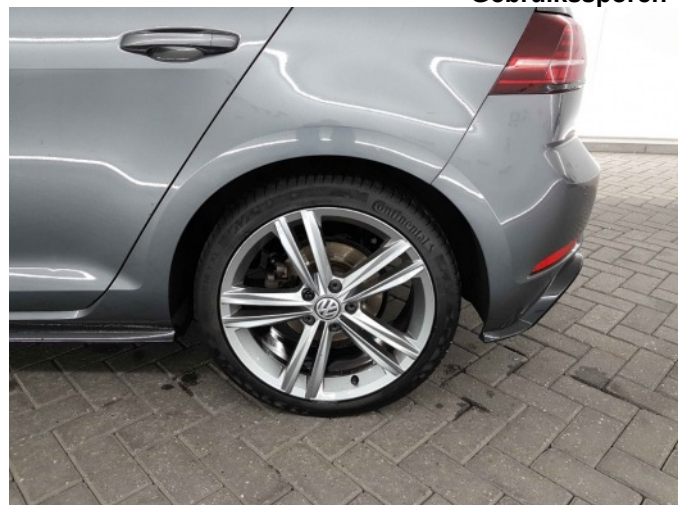
2. Diverse

**Gebruikssporen**

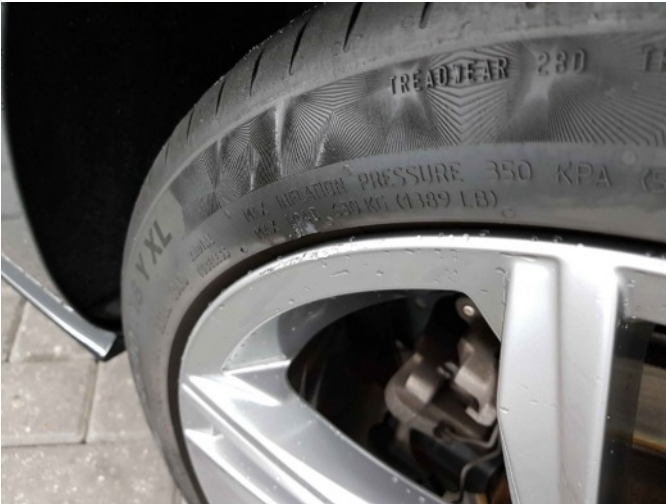
2. Diverse

**Gebruikssporen**

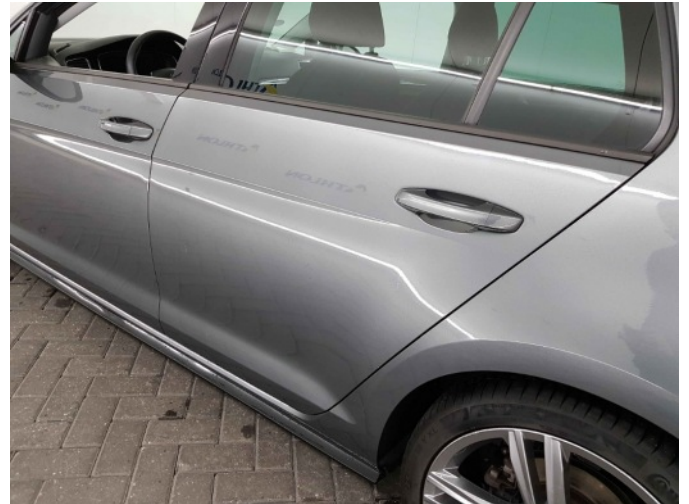
2. Diverse

**Gebruikssporen**

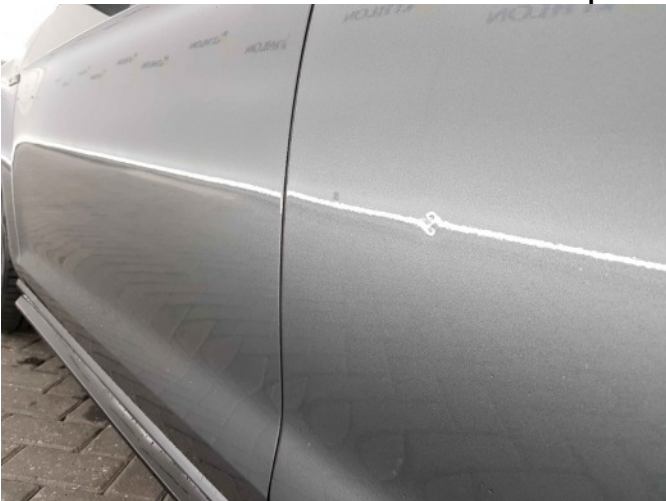
2. Diverse

**Gebruikssporen**

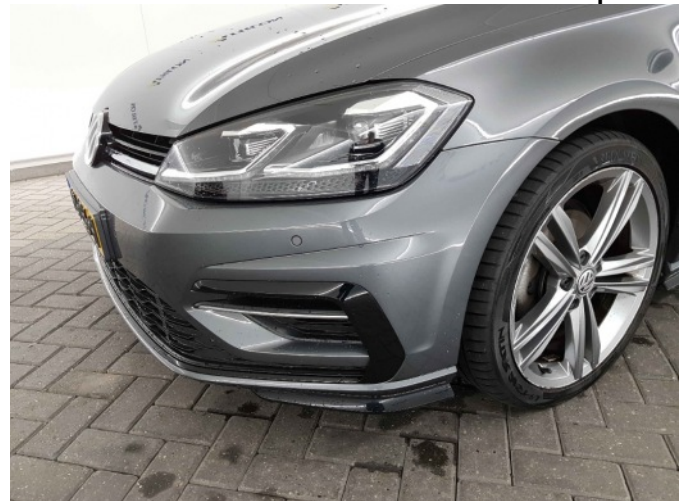
2. Diverse

**Gebruikssporen**

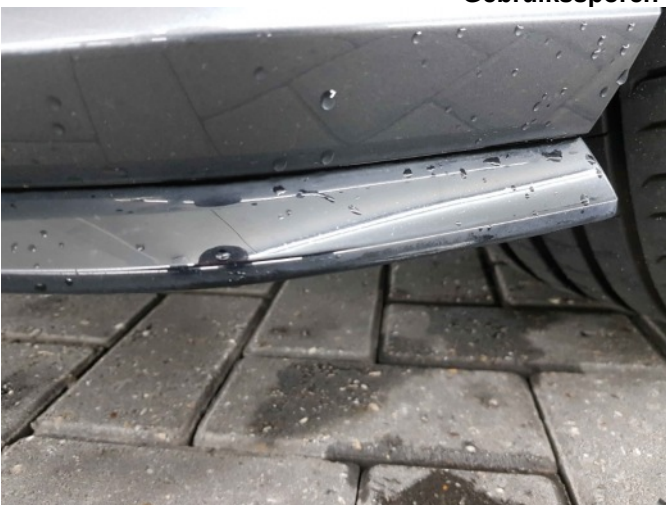
2. Diverse

**Gebruikssporen**
