**Rapport nummer:** 0000000859585-NL170  
**Inspectie plaats:** ALMERE  
**Bezichtigingdatum:** 08.10.2021  
**Vlag :** NX-609-L

**BMW 2 Serie Gran Tourer; Multi Purpose Vehicle (M.P.V.); Diesel; Automatic; Red**

VIN:	<b>WBA2E310805J55521</b>	Kilometerstand afgelezen:	<b>99757 km</b>
Eerste registratie / Bouwjaar:	<b>22.05.2017 / 0</b>	Bezichtigingdatum / -plaats:	<b>08.10.2021 ALMERE</b>
Voertuig type:	<b>Personenauto</b>	Voertuig type:	<b>Hatchback</b>
HSN/TSN:	<b>null//null</b>	Auto rookvrij:	<b>ja</b>
Conditie exterieur:	<b>3 - Toestand bevredigend</b>	Conditie interieur:	<b>2 - Toestand goed</b>

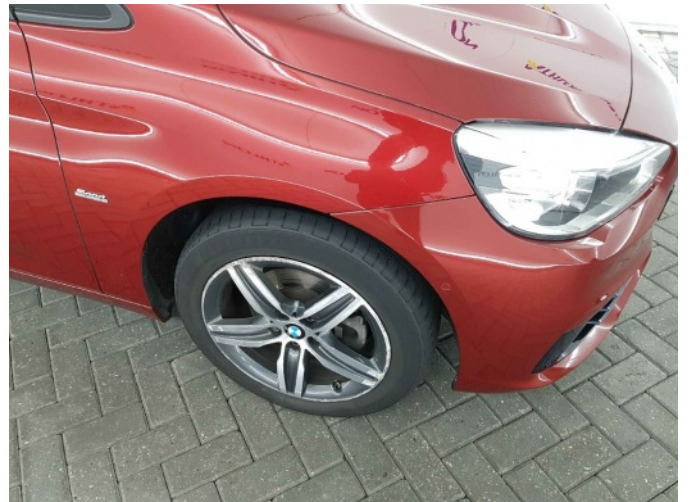
1. Velg voor - rechts

- 1.) Velg voor - rechts | Beschadigd
- 2.) Diverse | Gebruikssporen

**Beschadigd**

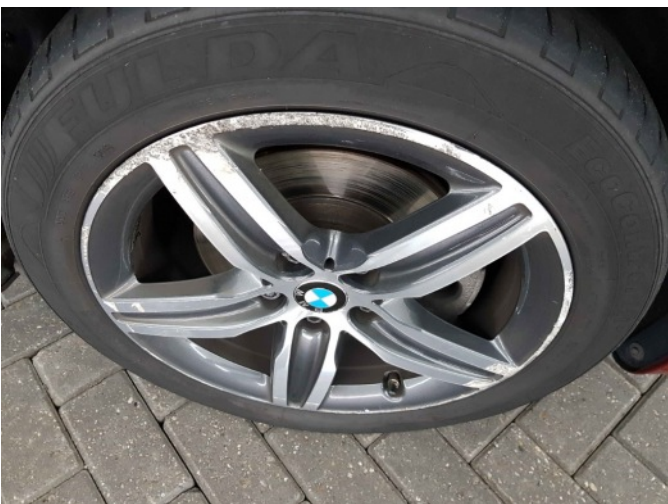
1. Velg voor - rechts

**Beschadigd**

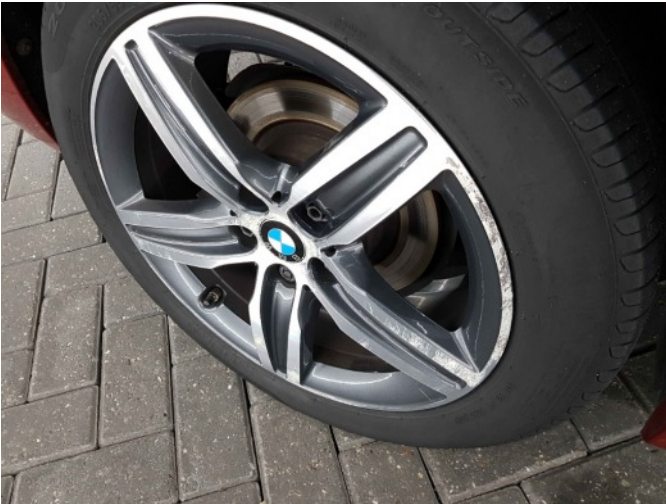
1. Velg voor - rechts

**Beschadigd**

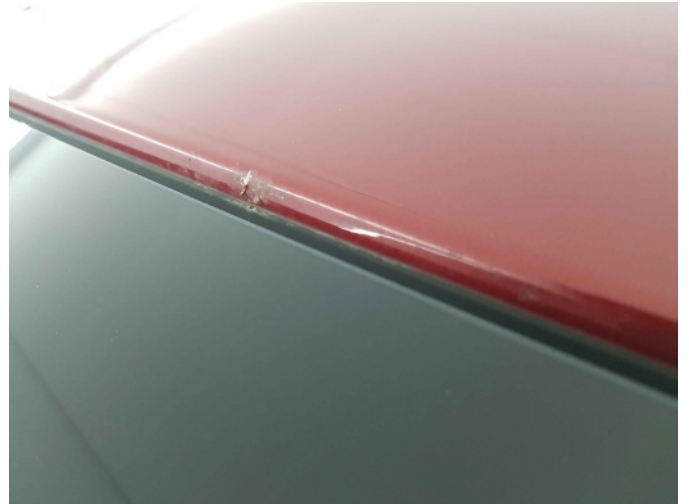
2. Diverse

**Gebruikssporen**

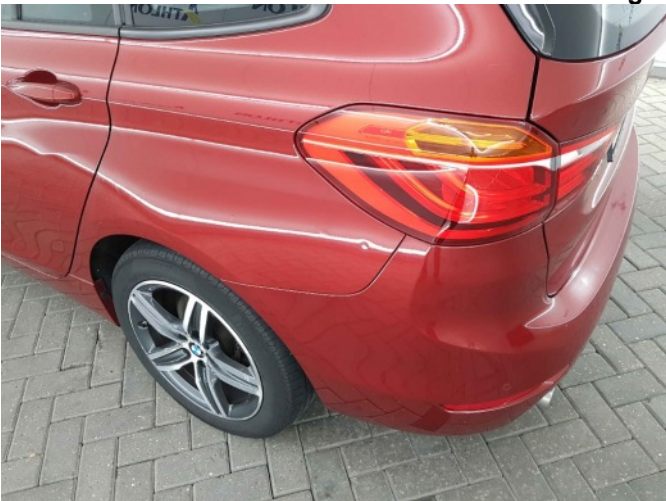
2. Diverse

**Gebruikssporen**

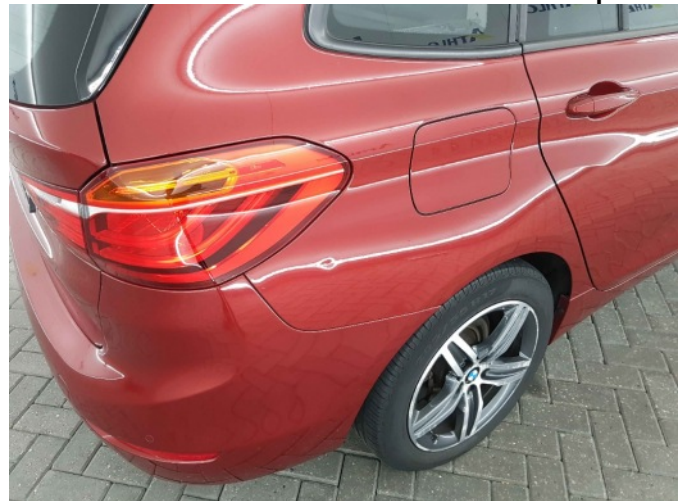
2. Diverse

**Gebruikssporen**

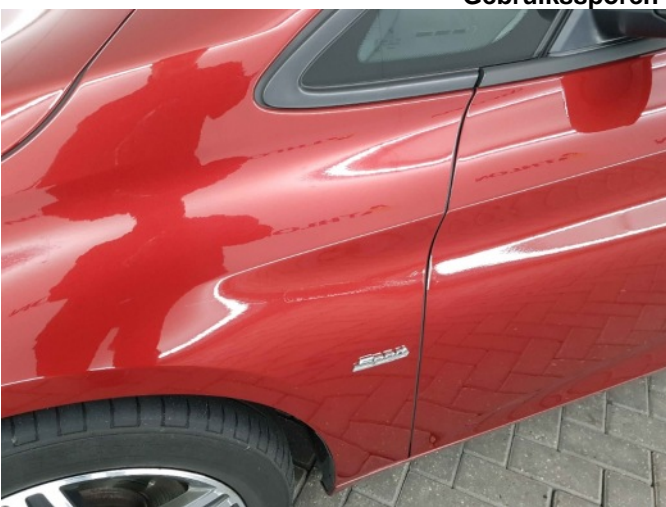
2. Diverse

**Gebruikssporen**
