**Rapport nummer:** 0000000859587-NL170  
**Inspectie plaats:** ALMERE  
**Bezichtigingdatum:** 08.10.2021  
**Vlag :** PS-986-J

#### Renault MÃ©gane;Hatchback;Diesel;Manual;Grey

| VIN: | <b>VF1RFB00458565182</b> | Kilometerstand afgelezen: | <b>90776 km</b> |

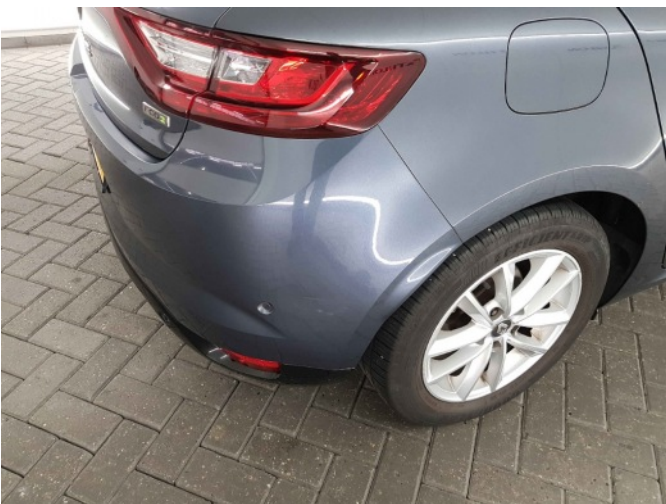
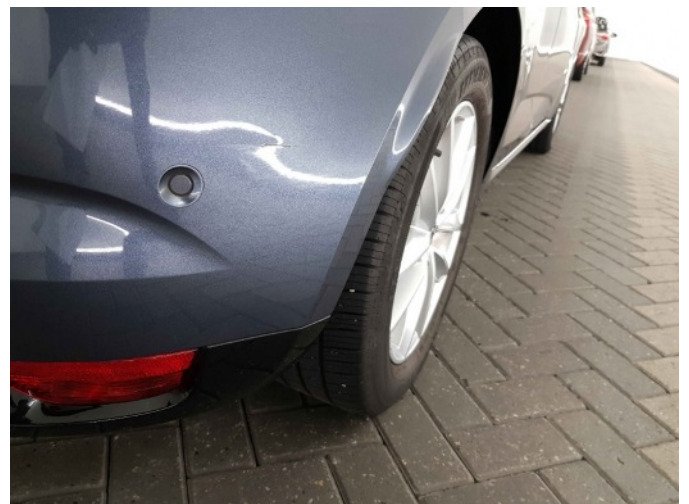
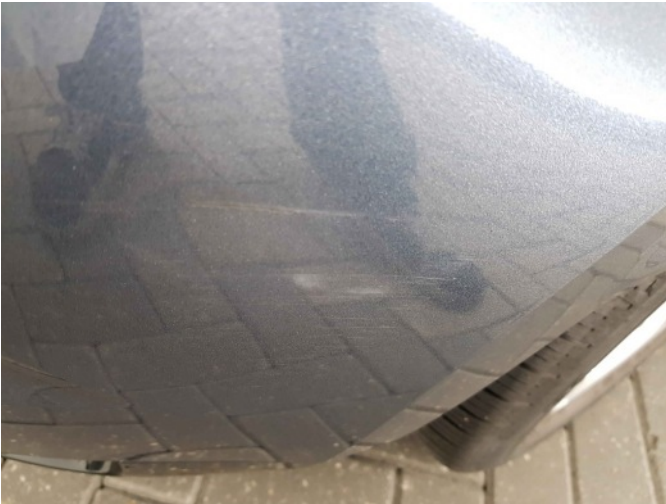
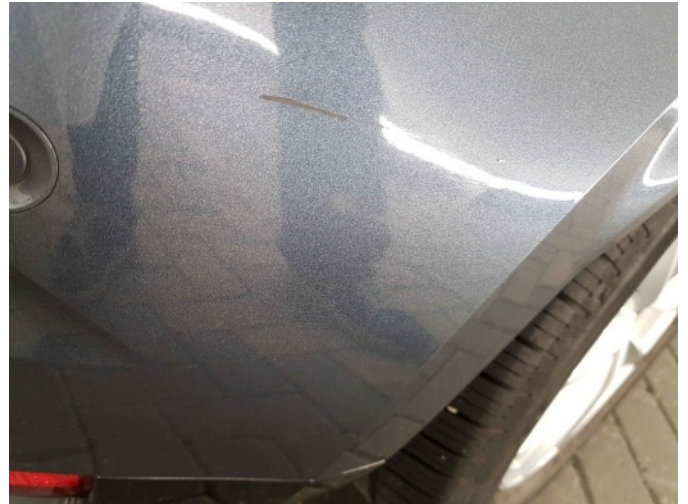
1. Achterbumper

- 1.) Achterbumper | Deuk/Deuken
- 2.) Diverse | Gebruikssporen

Deuk/Deuken

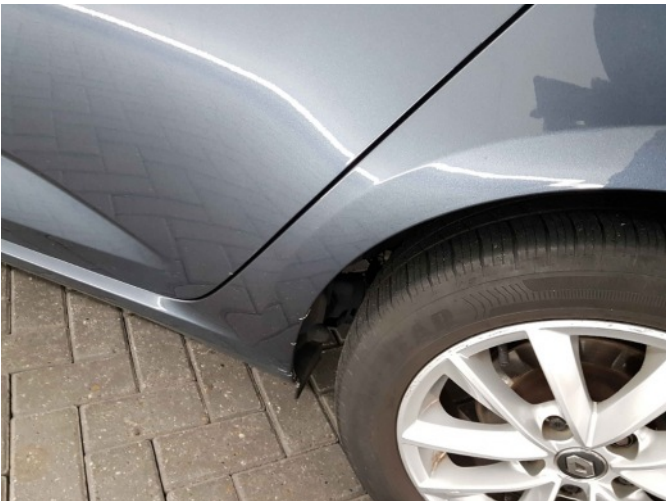
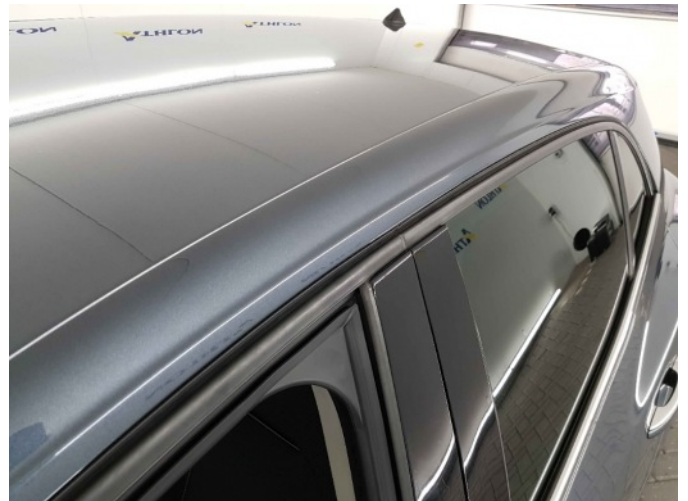
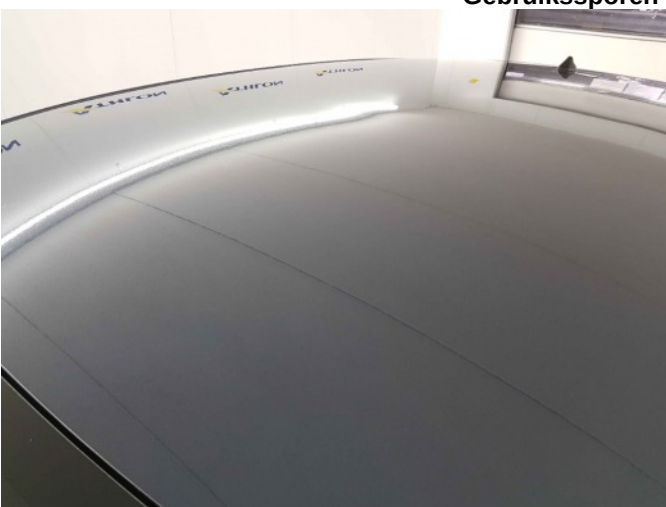
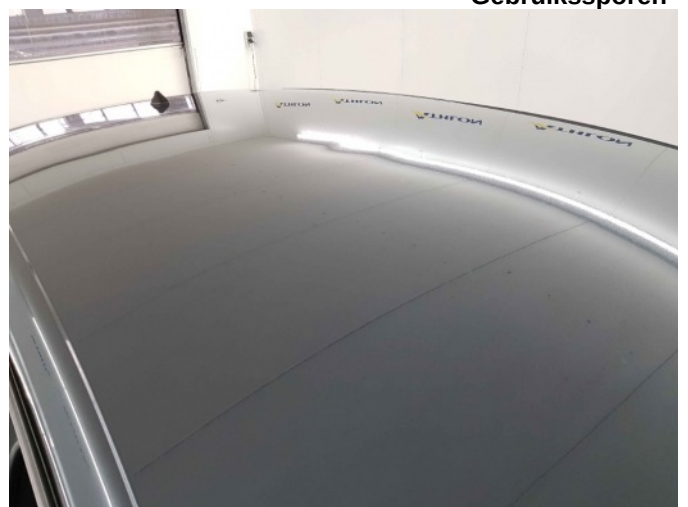
2. Diverse

**Gebruikssporen**
