Klantenrapport

Rapport nummer: 0000000858772-NL253
 Inspectie plaats: ALMERE
 Bezichtigingdatum: 06.10.2021
 Vlag : RD-107-T

Skoda Octavia Combi;Hatchback;Diesel;Automatic;Brown

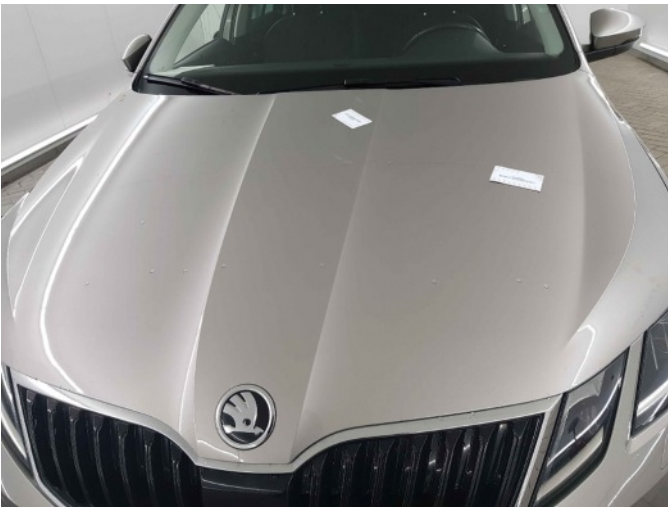
1. Motorkap

Krassen

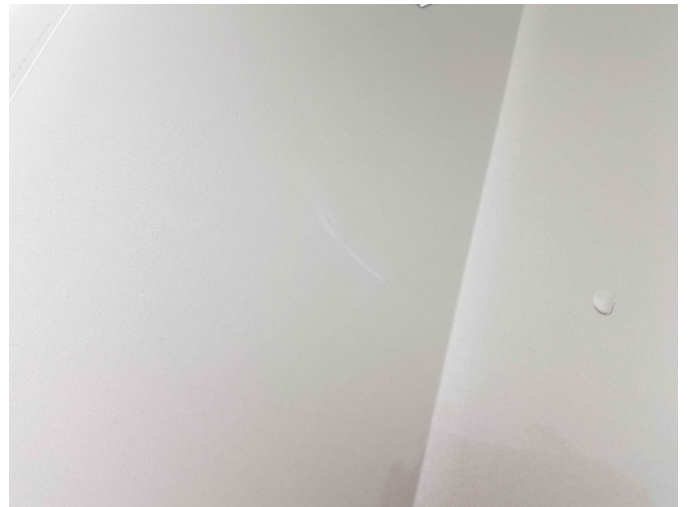
1. Motorkap

Krassen

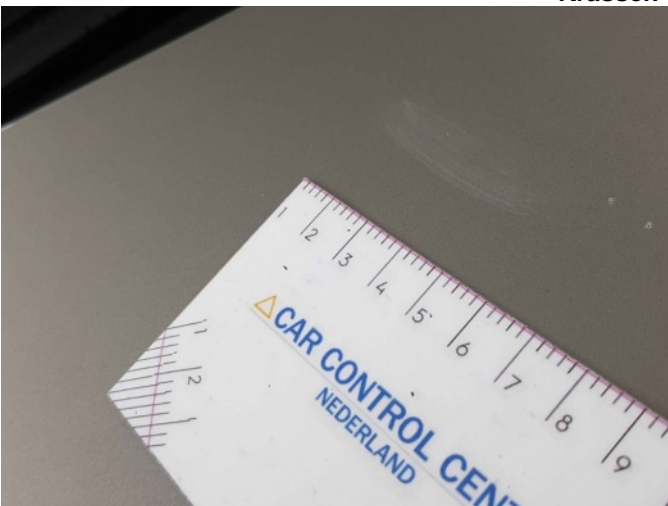
1. Motorkap

Krassen

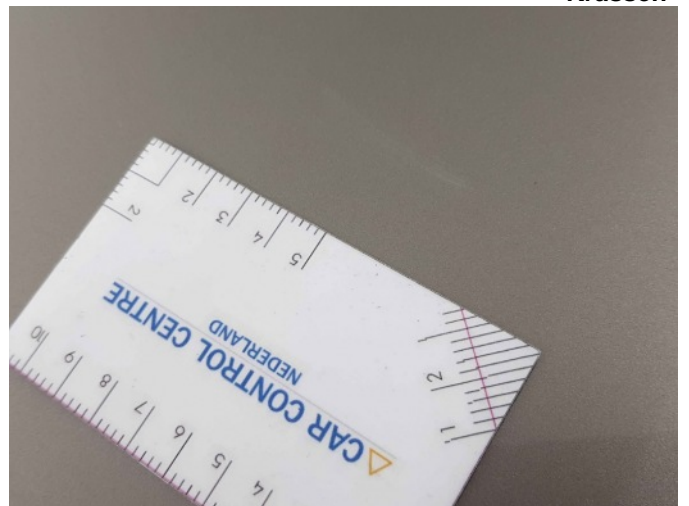
1. Motorkap

Krassen

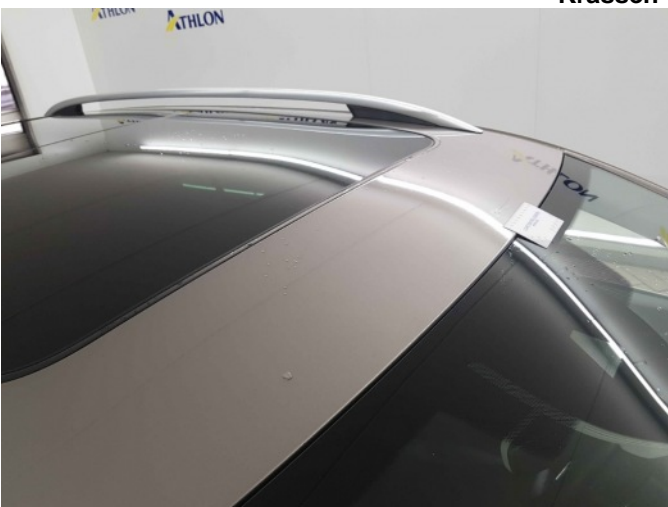
2. Dak

Krassen

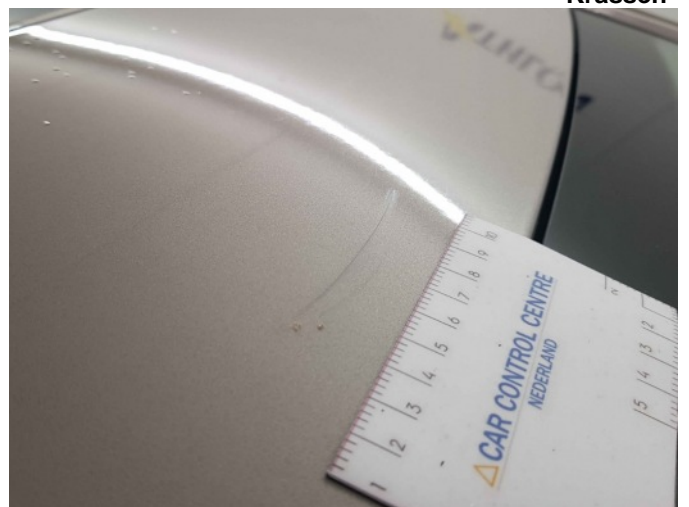
2. Dak

Krassen

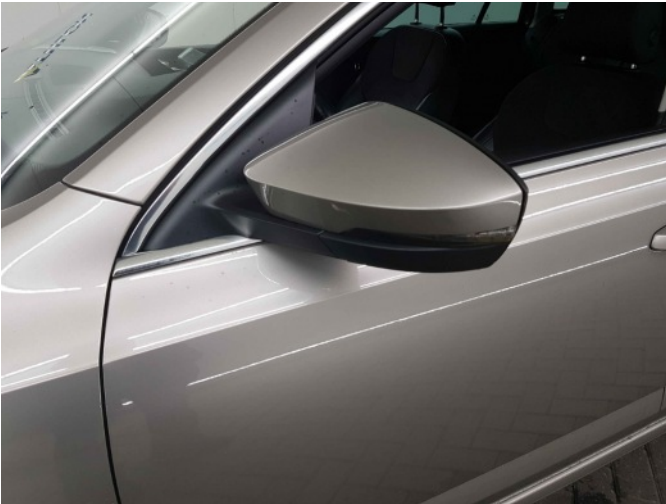
3. Knipperlicht buitenspiegel links **Breuk / barst / scheur**

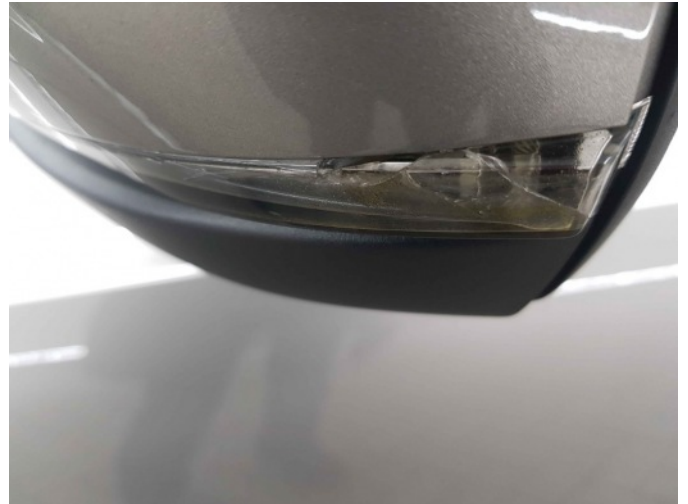
3. Knipperlicht buitenspiegel links **Breuk / barst / scheur**

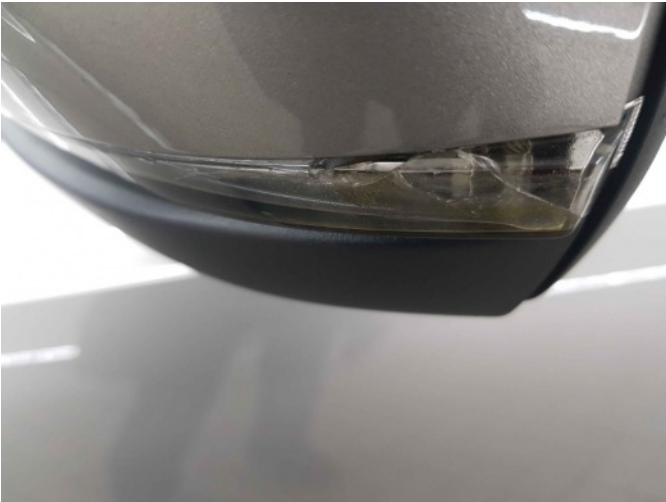
3. Knipperlicht buitenspiegel links **Breuk / barst / scheur**

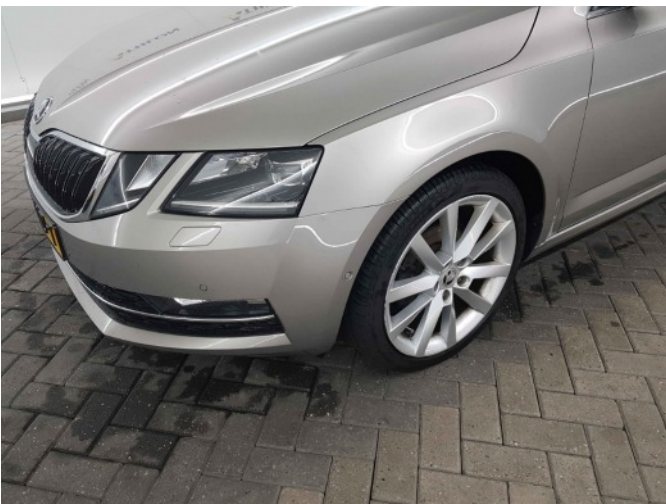
1. Diverse

Gebruikssporen

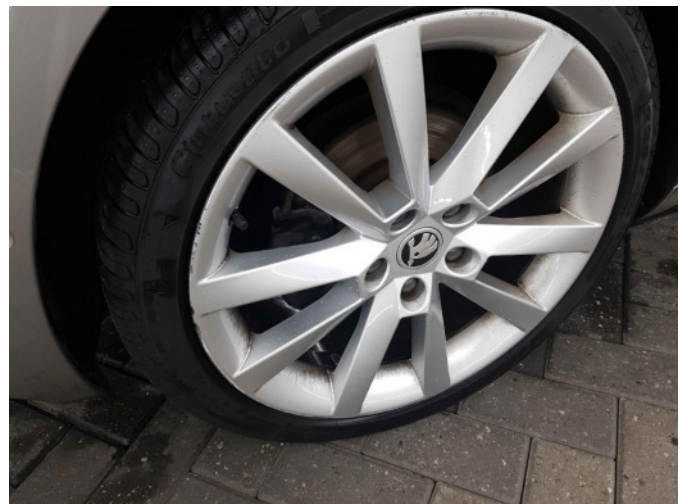
1. Diverse

Gebruikssporen

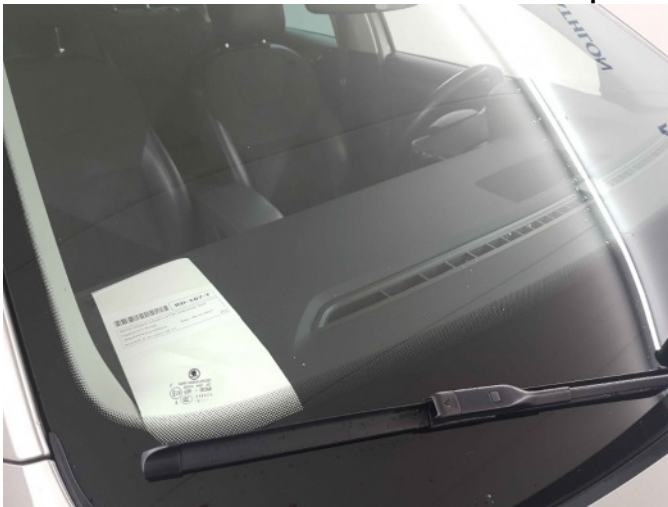
1. Diverse

Gebruikssporen

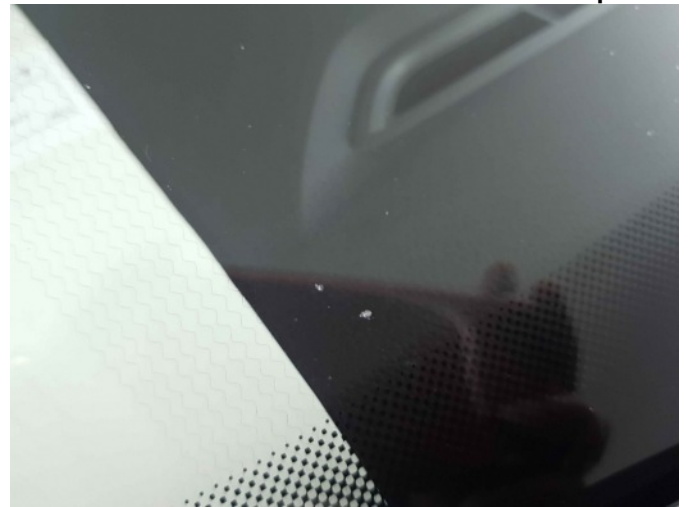
1. Diverse

Gebruikssporen
