## Klantenrapport

Rapport nummer: 0000000858408-NL253  
 Inspectie plaats: ALMERE  
 Bezichtigingdatum: 06.10.2021  
 Vlag : RP-297-N

#### Kia Picanto;Hatchback;Petrol;Manual;Off White

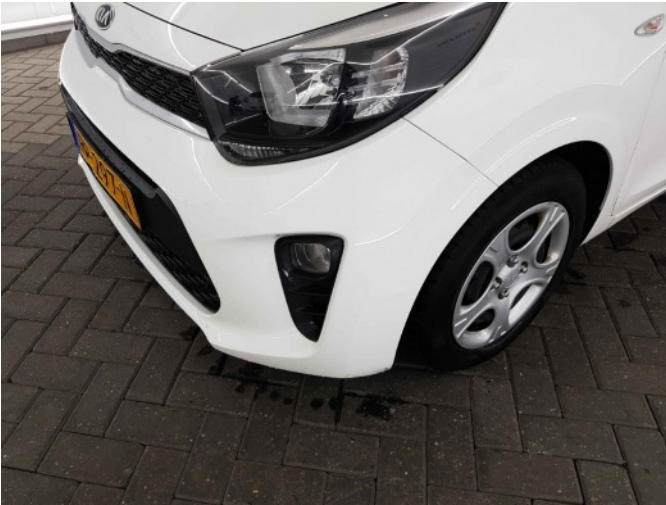
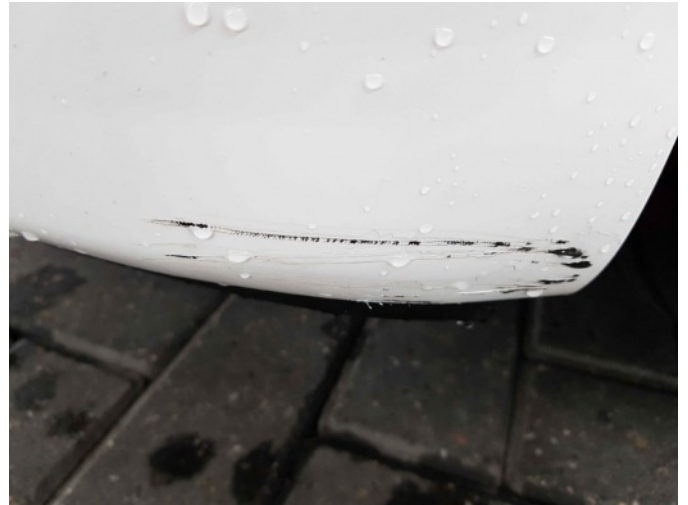
1. Voorbumper

**Krassen**

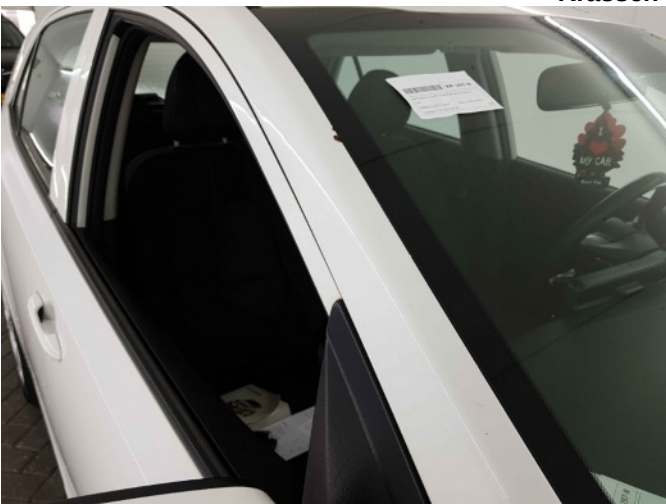
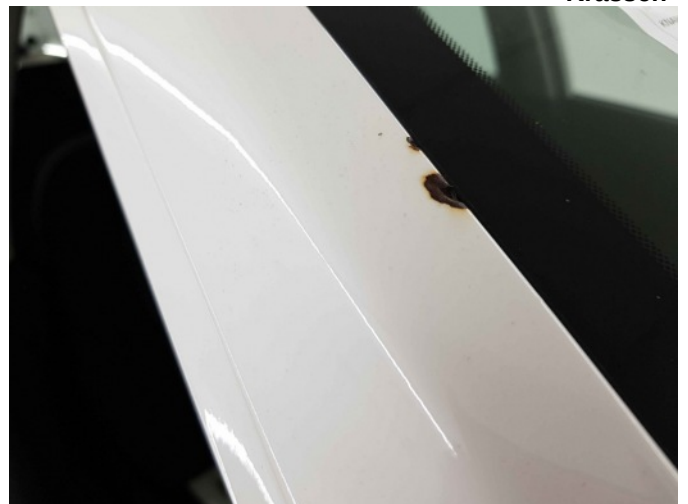
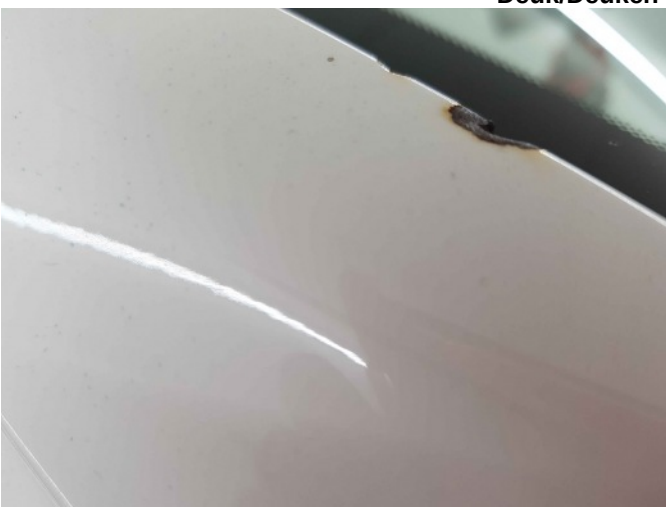
2. A-stijl voor - rechts

**Deuk/Deuken**

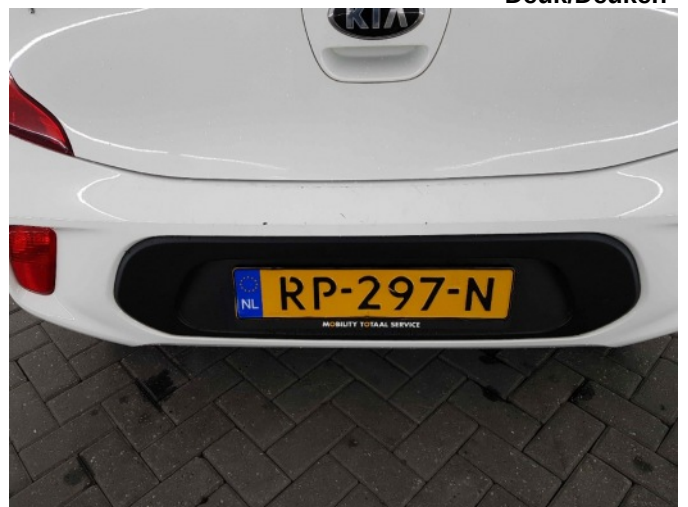
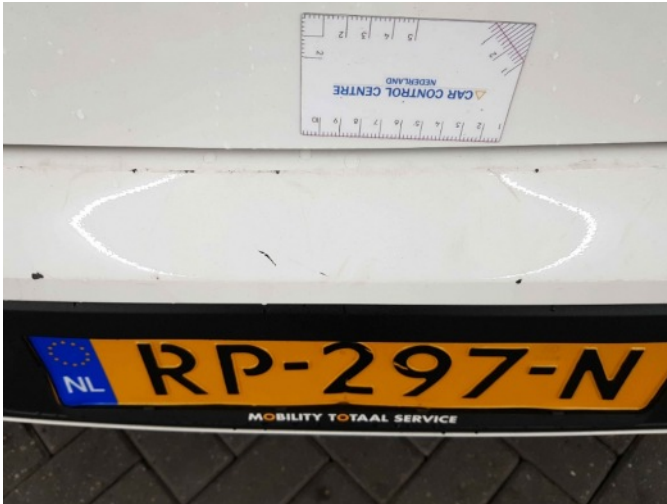
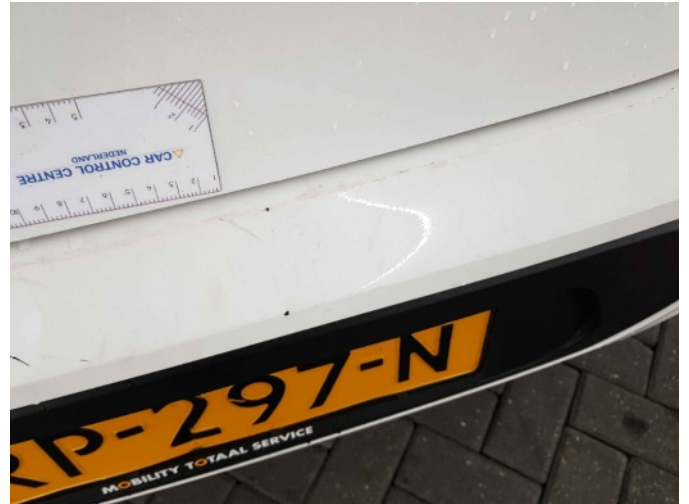
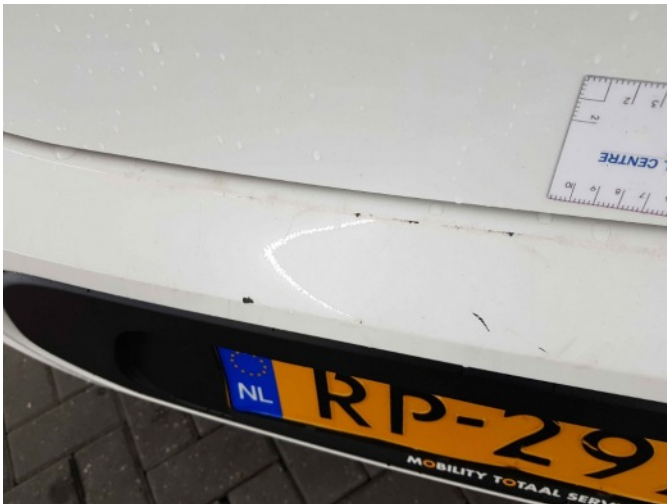
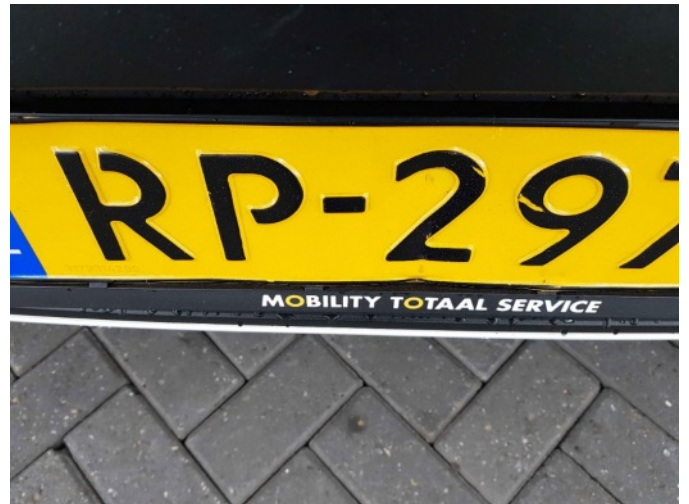
3. Achterbumper

**Krassen**

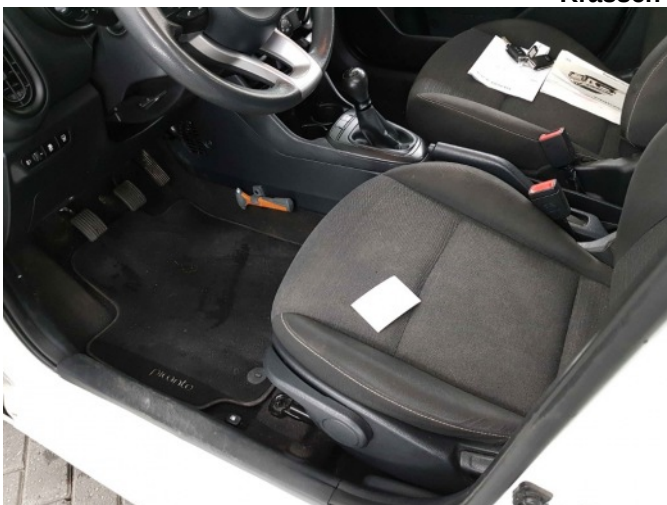
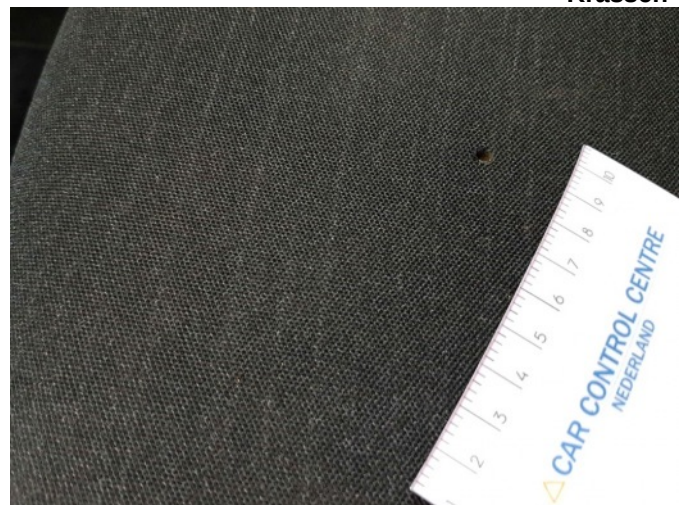
4. Linker voorstoel

**Brandgat**

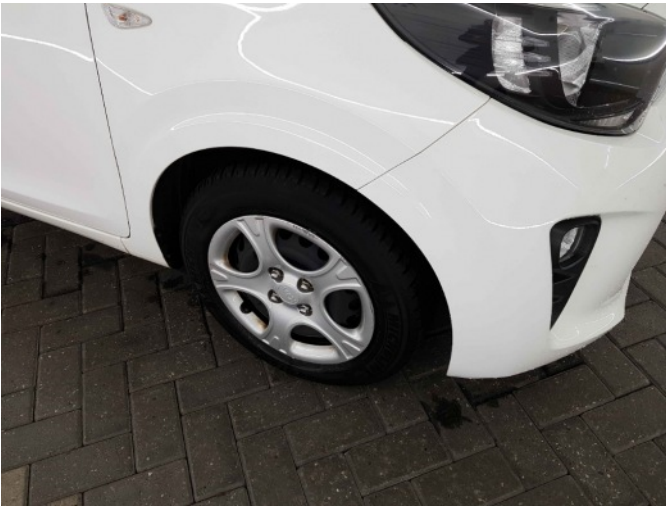
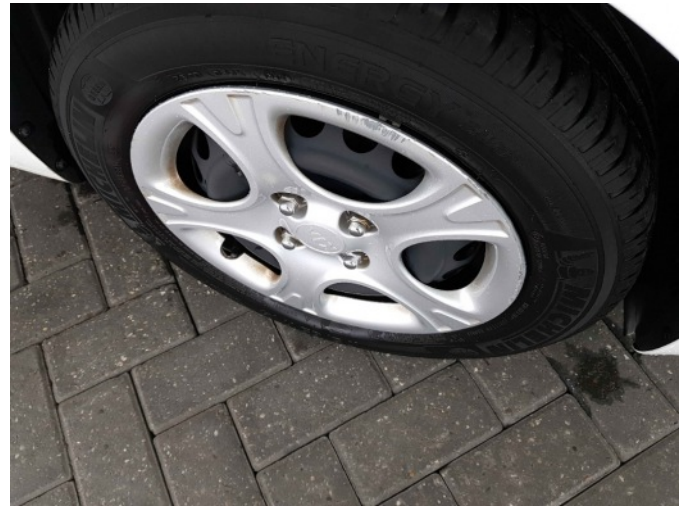
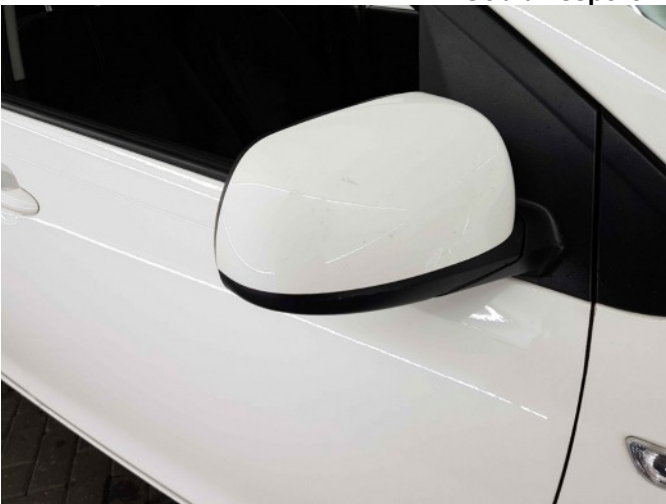
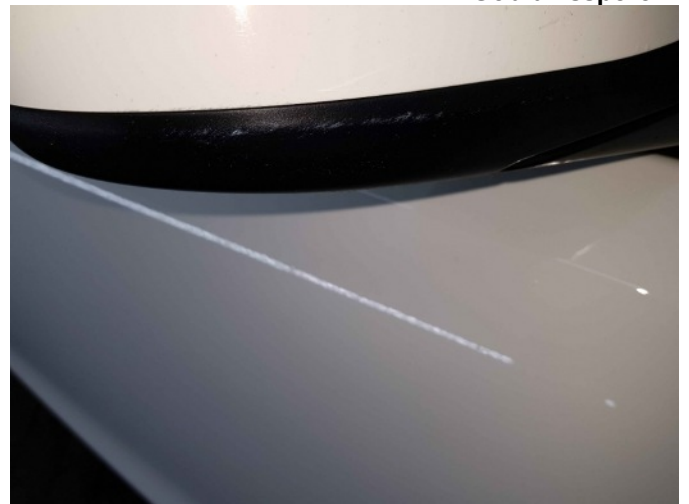
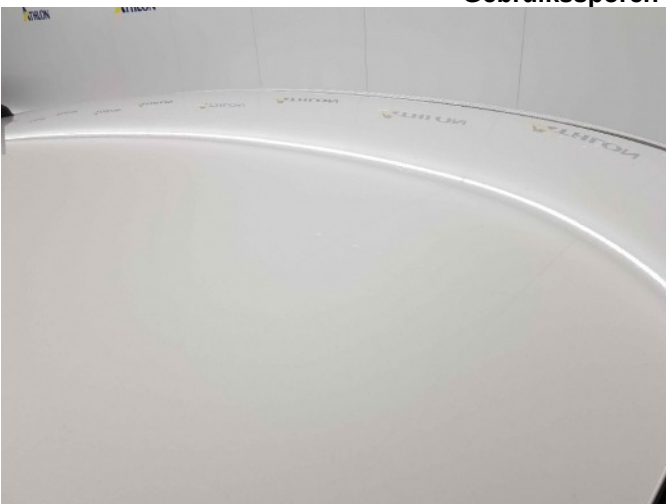
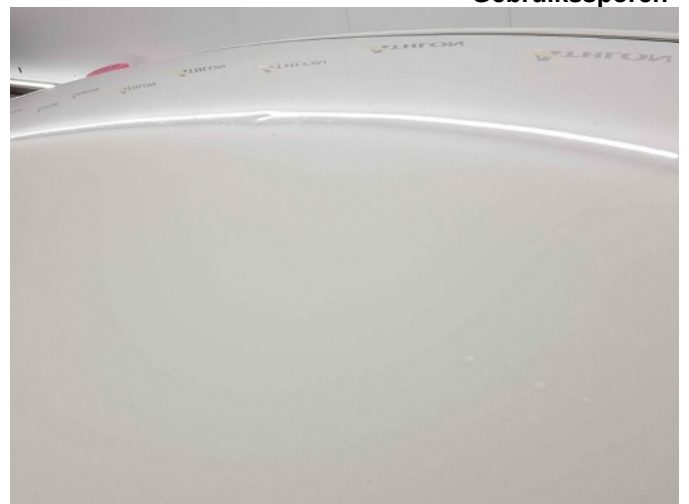
1. Diverse

**Gebruikssporen**
