**Rapport nummer:** 0000000804451-NL170  
**Inspectie plaats:** ALMERE  
**Bezichtigingdatum:** 19.07.2021  
**Vlag :** V-612-KH

#### Volkswagen Transporter GB;Bestelauto;Diesel;Automatic;White

| VIN: | <b>WV1ZZZ7HZJH003912</b> | Kilometerstand afgelezen: | <b>280467 km</b> |

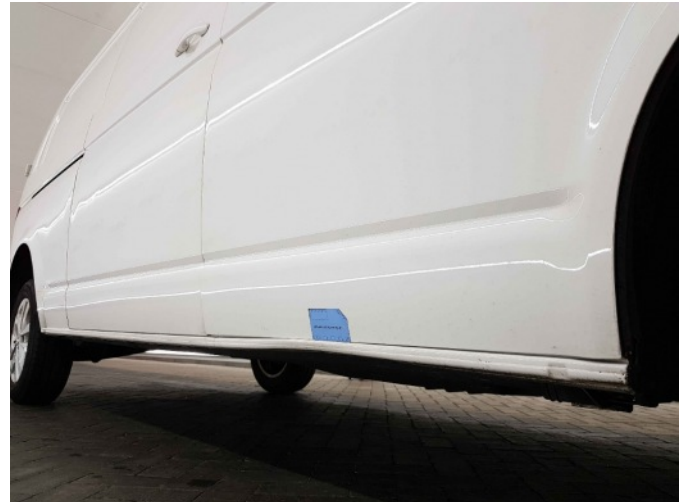
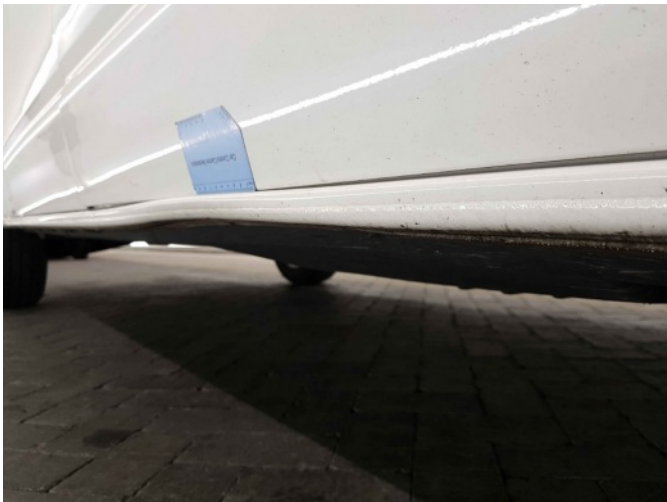
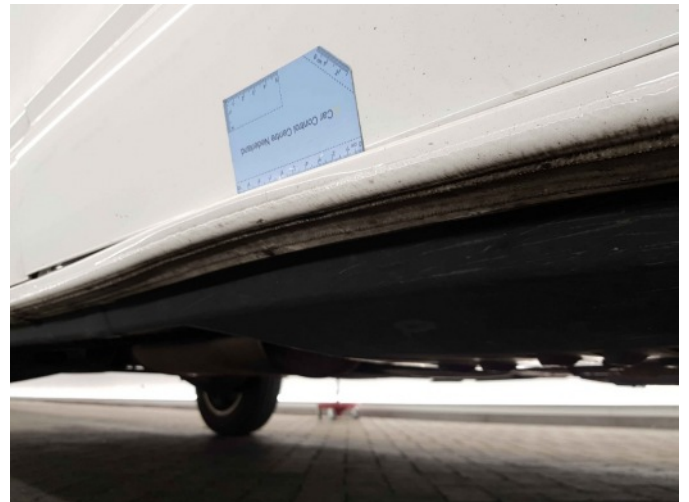
1. Dorpel - rechts

- 1.) Dorpel - rechts | Gedeukt
- 2.) Achterklep | Deuk/Deuken
- 3.) diversen | Gebruikssporen

**Gedeukt**

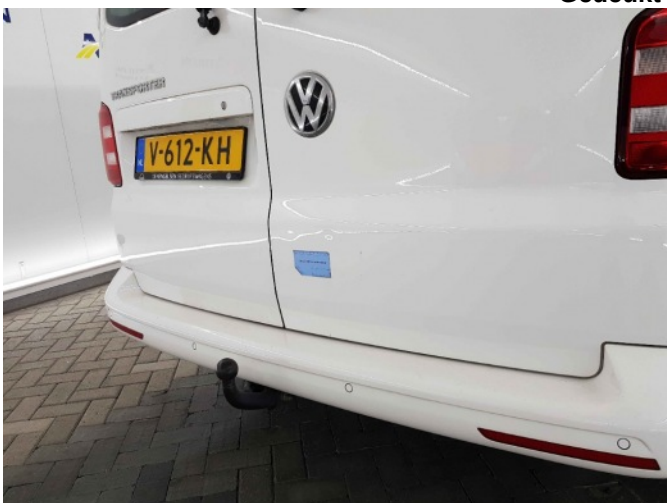
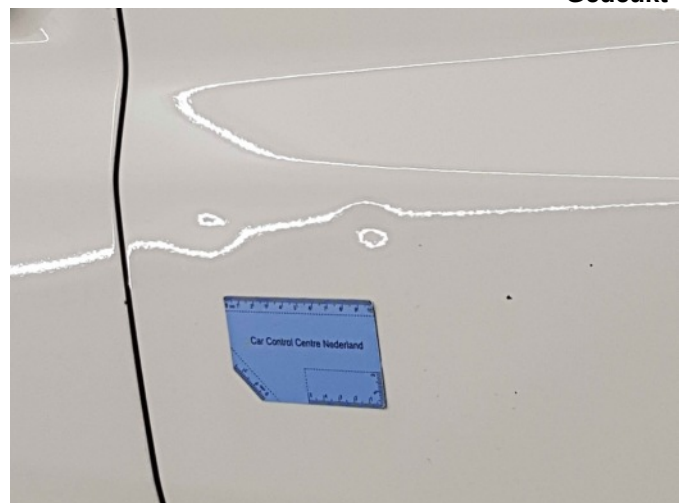
2. Achterklep

**Deuk/Deuken**

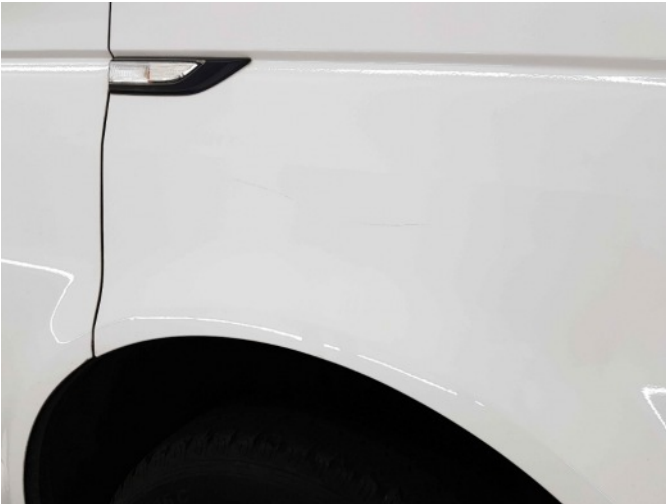
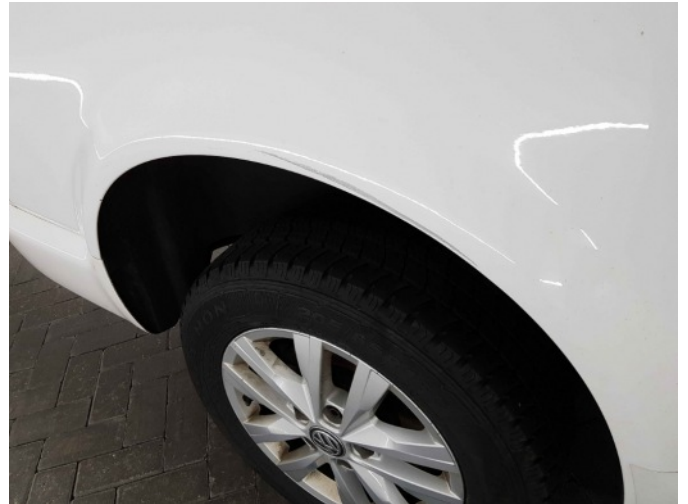
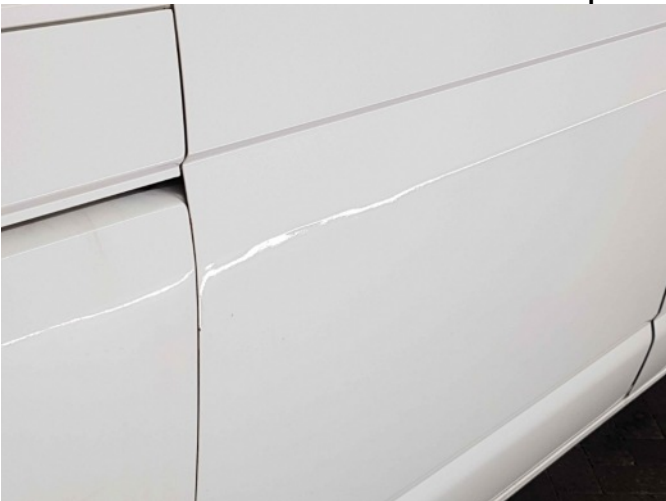
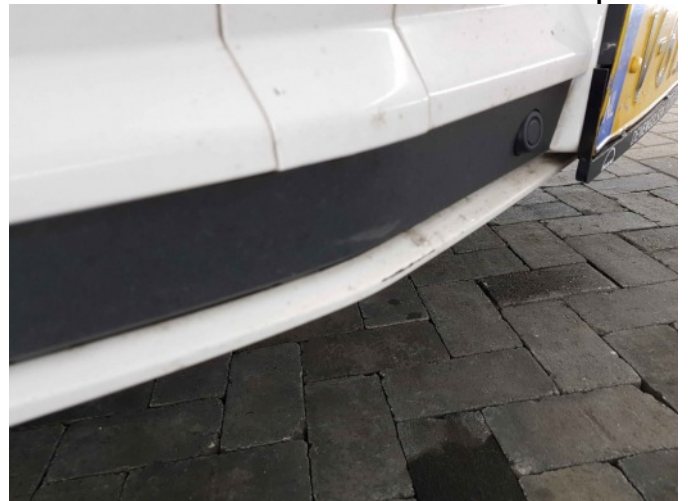
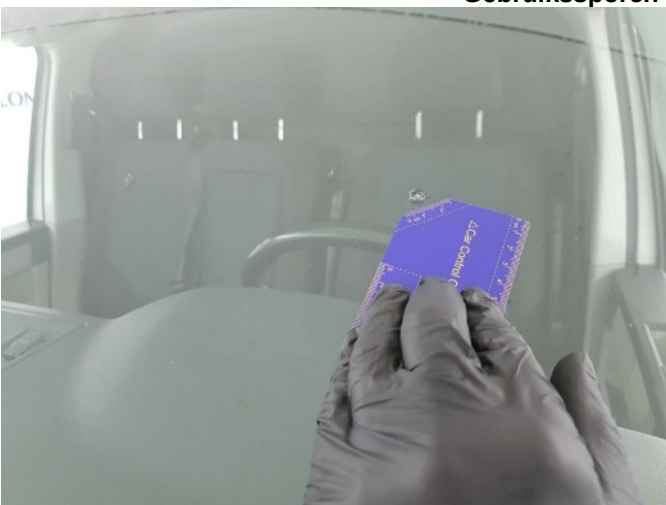
3. diversen

**Gebruikssporen**
