**Rapport nummer:** 0000000850924-NL170  
**Inspectie plaats:** ALMERE  
**Bezichtigingdatum:** 07.10.2021  
**Vlag :** PV-351-F

#### Skoda Superb Combi;Hatchback;Diesel;Automatic;Grey

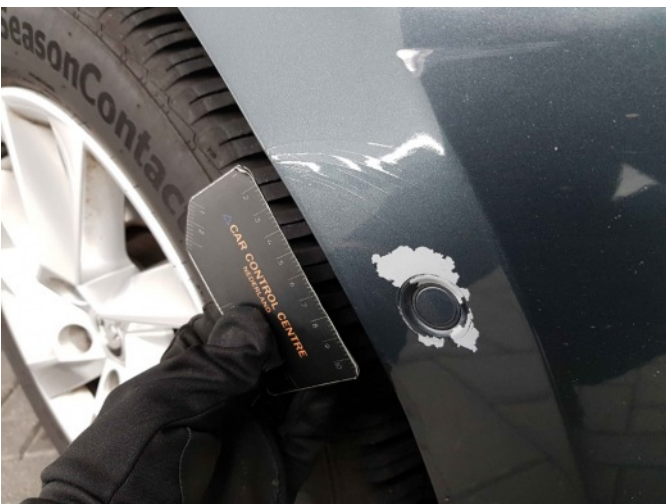
1. Voorbumper

- 1.) Voorbumper | Barst
- 2.) Motorkap | Gebruikssporen
- 3.) Dak | Gebruikssporen
- 4.) Diversen | Gebruikssporen

Barst

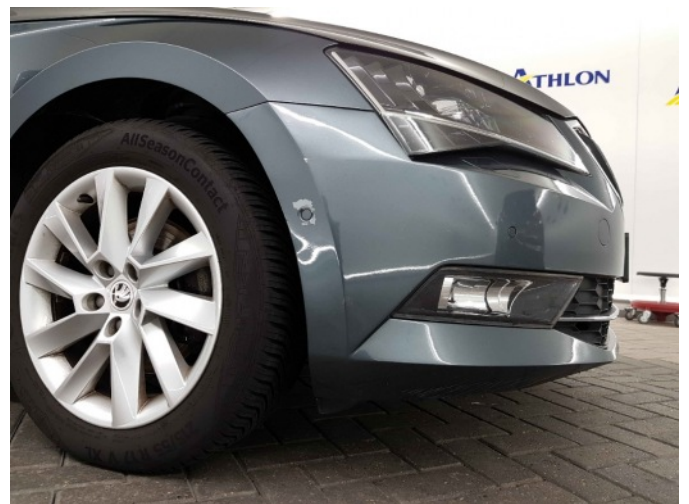
1. Voorbumper

Barst

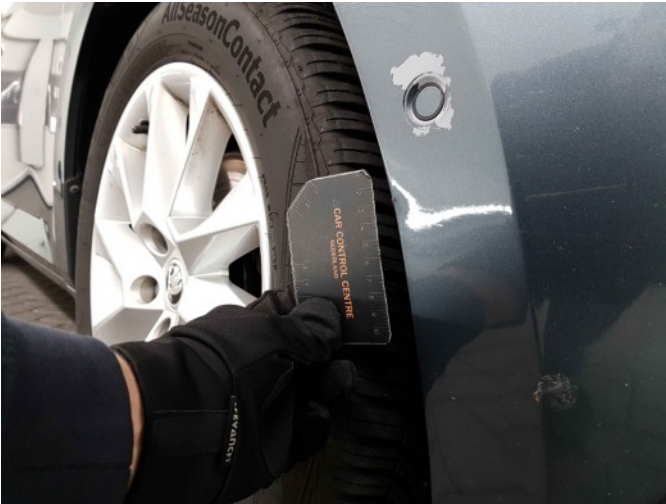
1. Voorbumper

**Barst**

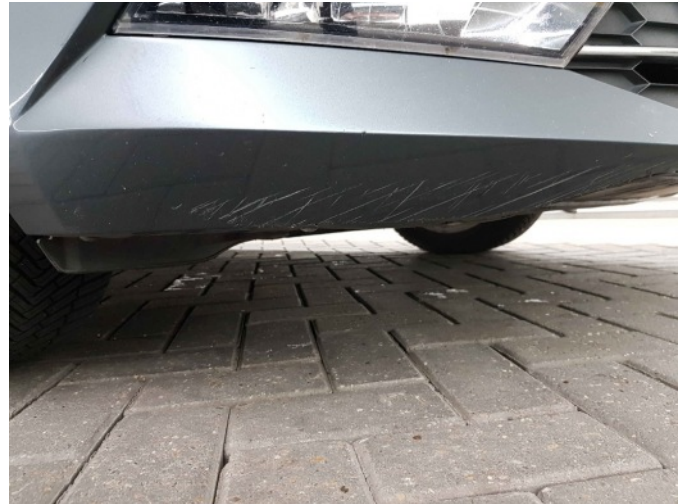
1. Voorbumper

**Barst**

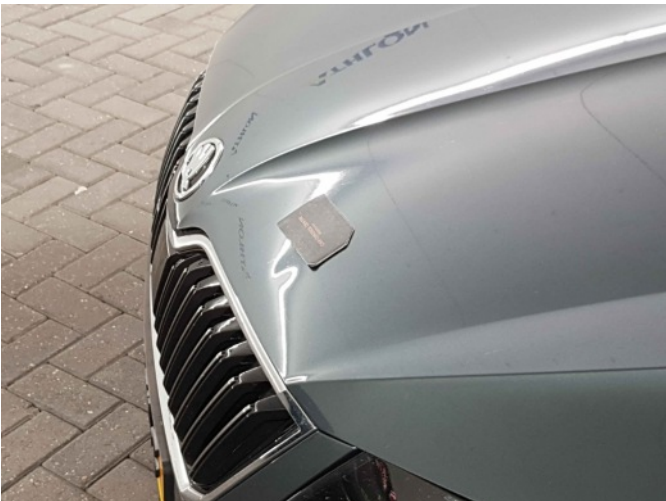
2. Motorkap

**Gebruikssporen**

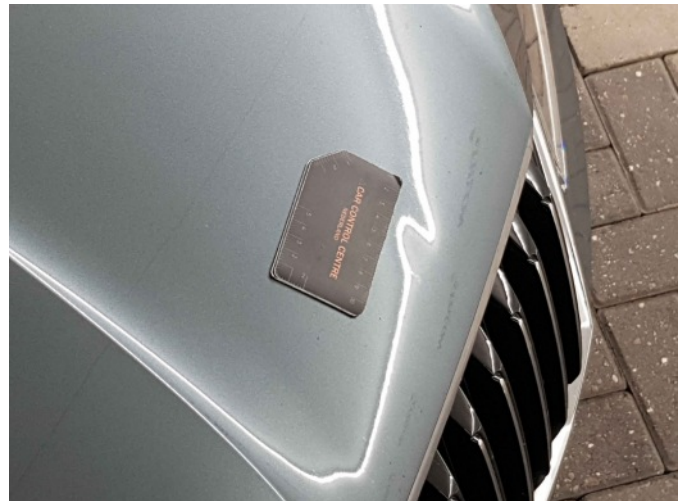
2. Motorkap

**Gebruikssporen**

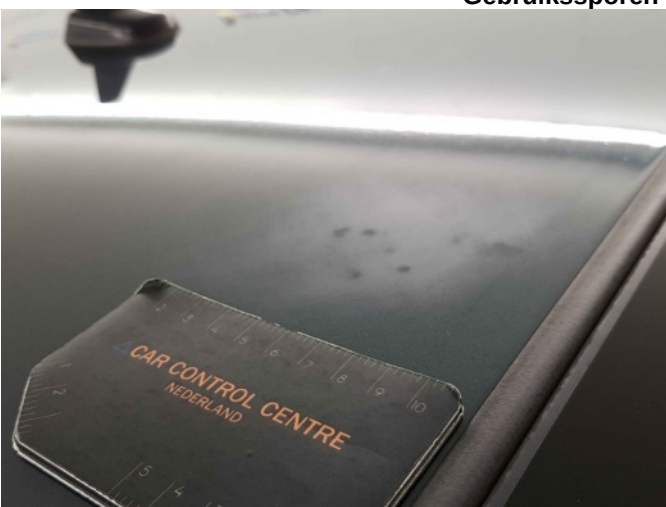
3. Dak

**Gebruikssporen**

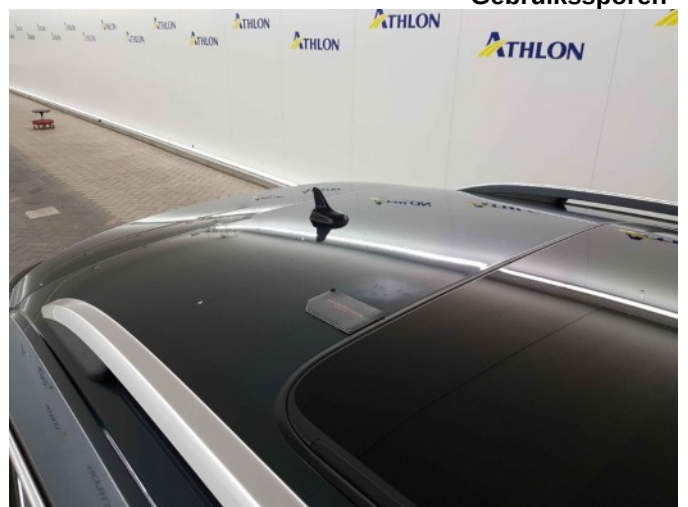
3. Dak

**Gebruikssporen**

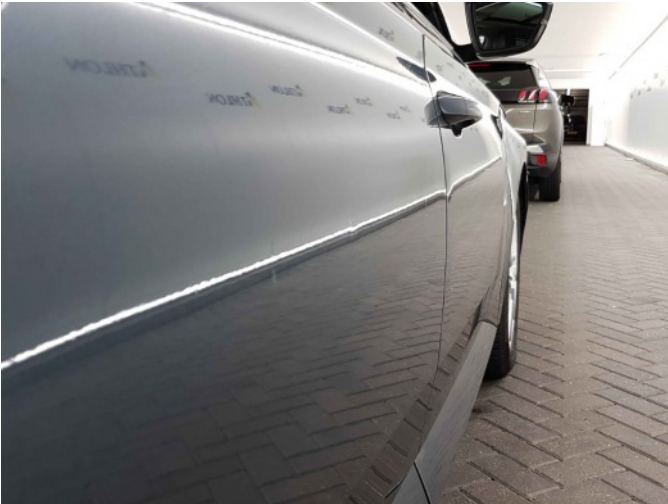
4. Diversen

**Gebruikssporen**

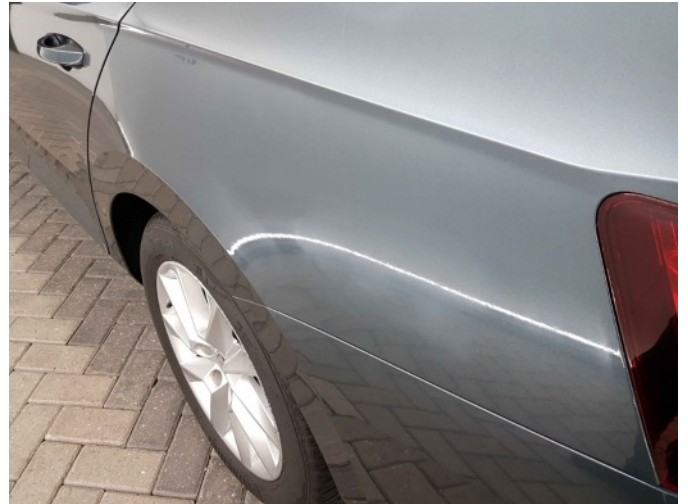
4. Diversen

**Gebruikssporen**

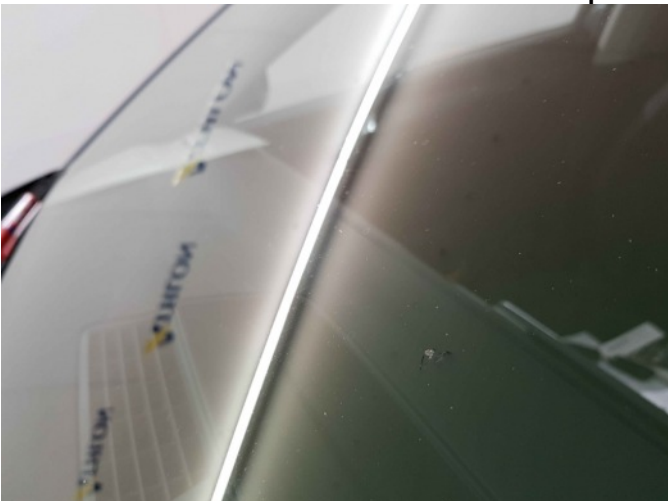
4. Diversen

**Gebruikssporen**

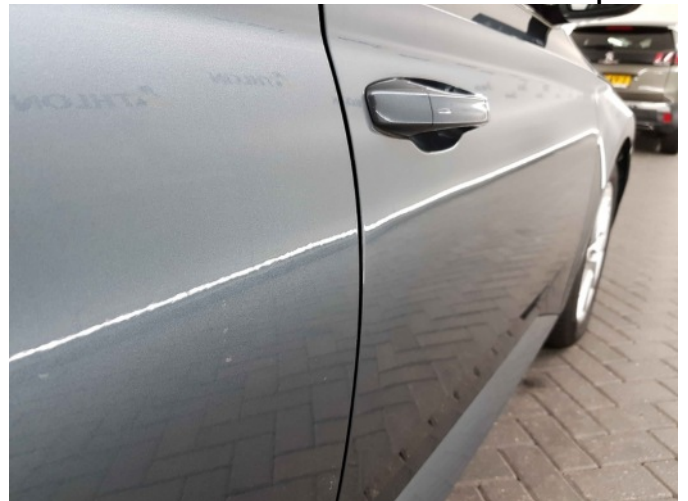
4. Diversen

**Gebruikssporen**

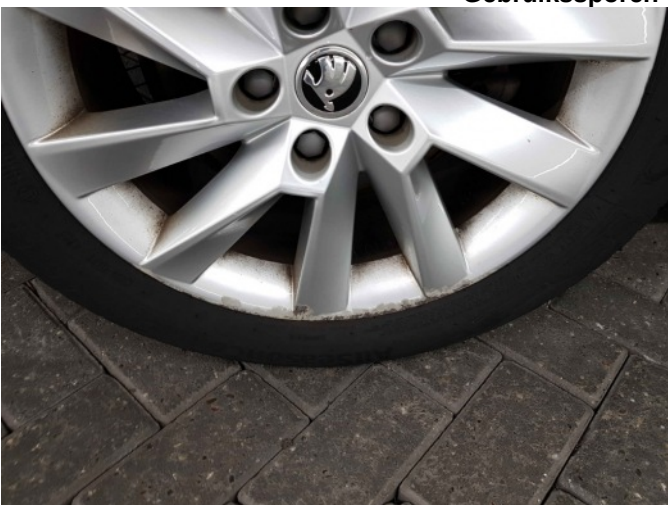
4. Diversen

**Gebruikssporen**

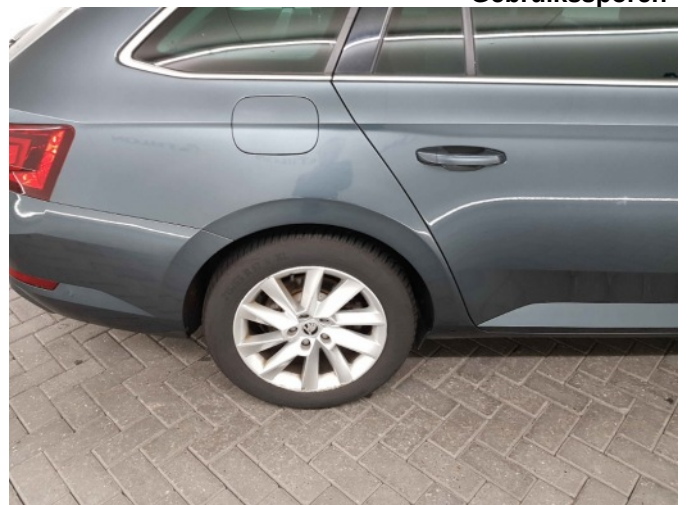
4. Diversen

**Gebruikssporen**
