**Rapport nummer:** 0000000848105-NL170  
**Inspectie plaats:** ALMERE  
**Bezichtigingdatum:** 07.10.2021  
**Vlag :** PX-843-B

#### BMW 5 Serie Sedan;Sedan;Diesel;Automatic;Blue

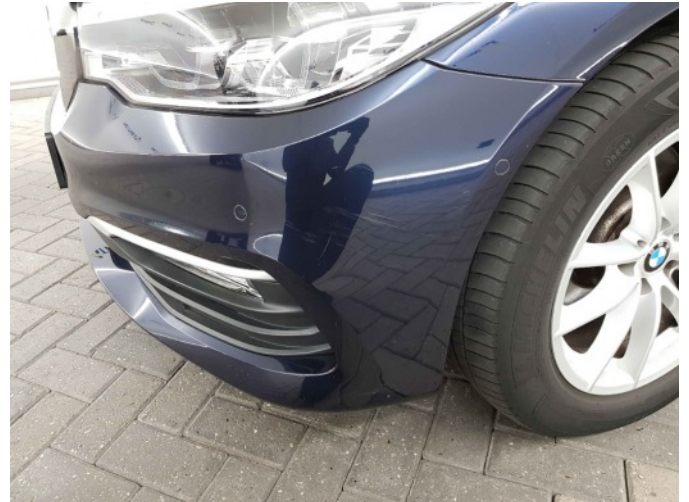
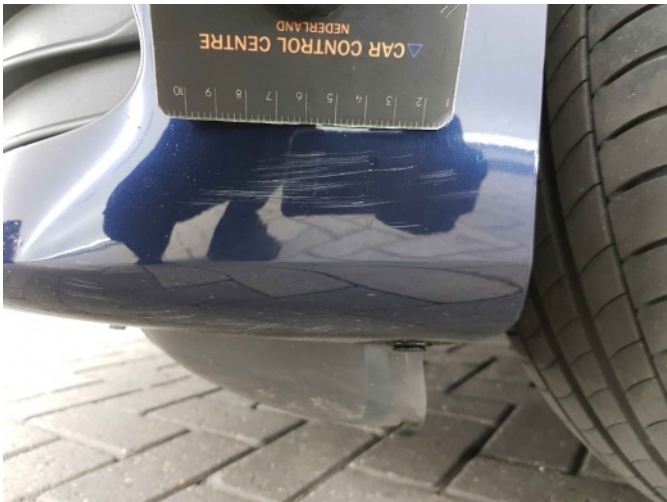
1. Voorbumper

**Krassen**

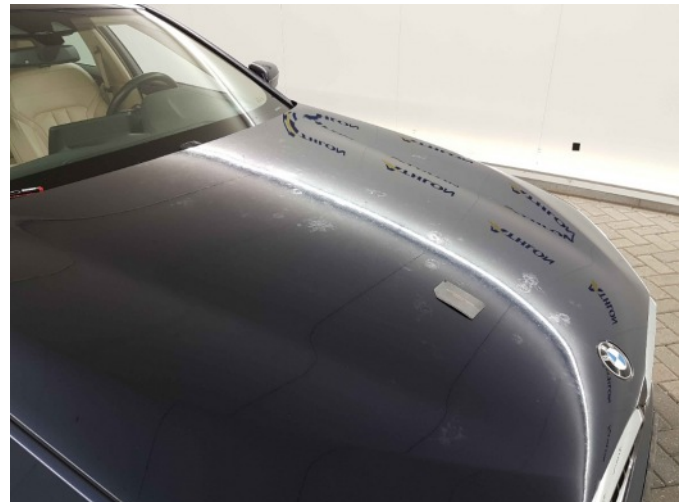
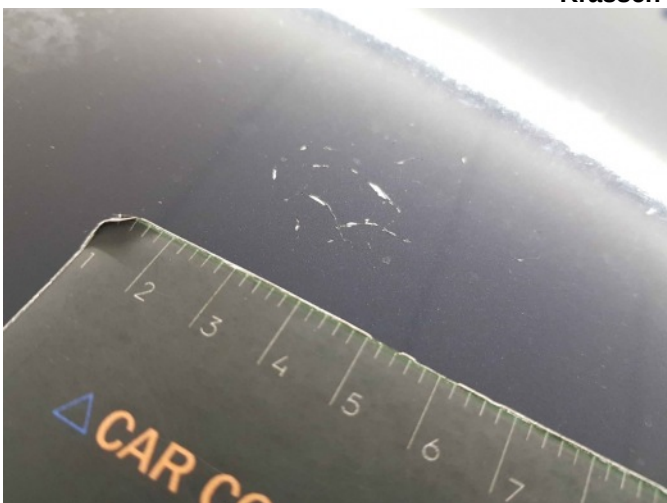
2. Motorkap

**Barst**

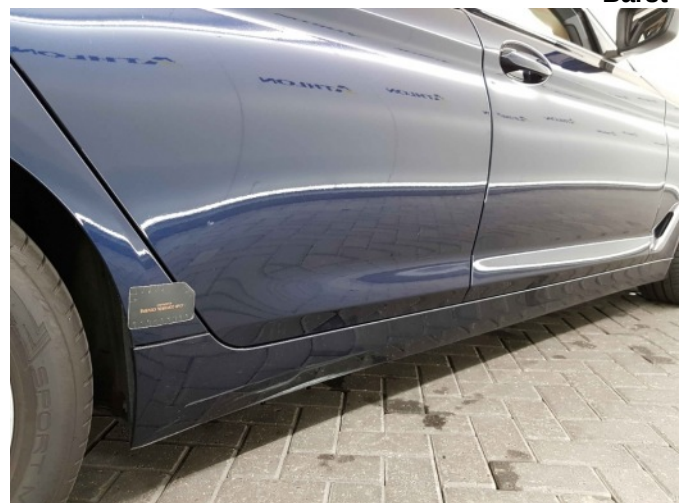
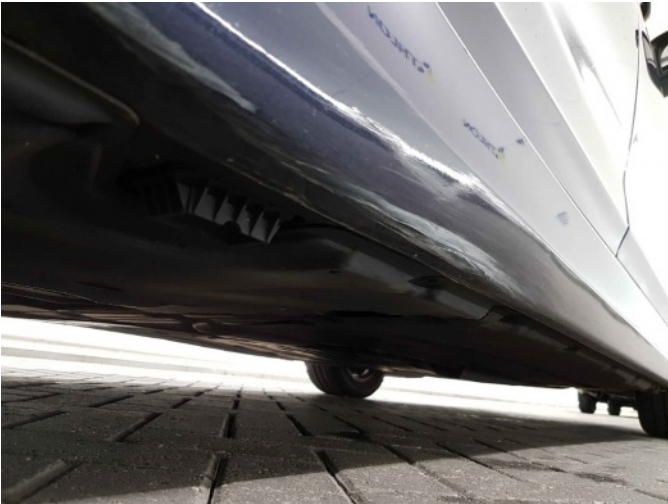
3. Dorpel - rechts

**Deuk/Deuken**

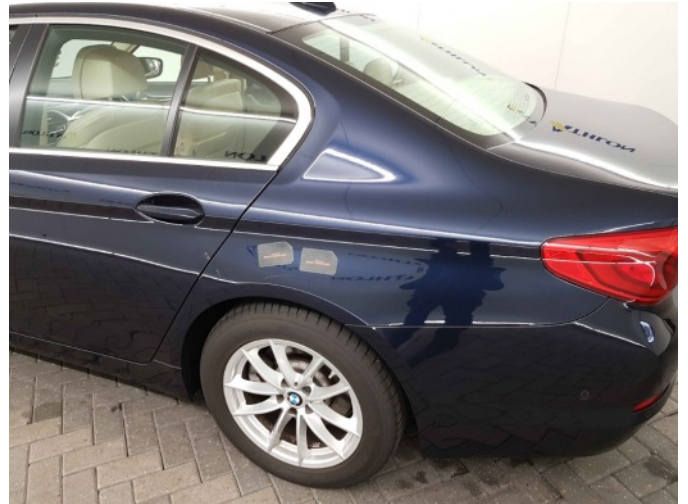
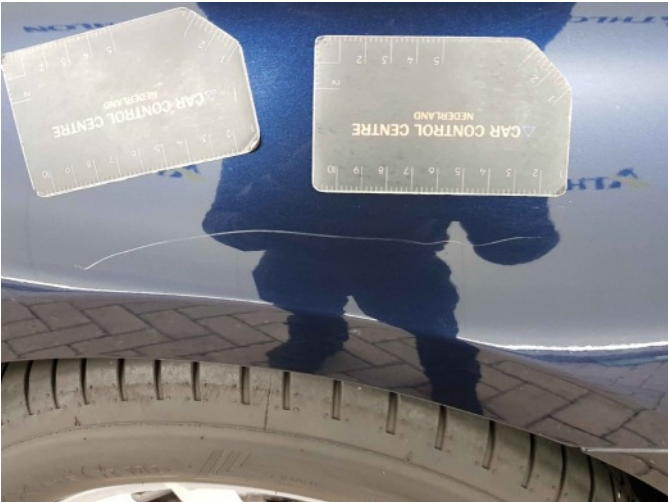
4. Zijwand - achter - Links

**Krassen**

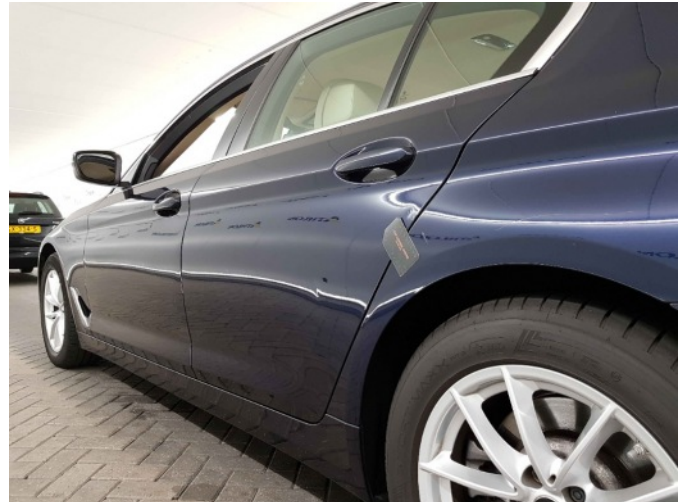
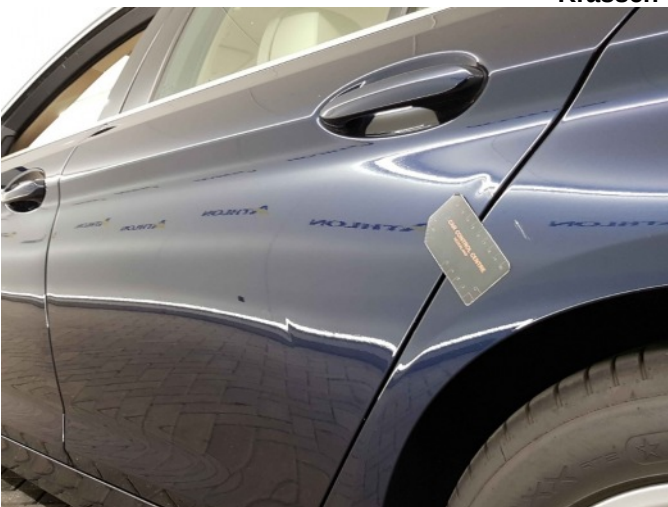
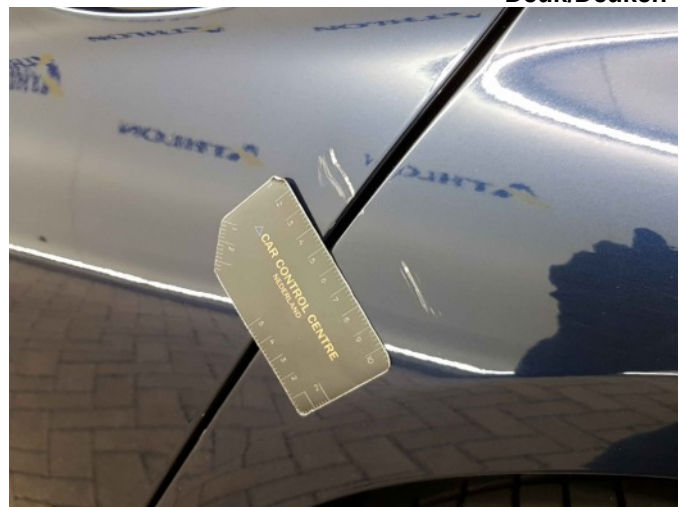
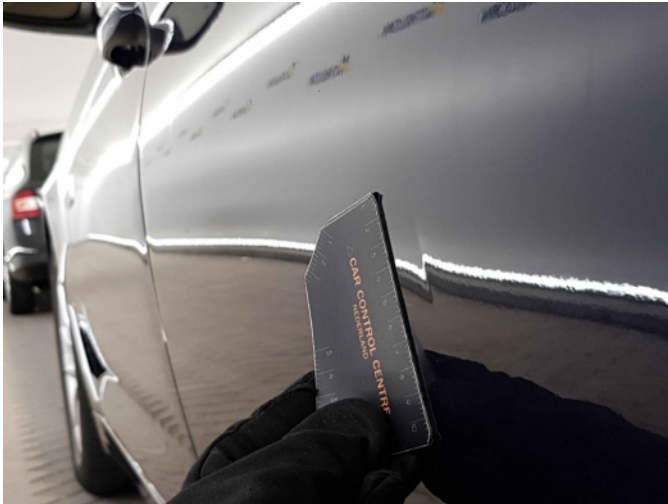
5. Portier achter - links

**Deuk/Deuken**

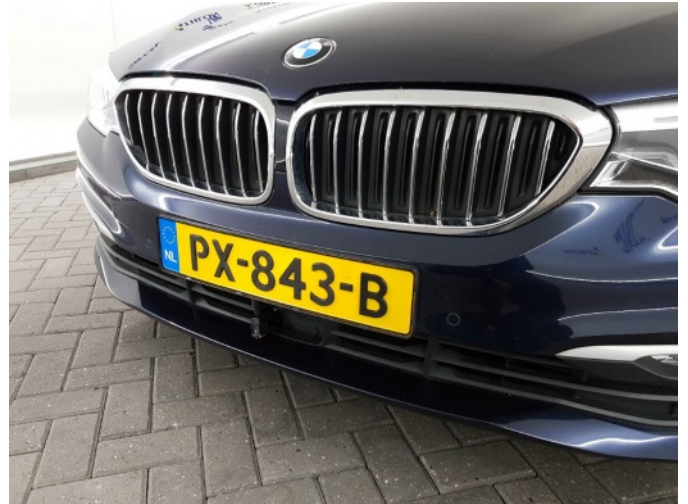
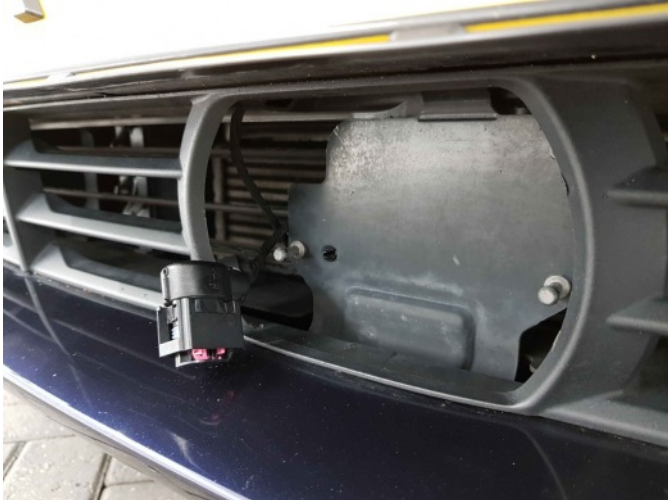
6. Radar

**Ontbreekt**

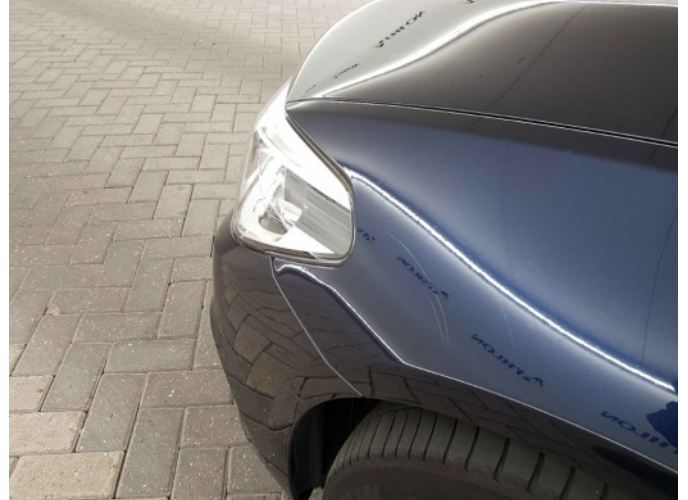
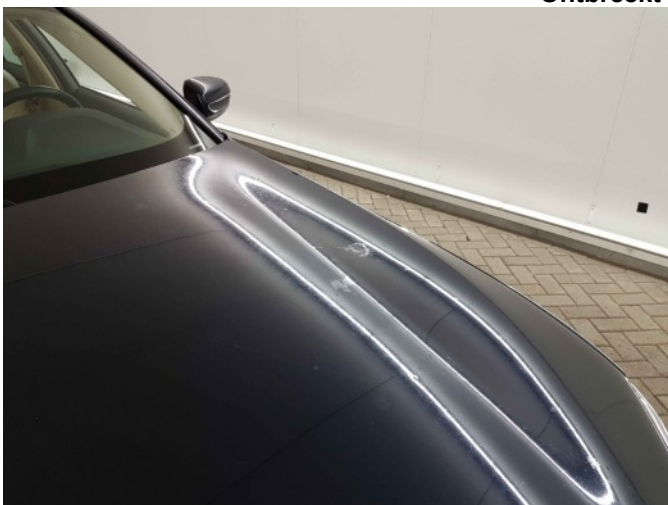
7. Diversen

**Gebruikssporen**

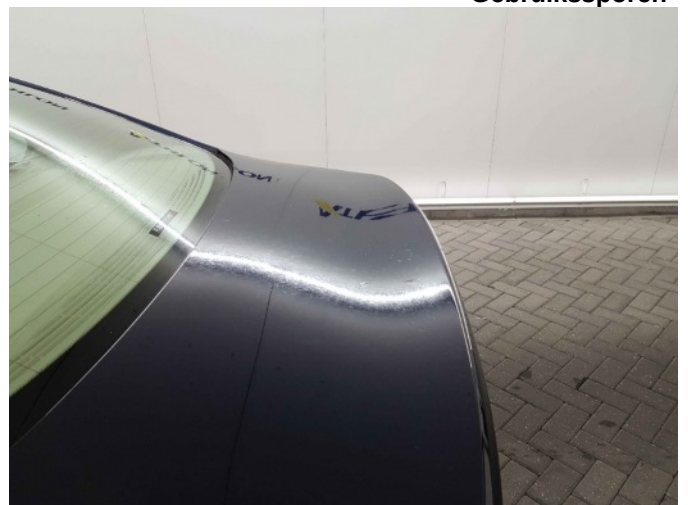
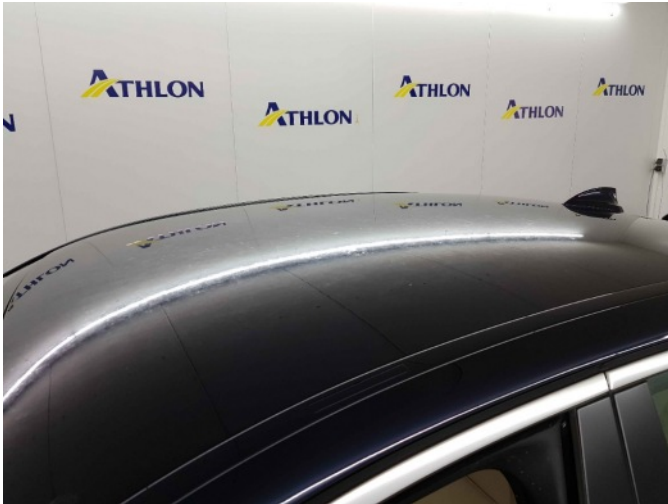
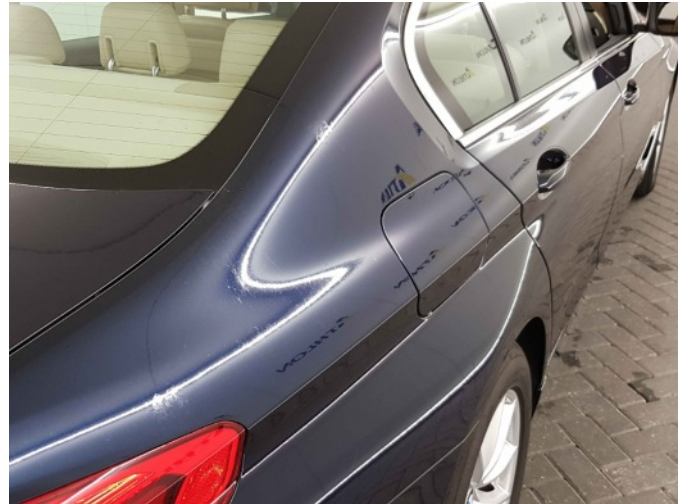
8. Meerdere delen poetsen

**Materiaalslijtage**
