**Rapport nummer:** 0000000876161-NL170  
**Inspectie plaats:** ALMERE  
**Bezichtigingdatum:** 30.11.2021  
**Vlag :** KK-778-L

#### BMW 2 Serie Gran Tourer;Multi Purpose Vehicle (M.P.V.);Diesel;Manual;Grey

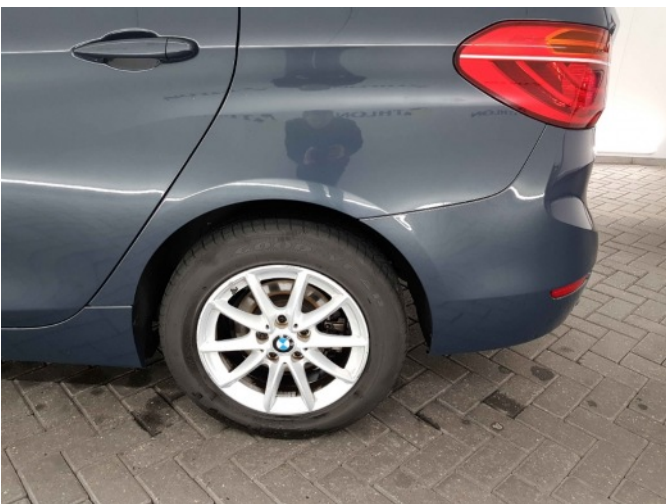
1. Diverse

#### 1.) Diverse | Gebruikssporen

Gebruikssporen

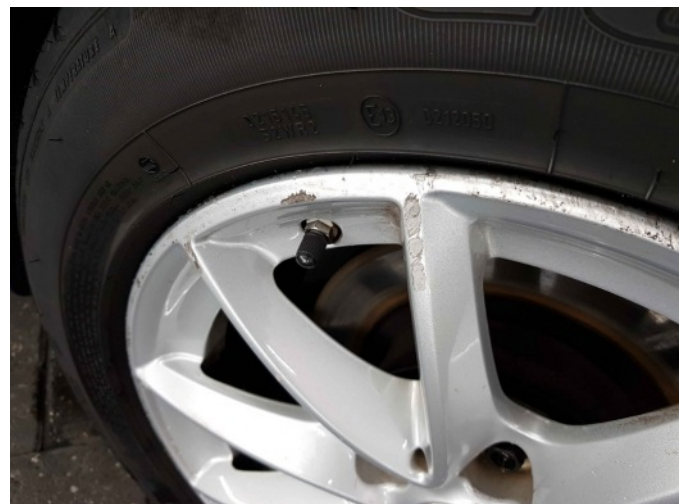
1. Diverse

Gebruikssporen

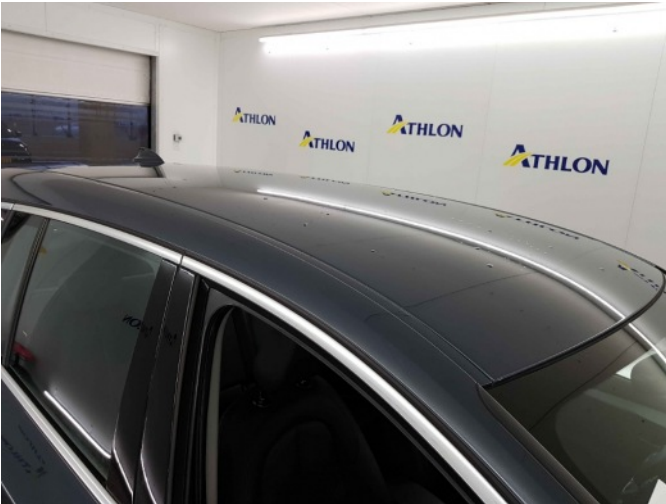
1. Diverse

**Gebruikssporen**

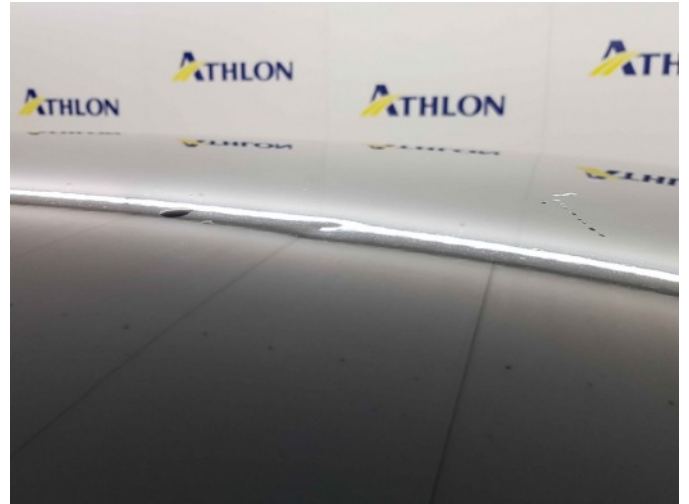
1. Diverse

**Gebruikssporen**
